KARTA ADRESOWA ZABYTKU

GOŚCISŁAW

DOM MIESZKALNY

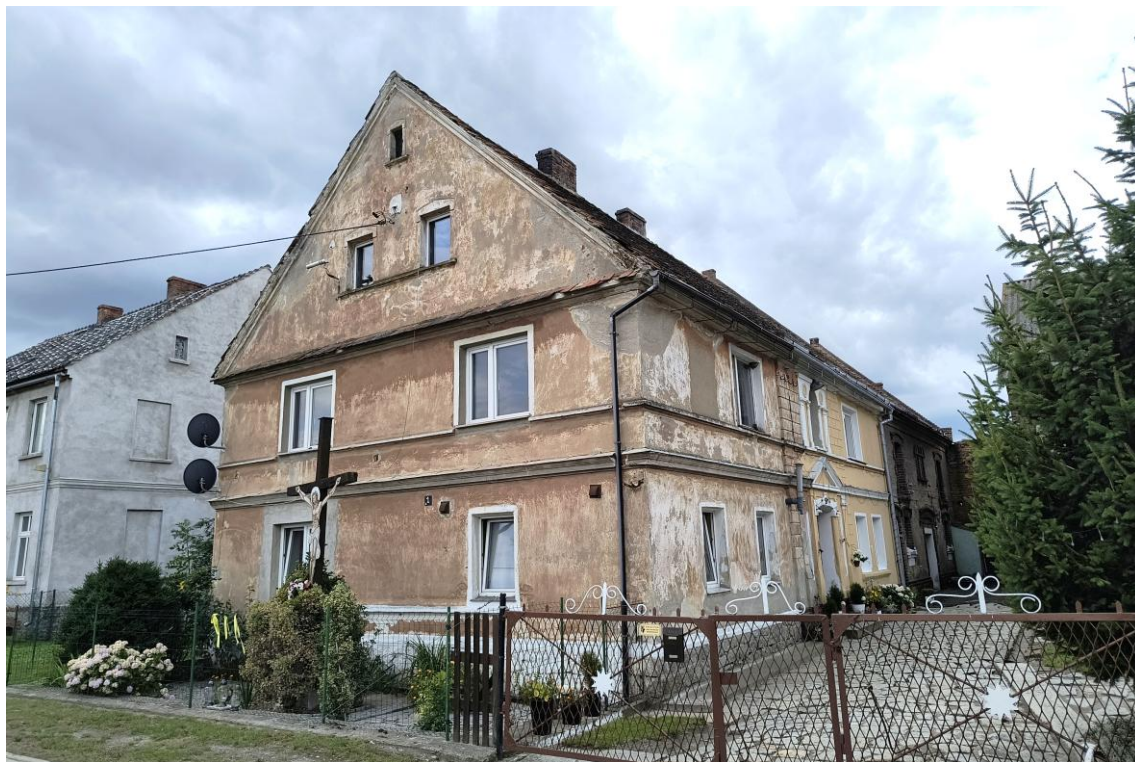
Widok od północnego wschodu

Budynek o rzucie prostokątnym; bryła zwarta, 2-kondygnacyjna z poddaszem użytkowym w obrębie wysokiego dachu 2-spadowego o połaciach krytych dachówką ceramiczną. Ściany murowane z cegły, tynkowane. Występuje gzyms kordonowy między kondygnacjami, pasowy na wysokości parapetów 2. kondygnacji oraz gzyms koronujący pod okapem. Otwory okienne o wykrojach prostokątnych, w większości ze stolarką wtórną PCV, niektóre w prostych opaskach tynkarskich, a niektóre zamurowane. W szczycie 2 otwory okienne rozmieszczone symetrycznie oraz 1 niewielki otwór wentylacyjny w partii najwyższej. Cokół z kamienia, powyżej zaakcentowany pasem białego tynku. Wejście w elewacji frontowej, w osi środkowej budynku, poprzedzone 2-stopniowym podestem z kamienia ciosanego. Otwór drzwiowy prostokątny, ujęty w opaskę tynkową z „uszami”; nadproże proste, zwieńczone naczółkiem trójkątnym wspartym na krótkich pilastrach o uproszczonych głowicach. Lico ściany wokół wejścia oraz powyżej boniowane w tynku (bonie proste, rustykowane). Powyżej, w osi wejścia, okno dekoracyjne flankowane pilastrami; w zwieńczeniu 2 owalne tonda tynkowe. Artykulacja w stylistyce neoklasycyzującej; wyprawy wtórnie malowane. Na elewacjach ślady napraw i ubytków tynku. Rynny i rury spustowe współczesne.

Stan zachowania: dobry

Postulaty dotyczące konserwacji: wymagane zachowanie obiektu w stanie niepogorszonym. Zachowanie historycznej bryły budynku, kompozycji elewacji i detalu architektonicznego.

Wszelkie prace remontowe i budowlane dotyczące elewacji, dachu, bryły, stolarki drzwiowej lub okiennej wymagają uzyskania opinii Dolnośląskiego Wojewódzkiego Konserwatora Zabytków we Wrocławiu.

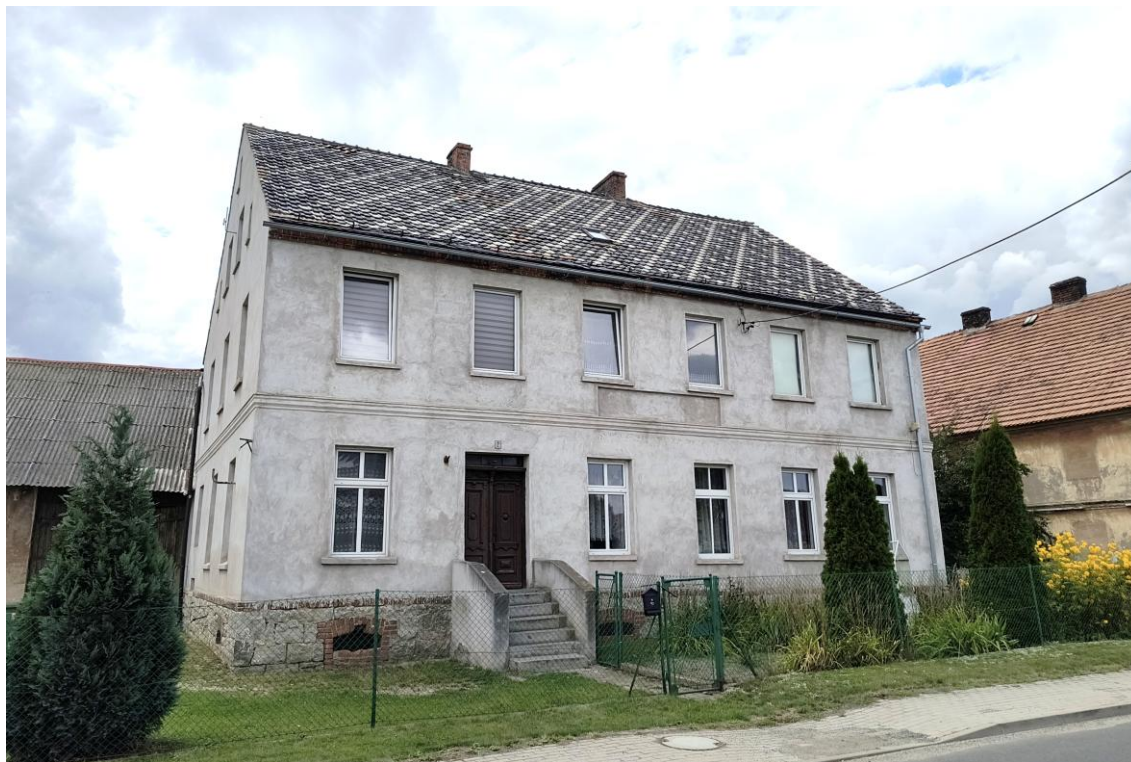
Widok od południowego wschodu

Budynek o rzucie prostokątnym; bryła zwarta, podpiwniczona, 2-kondygnacyjna z poddaszem użytkowym w obrębie wysokiego dachu 2-spadowego o połaciach krytych dachówką ceramiczną karpiówką układaną w koronkę. Ściany murowane z cegły, tynkowane, osadzone na fundamencie kamiennym z widoczną partią cokołową z łamanego kamienia. Elewacje artykułowane horyzontalnie gzymsem kordonowym między kondygnacjami oraz gzymsem koronującym z cegły pod okapem. Elewacja frontowa 6-osiowa, z wejściem głównym w 2. osi od lewej. Otwory okienne prostokątne ze stolarką współczesną. Okna piwniczne zwieńczone łukiem odcinkowym, z nadprożem i opaską z cegły. Wejście dostępne przez schody betonowe z prostymi policzkami. W elewacjach bocznych i szczytowych powtarza się układ prostych, osiowo rozmieszczonych otworów; w szczytach pojedyncze, małe okna o funkcji wentylacyjnej. Elewacje o wyprawie tynkarskiej gładkiej, w tonacji szarej.

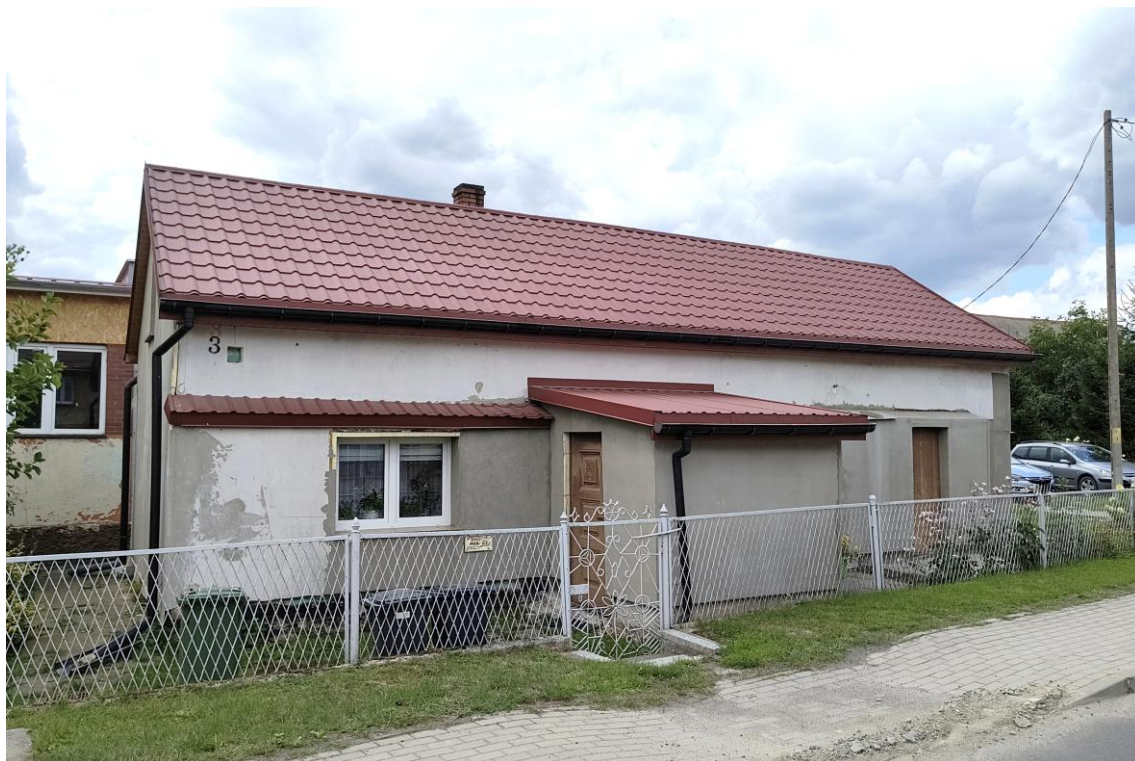
Widok od wschodu

Budynek parterowy z częściowo użytkowym poddaszem w obrębie połaci dachowej, rzut prostokątny, bryła zwarta, niepodpiwniczona. Dach 2-spadowy o połaciach krytych współczesną blachodachówką w kolorze czerwonym. Ściany murowane, tynkowane, osadzone na fundamencie betonowym, z widocznym cokołem z tynku gładkiego. Wejście główne w dobudowanym przedsionku, przekrytym dachem 1-spadowym; 2. wejście po stronie północnej w licu elewacji. Otwory okienne prostokątne, ze stolarką współczesną PCV; po lewej stronie elewacji okno osłonięte współczesnym daszkiem 1-spadowym, mocowanym bezpośrednio do lica ściany. Elewacje o wyprawie tynkarskiej gładkiej, w części nieukończonych lub po naprawach.

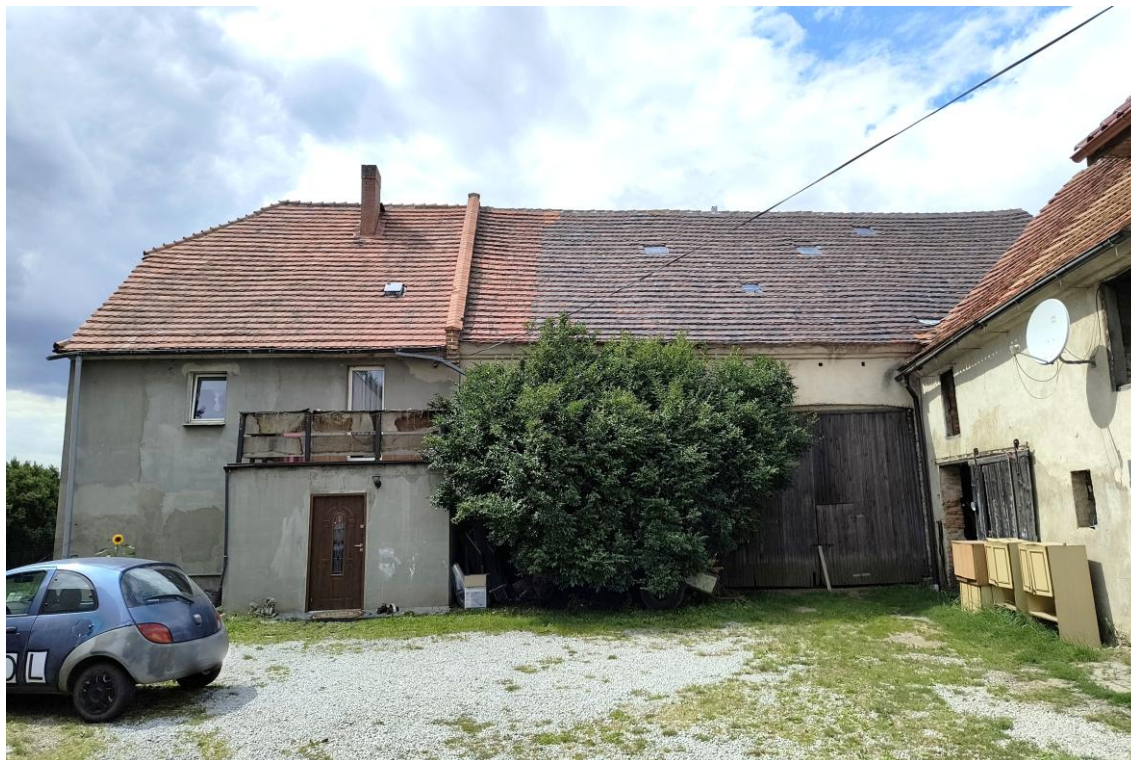
Widok od wschodu

Budynek o rzucie wydłużonego prostokąta, bryła zwarta, 2-kondygnacyjna w części mieszkalnej, z poddaszem użytkowym w obrębie wysokiego dachu 2-spadowego krytego dachówką ceramiczną karpiówką układaną w koronkę. Od strony południowej dach zakończony naczółkiem. Część gospodarcza zajmuje północną partię bryły i przekryta jest wspólnym dachem z częścią mieszkalną; posiada parter o zwiększonej wysokości oraz poddasze gospodarcze. Część mieszkalną i gospodarczą oddziela ogniomur poprowadzony w linii dachu. Ściany murowane z cegły, tynkowane. Wejście główne do części mieszkalnej znajduje się w dobudowanej sieni przekrytej płaskim dachem, na którym usytuowano współczesny balkon o konstrukcji drewniano-metalowej, z balustradą z płyt drewnopochodnych. Otwory okienne prostokątne, ze stolarką współczesną PCV; w połaci dachowej rozmieszczone świetliki połaciowe. Część gospodarcza z szerokim wjazdem bramnym zamkniętym 2-skrzydłowymi wrotami drewnianymi, ujętymi w proste obramienie tynkowe. W połaci dachowej północnej rozmieszczone świetliki doświetlające poddasze. Pod okapem w tej części widoczne są otwory wentylacyjne. Występuje gzyms koronujący biegnący pod okapem w części gospodarczej. Elewacje o wyprawie tynkarskiej gładkiej, w części odnawianej, miejscowo z ubytkami.

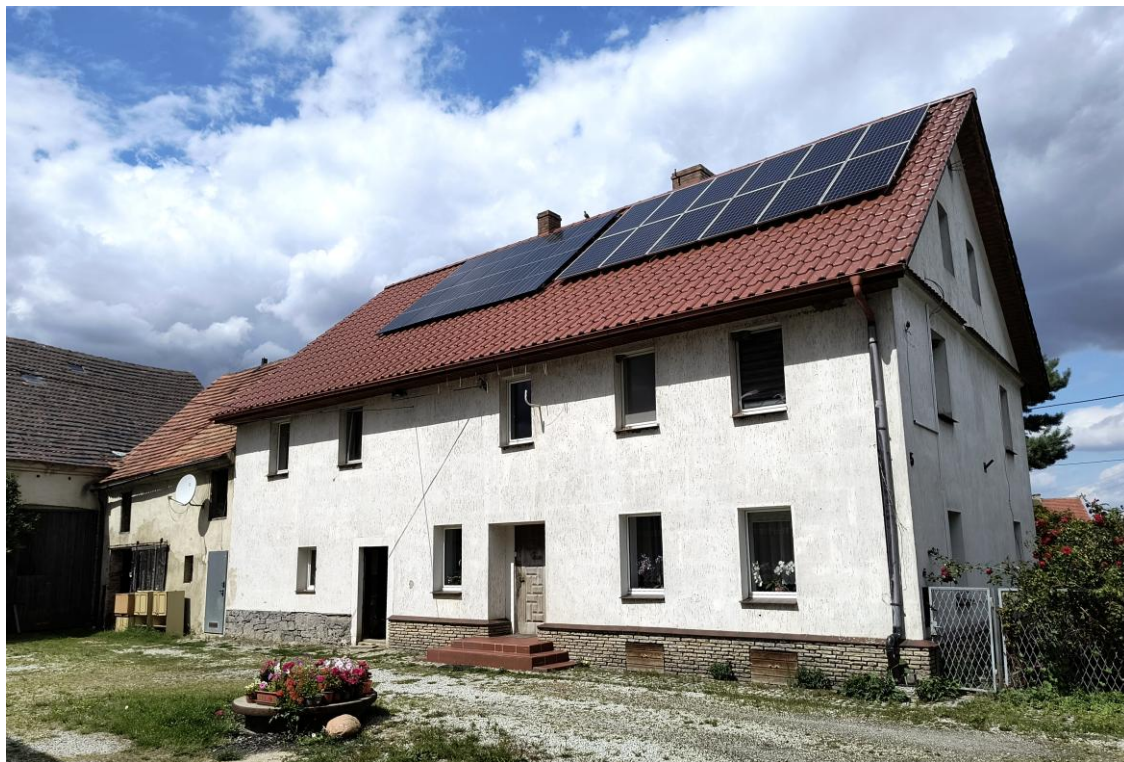
Widok od południowego wschodu

Budynek o rzucie prostokątnym, bryła zwarta, częściowo podpiwniczona, 2-kondygnacyjna z poddaszem użytkowym w obrębie wysokiego dachu 2-spadowego o połaciach krytych współczesną blachodachówką w kolorze czerwonym. W połaci południowej zamontowane panele fotowoltaiczne w układzie równoległym do okapu. Ściany murowane, tynkowane, osadzone na fundamencie kamiennym oraz cokole wykończonym współczesną okładziną z bloczków kamiennych. Elewacja frontowa niesymetryczna, z wejściem głównym ulokowanym centralnie. Otwory okienne prostokątne, ze stolarką współczesną PCV, bez opasek. Wejście poprzedzone 3-stopniowymi schodami betonowymi; drzwi drewniane, płycinowe, 1-skrzydłowe. Cokół z otworami wentylacyjnymi doświetlającymi piwnicę, częściowo zamkniętymi deskami. Widoczny gzyms koronujący podokapowy. Elewacje o wyprawie tynkarskiej gładkiej, w tonacji jasnej.

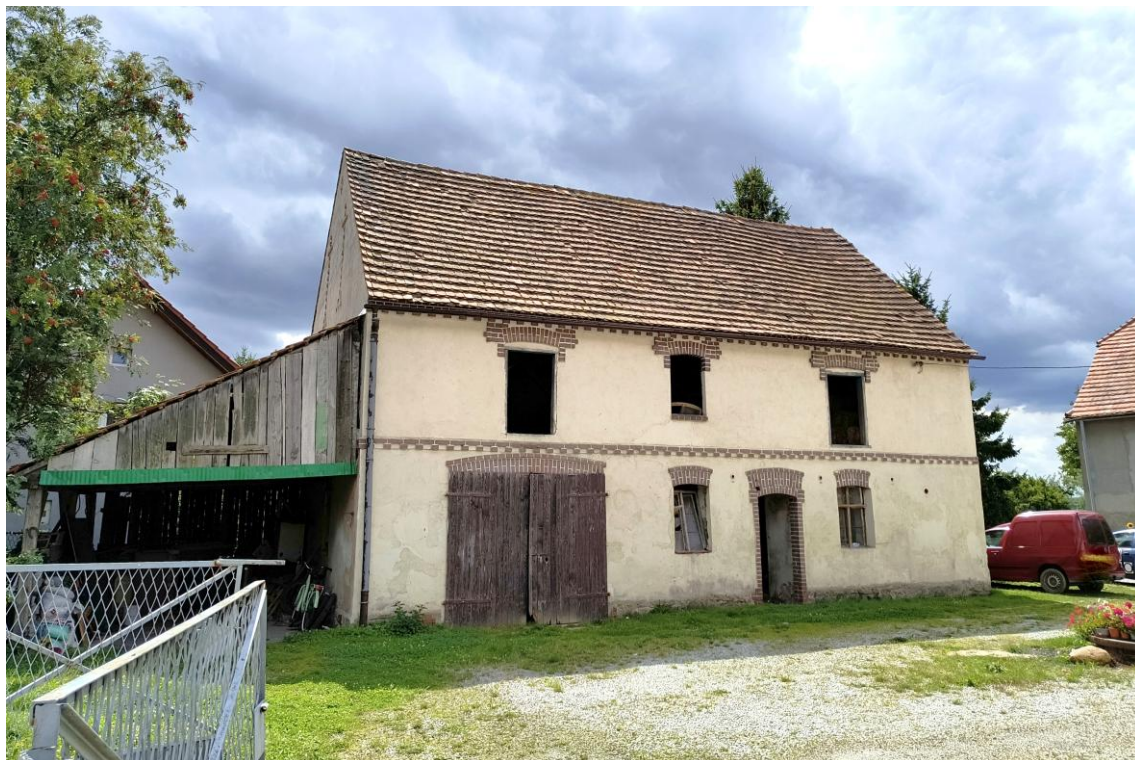
Widok od północnego wschodu

Budynek o rzucie prostokątnym, bryła zwarta, 2-kondygnacyjna z poddaszem nieużytkowym w obrębie wysokiego dachu 2-spadowego o połaciach krytych dachówką ceramiczną karpiówką układaną w koronkę. Ściany murowane z cegły, tynkowane, z detalem architektonicznym wykonanym z cegły licowej w odmiennym kolorze w stosunku do wyprawy tynkarskiej. Elewacja frontowa 4-osiowa, z szerokim wjazdem bramnym w 1. osi od lewej, zamkniętym 2-skrzydłowymi wrotami drewnianymi. W 2. kondygnacji otwory magazynowe prostokątne, w parterze drzwi wejściowe flankowane otworami okiennymi, częściowo z zachowaną stolarką drewnianą o układzie szczeblinowym. Otwory okienne i drzwiowe zamknięte łukiem odcinkowym z cegły licowej, otwór drzwiowy ujęty w proste obramienie z cegły licowej. Powyżej przyziemia i pod okapem biegną pasy gzymsów z cegły licowej, gzyms koronujący profilowany. Od strony wschodniej dobudowane zadaszenie o konstrukcji drewnianej, osłonięte deskowaniem pionowym, przekryte dachem 1-spadowym.

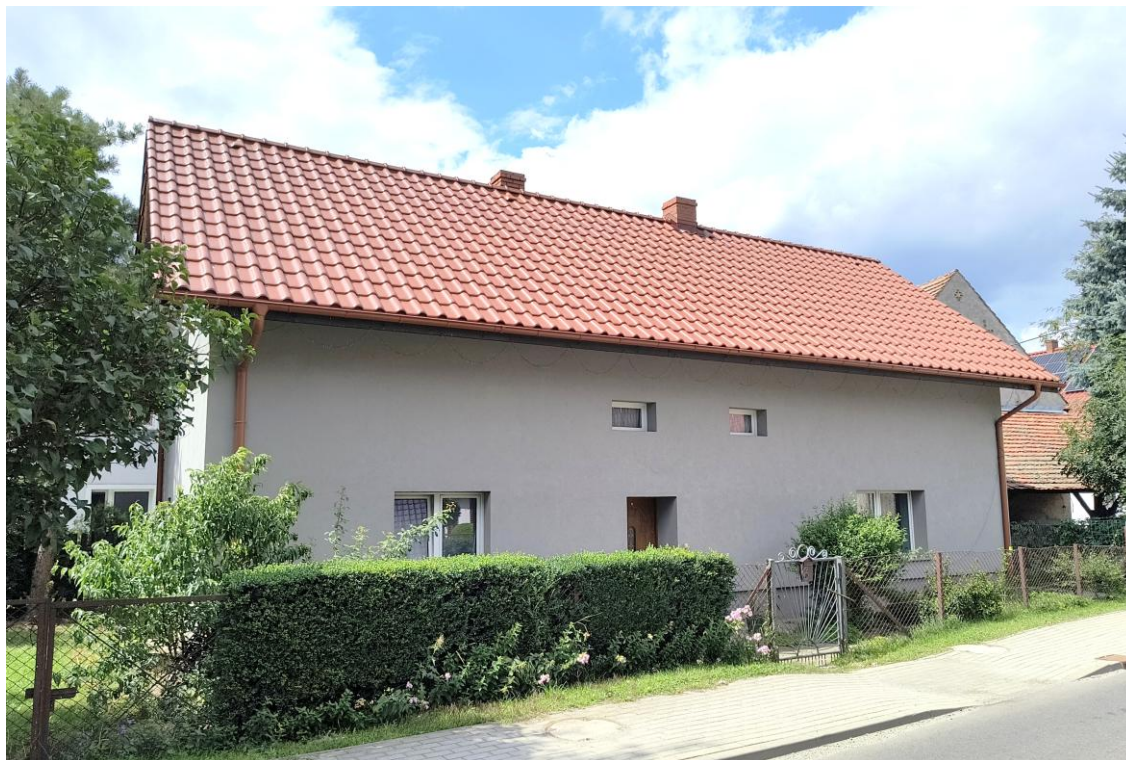
Widok od południowego wschodu

Budynek mieszkalny, o rzucie prostokątnym, bryła zwarta, parterowy z poddaszem użytkowym w obrębie wysokiego dachu 2-spadowego o połaciach krytych współczesną blachodachówką w kolorze czerwonym. Ściany murowane, tynkowane, cokół cofnięty względem lica ściany. Elewacja frontowa niesymetryczna, z wejściem głównym ulokowanym centralnie. Otwory okienne prostokątne, zróżnicowane rozmiarowo, ze stolarką współczesną PCV; w partii poddasza niewielkie prostokątne otwory okienne. Elewacje o wyprawie tynkarskiej gładkiej, w tonacji jasnoszarej, bez detalu architektonicznego. Obróbki blacharskie, rynny i rury spustowe współczesne, w kolorze dopasowanym do pokrycia dachowego.

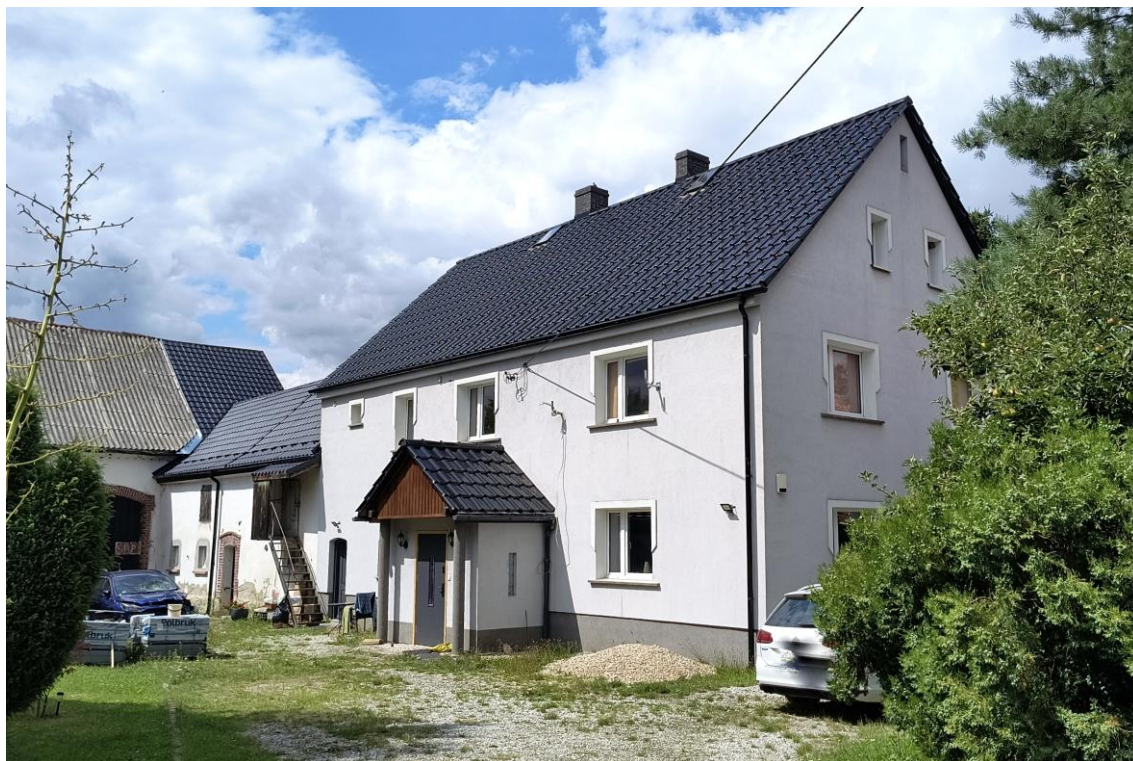
Widok od południowego wschodu

Budynek o rzucie wydłużonego prostokąta, bryła zwarta, 2-kondygnacyjna, z poddaszem użytkowym w obrębie wysokiego dachu 2-spadowego o połaciach krytych współczesną blachodachówką w kolorze grafitowym. Część gospodarcza usytuowana po wschodniej stronie budynku, rozpoznawalna po małym oknie oraz drzwiach gospodarczych w przyziemiu tej samej osi. Ściany murowane z cegły, tynkowane. Elewacja frontowa 4-osiowa, z wejściem głównym w 2. osi od prawej, umieszczonym w dobudowanym ganku przekrytym dachem 2-spadowym krytym blachodachówką, z wykończeniem szczytu deską. Otwory okienne prostokątne, zróżnicowane wymiarowo pomiędzy częścią mieszkalną a gospodarczą, ze stolarką współczesną PCV; ujęte w proste opaski tynkarskie w kolorze zbliżonym do lica elewacji. W partii poddasza niewielkie prostokątne okna. Cokół cofnięty względem lica ściany. Drzwi gospodarcze zamknięte łukiem odcinkowym. Pod okapem biegnie prosty, tynkowany gzyms koronujący. Obróbki blacharskie, rynny i rury spustowe współczesne, dopasowane kolorystycznie do pokrycia dachowego.

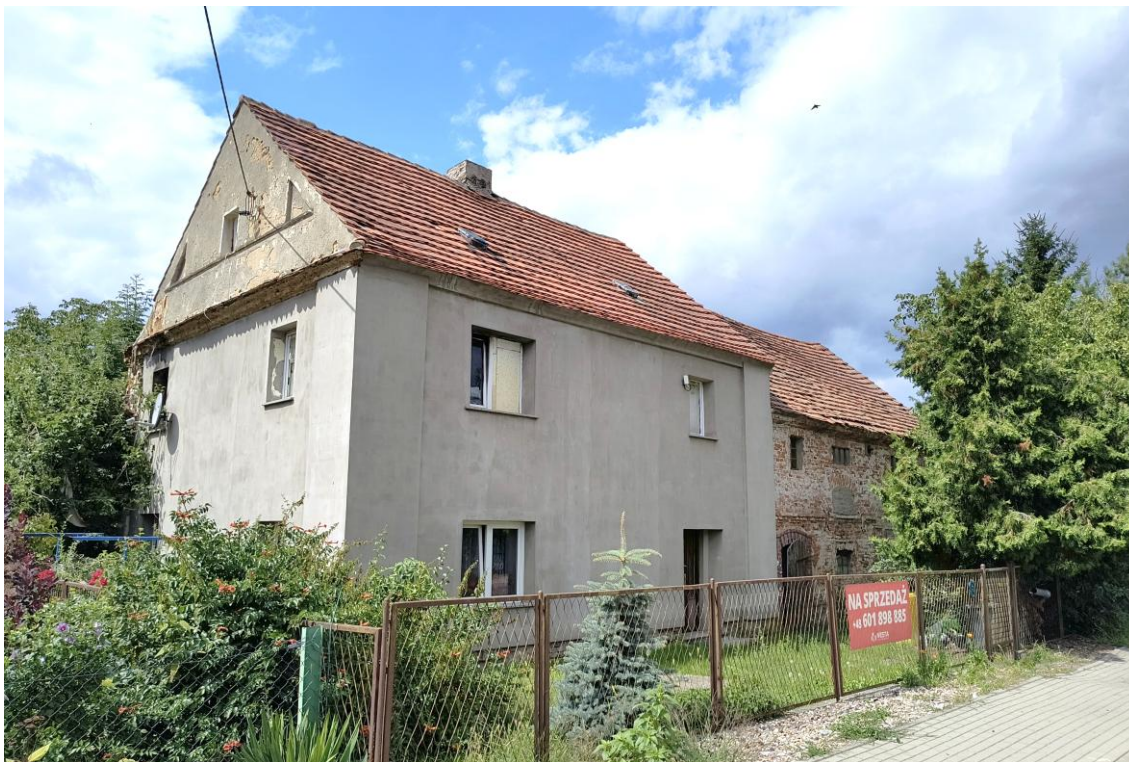
Widok od południowego wschodu

Budynek o rzucie wydłużonego prostokąta, bryła zwarta, 2-kondygnacyjna w części mieszkalnej, z poddaszem użytkowym w obrębie wysokiego dachu 2-spadowego o połaciach krytych dachówką ceramiczną karpiówką układaną w koronkę. W połaciach dachowych rozmieszczone świetliki. Od północy przylega budynek gospodarczy, przekryty osobnym dachem, o parterze wysokim i poddaszu gospodarczym. Ściany murowane z cegły, tynkowane w części mieszkalnej, w części gospodarczej pozostawione w wątku ceglany z detalami z cegły licowej wokół otworów. Elewacja frontowa części mieszkalnej z wejściem w osi skrajnej północnej. Otwory okienne prostokątne, ze stolarką współczesną PCV, rozmieszczone niesymetrycznie. W szczycie części mieszkalnej niewielki otwór prostokątny oraz trójkątne wnęki, wszystkie połączone jednym gzymsem tynkowanym. Ściana szczytowa w górnej partii nieodrestaurowana, z ubytkami tynku, wystająca ponad lico elewacji frontowej. Naroża elewacji frontowej zaakcentowane lizenami. Część gospodarcza z otworami zamkniętymi łukiem odcinkowym oraz prostokątnymi; w partii parteru szerokie wejścia bramne z obramieniami i nadprożami z cegły licowej. Występuje gzyms międzykondygnacyjny z cegły licowej oraz zachowane fragmenty gzymsu koronującego podokapowego. Elewacje o wyprawie tynkarskiej gładkiej w części mieszkalnej, z licznymi ubytkami tynku w partii gospodarczej. Część gospodarcza znajduje się w bardzo złym stanie technicznym, w przeciwieństwie do części mieszkalnej, która jest utrzymana w stanie bardzo dobrym.

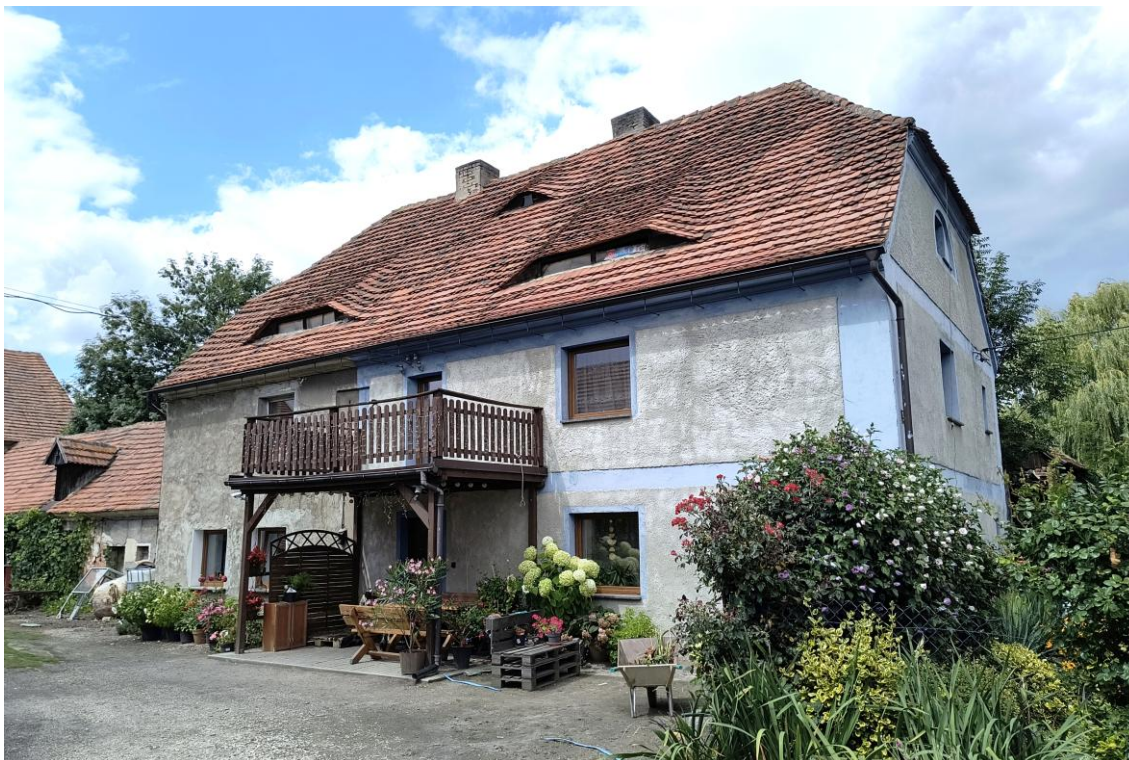
Widok od południowego wschodu

Budynek o rzucie prostokątnym, bryła zwarta, 2-kondygnacyjna z poddaszem użytkowym w obrębie wysokiego dachu naczółkowego, krytego dachówką ceramiczną karpiówką układaną w koronkę. W połaciach dachowych znajduje się lukarna typu „wole oko” oraz niżej usytuowane lukarny szczupakowe doświetlające poddasze. Ściany murowane z cegły, tynkowane tynkiem typu „baranek”; naroża zaakcentowane malowanymi na kontrastowy kolor niebieski polami tynku cofniętymi względem lica elewacji. Elewacja frontowa z drewnianym balkonem wspartym na słupach, pod którym zlokalizowana jest strefa wejściowa parteru. Otwory okienne prostokątne, ze stolarką częściowo współczesną, w opaskach tynkarskich malowanych w kolorze naroży. Między kondygnacjami biegną pasy tynku w kolorze niebieskim. W ścianie szczytowej znajduje się okno zamknięte łukiem pełnym. Niebieskie detale tynkarskie występują jedynie w części wschodniej budynku.

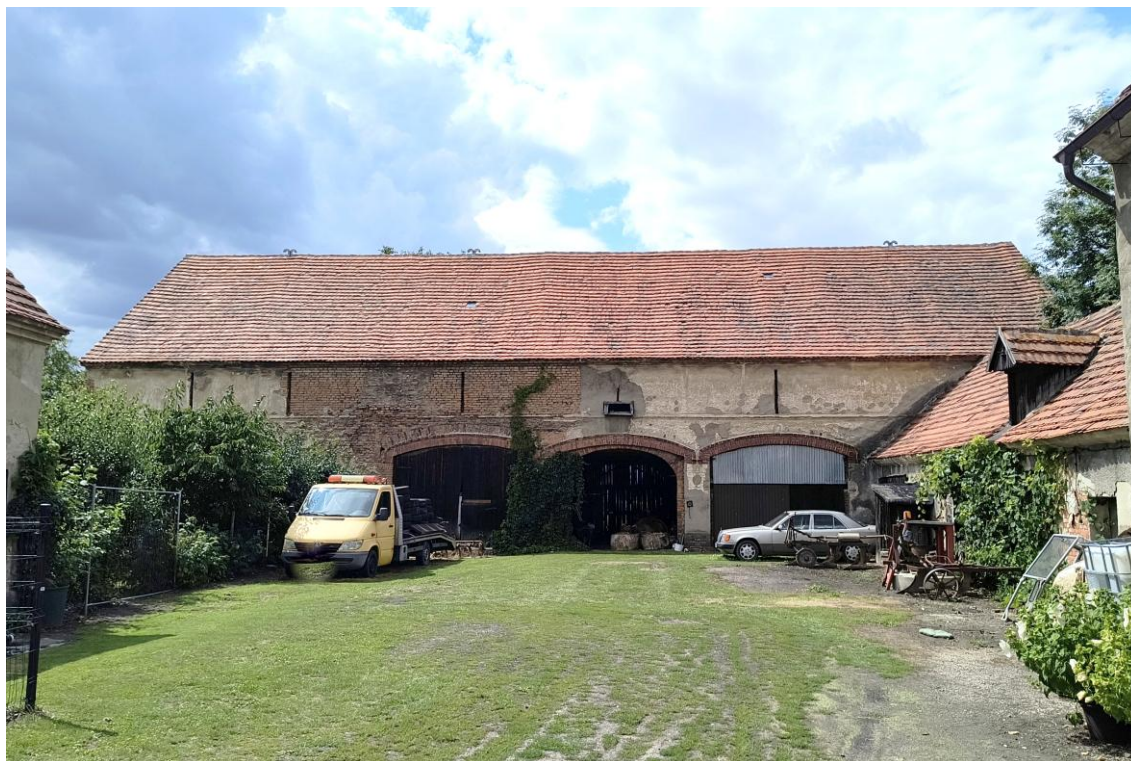
Widok od wschodu

Obiekt o rzucie prostokątnym. Bryła zwarta, 1-kondygnacyjna z poddaszem magazynowym, nakryta dachem 2-spadowym o dużym kącie nachylenia połaci, krytym dachówką ceramiczną karpiówką w układzie krycia podwójnego. Elewacja frontowa 3-osiowa w partii środkowej, z 3 dużymi otworami wjazdowymi zamkniętymi łukiem odcinkowym, obwiedzionymi opaskami z cegły licowej. Skrzydła bram drewniane i z blachy. Ściany murowane z cegły i kamienia, tynk wapienny z licznymi ubytkami, miejscami odłonięta cegła. Cokół wykonany z kamienia. Kondygnacje oddziela profilowany gzyms międzykondygnacyjny, powyżej którego w ścianie kolankowej znajdują się wąskie, prostokątne otwory wentylacyjne o układzie pionowym. Gzyms okapowy prosty.

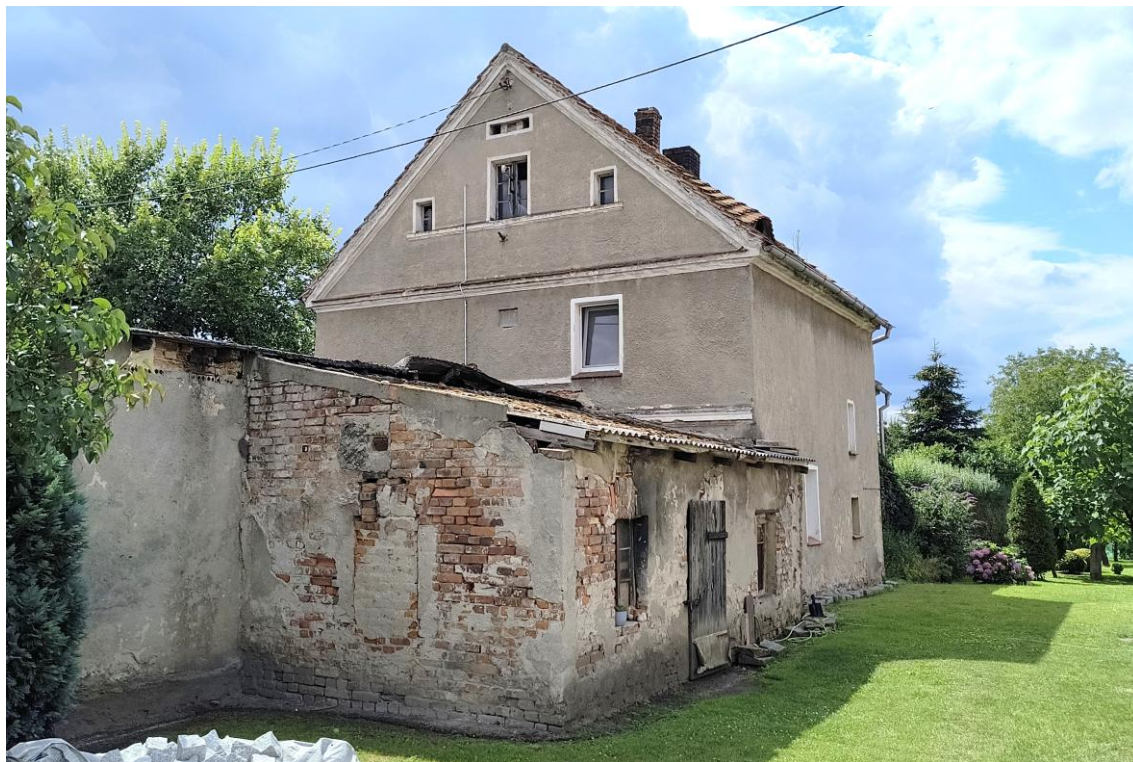
Widok od północnego wschodu

Bryła główna 2-kondygnacyjna z poddaszem użytkowym, nakryta dachem 2-spadowym, krytym dachówką ceramiczną karpiówką. W każdej połaci dachowej znajduje się lukarna typu „wole oko”. Elewacja szczytowa 3-osiowa, z otworami okiennymi prostokątnymi, powyżej osi środkowej niewielki otwór wentylacyjny. Otwory okienne połączone gzymsem parapetowym, ujęte w proste opaski tynkowe. W elewacji bocznej widoczne gzymsy międzykondygnacyjne oraz gzyms podokapowy biegnący na całej długości budynku. Cokół kamienny, tynkowany. Część gospodarcza, przylegająca od wschodu, 1-kondygnacyjna, wzniesiona z cegły pełnej, częściowo nieotynkowana, ze znacznymi ubytkami lica i tynków. Dach 1-spadowy i 2-spadowy o pokryciu z płyt falistych. Otwory nieregularne, wypełnione stolarką drewnianą wtórną lub materiałami wtórnymi (blacha, deski). Budynek mieszkalny z konstrukcją stabilną, z zachowanymi tynkami, z występującymi niekiedy drobnymi spękaniem. Niższy budynek gospodarczy w stanie dostatecznym: konstrukcja stabilna, tynki z licznymi ubytkami i odparzeniami, miejscowa degradacja cegły, uszkodzenia pokrycia dachowego.

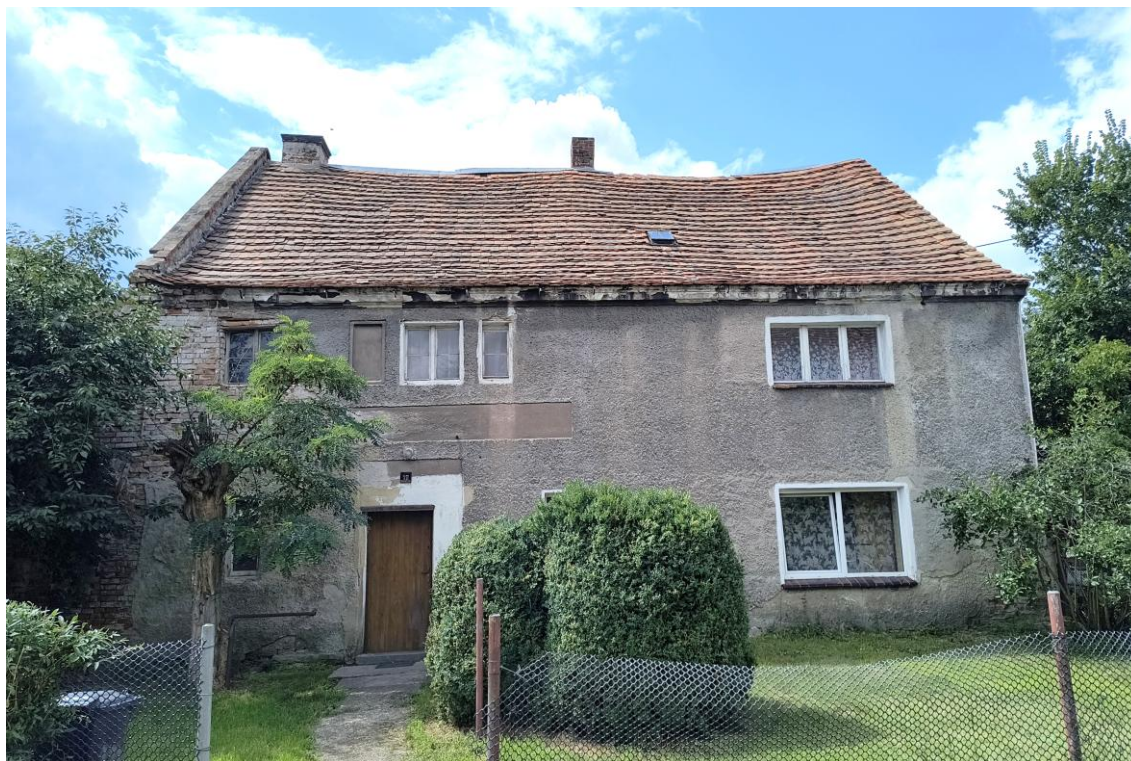
Widok od wschodu

Budynek mieszkalny o rzucie zbliżonym do prostokąta, 2-kondygnacyjny z poddaszem częściowo użytkowym, nakryty dachem 2-spadowym krytym dachówką ceramiczną karpiówką w układzie krycia podwójnego. Po stronie południowej dach zakończony wydłużoną ścianką szczytową, kryjącą część poddasza. Elewacja frontowa z wejściem umieszczonym niesymetrycznie, ujętym prostym obramieniem tynkowym. W partii przyziemia i piętra otwory okienne prostokątne, w większości z wtórną stolarką. Między kondygnacjami gładka płaszczyzna tynku bez gzymsu; w strefie podokapowej widoczne odsłonięte, zniszczone belki konstrukcji dachowej. Lewa część elewacji z odsłoniętym fragmentem muru z kamienia i cegły. Konstrukcja główna zachowana, lecz dach z widocznymi deformacjami połaci i lokalnymi ubytkami pokrycia. Tynki z licznymi odparzeniami, spękaniem, ubytkami, miejscami całkowity brak wyprawy. Stolarka okienna w większości współczesna, niepowiązana stylistycznie z obiektem. Widoczna degradacja elementów drewnianych więźby w strefie okapu.

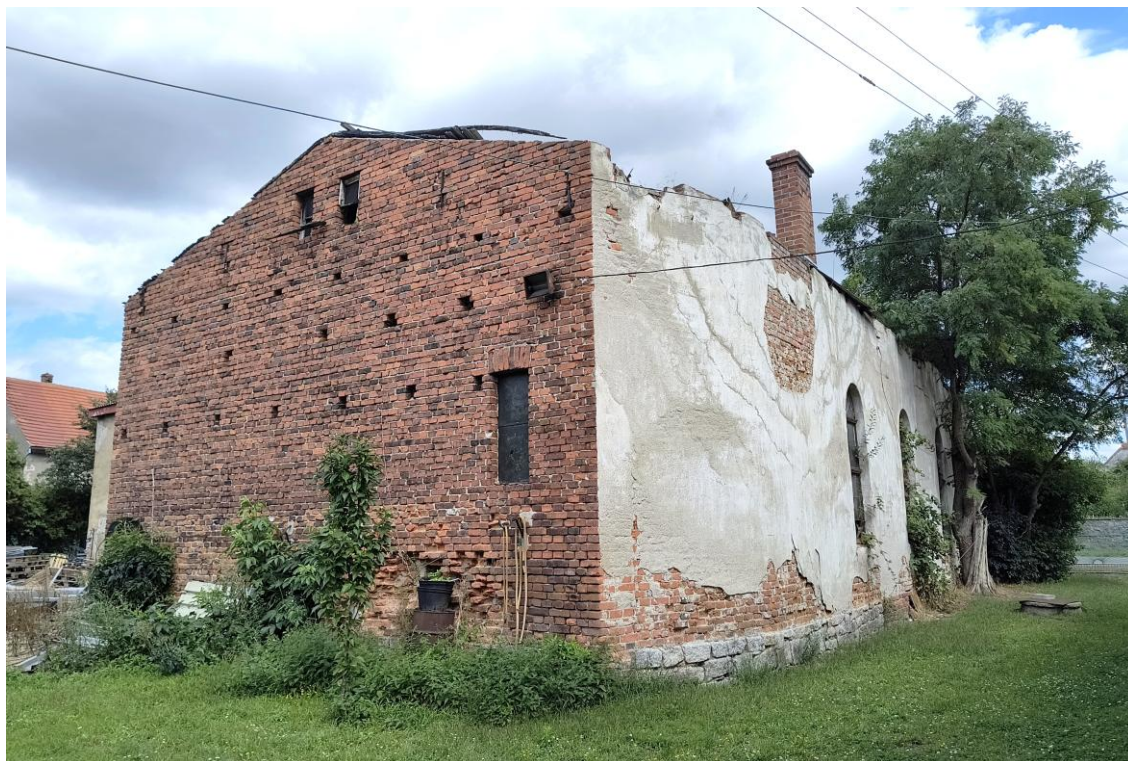
Widok od południowego zachodu

Budynek o rzucie prostokątnym, murowany z cegły pełnej na cokole z kamienia łamanego. Bryła 1-kondygnacyjna z poddaszem, pierwotnie nakryta dachem 2-spadowym (pokrycie całkowicie nieistniejące). Elewacja boczna w pełnym licu ceglanym, z widocznymi otworami po belkach rusztowań oraz niewielkimi prostokątnymi otworami wentylacyjnymi. W strefie przyziemia widoczne miejscowe przemurowania i ubytki cegły. Elewacja dłuższa - otynkowana, z 4 wysokimi, wąskimi otworami zamkniętymi łukiem pełnym, z częściowo zachowaną drewnianą stolarką. Tynk w stanie zaawansowanej degradacji – liczne odparzenia, spękania, odspojenia i znaczne ubytki odsłaniające mur ceglany. Konstrukcja murowa ścian zachowana, lecz górne krawędzie murów nieostronięte po rozbiórce więźby dachowej, co powoduje przyspieszoną degradację pod wpływem czynników atmosferycznych. Zaawansowana destrukcja tynków dłuższej elewacji, miejscowa degradacja cegły licowej w elewacji bocznej. Cokół kamienny zachowany, miejscami z ubytkami spoin. Wnętrze niechronione, narażone na dalszą degradację.

Postulaty dotyczące konserwacji: zabezpieczenie przed dalszą degradacją; wymagane zachowanie obiektu w stanie niepogorszonym. Zachowanie historycznej bryły budynku, kompozycji elewacji i detalu architektonicznego.

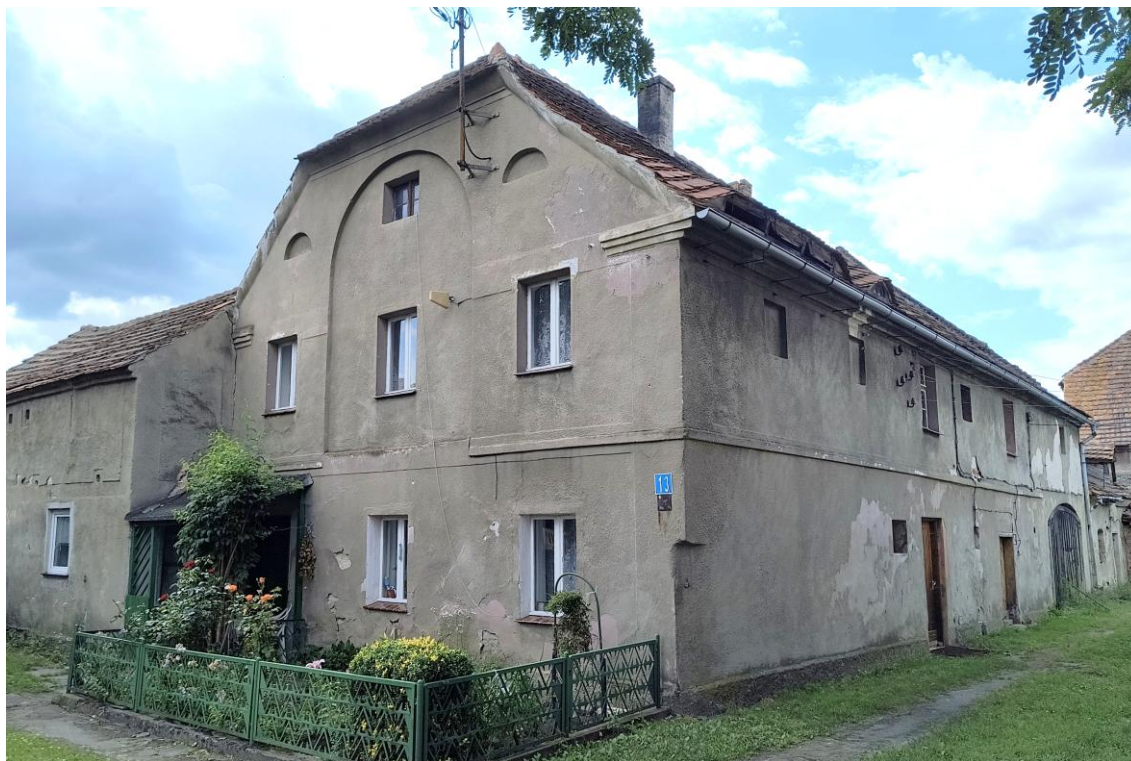
Widok od północnego wschodu

Budynek o rzucie prostokątnym, z częścią gospodarczą w zachodniej części bryły. Bryła główna 2-kondygnacyjna z poddaszem użytkowym, nakryta dachem naczółkowym, krytym dachówką ceramiczną karpiówką. W połaci dachowej lukarna typu „wole oko” oraz lukarna szczupakowa z zachowaną stolarką. Część mieszkalna oddzielona od części gospodarczej ogniomurem w dachu. Elewacja szczytowa 3-osiowa, z oknami ujętymi w proste obramienia tynkowe. W elewacji bocznej oraz w ścianie szczytowej – dekoracyjny, tynkowany motyw dużej arkady obejmującej 2 otwory okienne środkowej osi: poddasza i 2. kondygnacji. Między kondygnacjami – gzyms tynkowy, w narożnikach elewacji – lizeny. Okno szczytowe flankowane płycinami zwieńczonymi łukiem pełnym. W 2. kondygnacji elewacji głównej, oprócz okien, występują drzwi magazynowe, z których 1 przerobiono na okno. W 1. kondygnacji, oprócz okien i wejścia głównego, znajdują się 2-skrzydłowe wrota gospodarcze. Gzyms podokapowy prosty, tynkowany, zachodzący na elewację szczytową. Cokół wysunięty przed lico ściany.

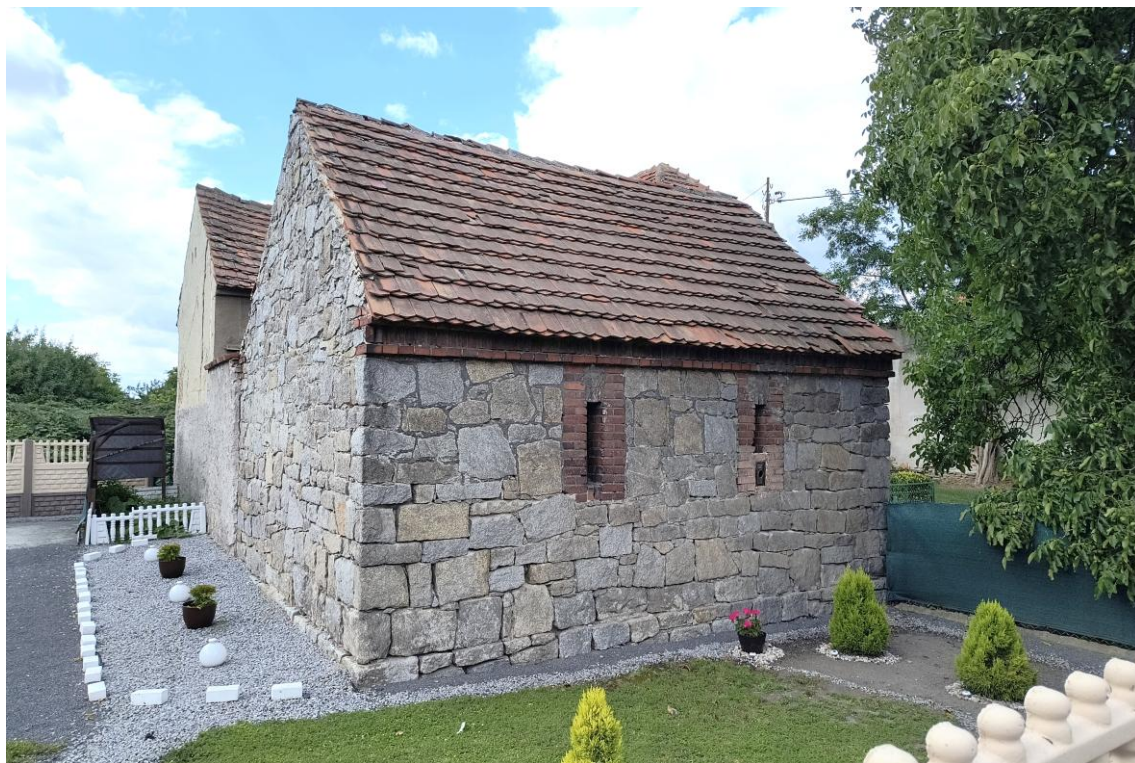
Widok od południowego wschodu

Budynek o rzucie prostokątnym, murowany z kamienia łamanego o dużych blokach, łączonych zaprawą wapienną. Bryła 1-kondygnacyjna, nakryta dachem 2-spadowym, krytym dachówką ceramiczną karpiówką w układzie krycia podwójnego. Ściany wykonane w całości z kamienia, z detalami ceglanymi w postaci obramień otworów. Elewacja boczna z wąskimi, prostokątnymi otworami wentylacyjnymi, obwiedzionymi opaskami z cegły licowej. Elewacja szczytowa z centralnie umieszczonym dużym wjazdem, zamkniętym łukiem odcinkowym, ujętym opaską z cegły licowej; wypełnienie drewniane, 2-skrzydłowe. Pod okapem – prosty gzyms ceglany.

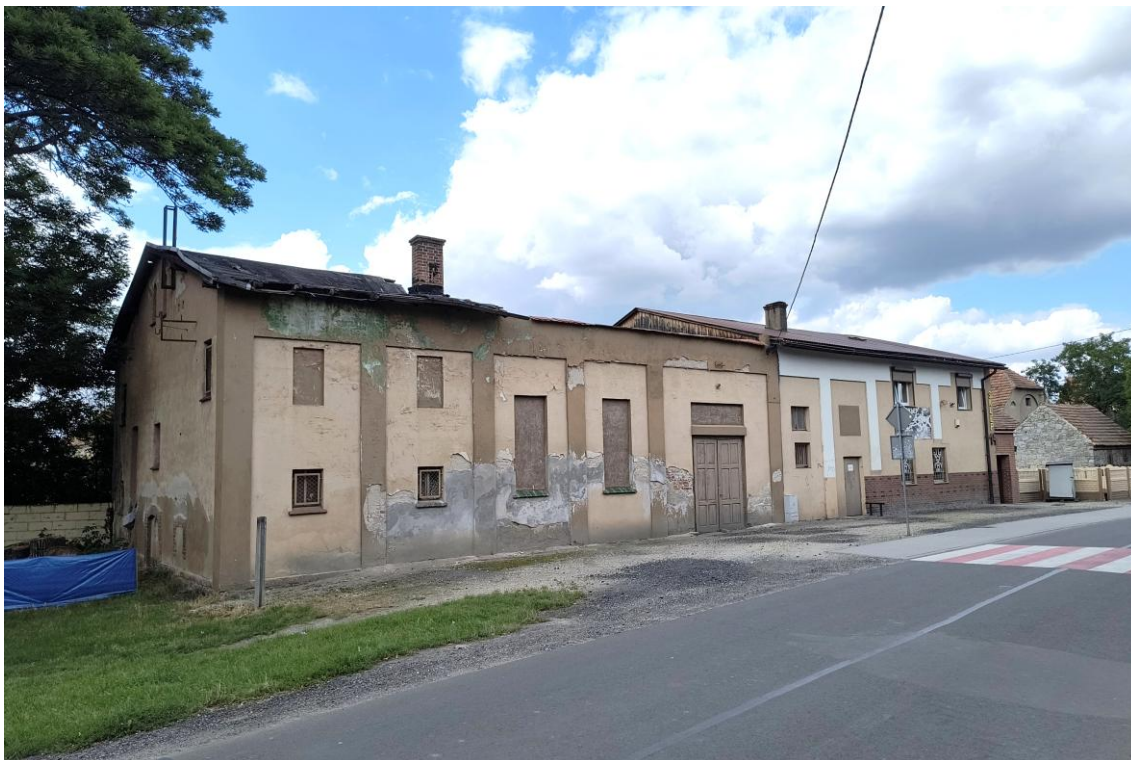
Widok od południowego wschodu

Bryła 2-kondygnacyjna z poddaszem nieużytkowym, nakryta dachem 2-spadowym, krytym dachówką ceramiczną karpiówką (połacie w złym stanie technicznym, z widocznymi ubytkami). Elewacja frontowa 11-osiowa, w układzie nieregularnym, podzielona lizenami, z prostym, szerokim gzymsem kordonowym pod okapem. Otwory prostokątne, część z nich zamurowana; stolarka zachowana fragmentarycznie, w północnej stronie nowa PCV. W osi centralnej – duży, prostokątny otwór drzwiowy z nadprożem prostym, wypełniony 2-skrzydłowymi drzwiami płycinowymi. Część północna budynku w lepszym stanie technicznym: odświeżone lizeny i gzyms, zaznaczony cokół z okładziny ceglanej. Konstrukcja murowa zachowana, jednak w bryle frontowej widoczne zaawansowane zniszczenia tynków (odspojenia, pęknięcia, ubytki), miejscami odsłonięta cegła. Pokrycie dachowe zużyte, z miejscowymi brakami dachówek i deformacjami połaci. Stolarka okienna i drzwiowa w większości wtórna, część otworów trwale zamurowana.

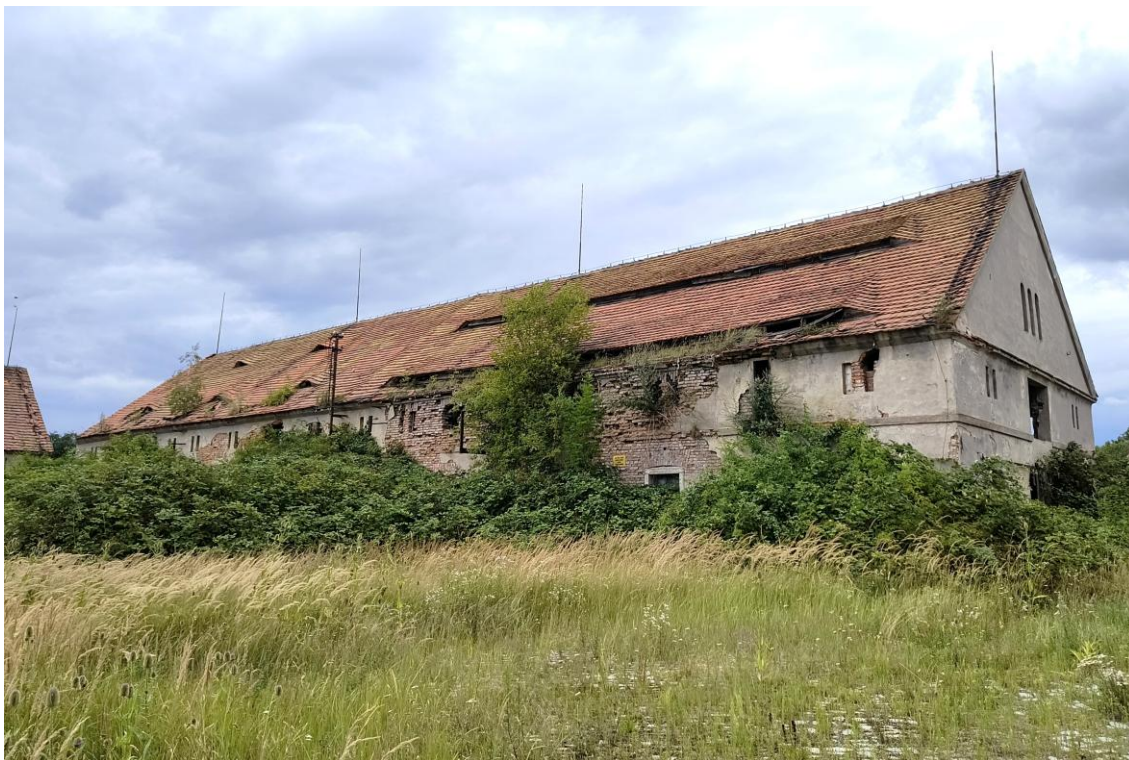
Widok od południowego wschodu

Budynek o rzucie prostokątnym, murowany z cegły i kamienia, 2-kondygnacyjny z poddaszem magazynowym, nakryty dachem 2-spadowym o dużym kącie nachylenia połaci, krytym dachówką ceramiczną karpiówką w układzie krycia podwójnego. Elewacja szczytowa tynkowana, w partii szczytu z trzema wąskimi, prostokątnymi otworami wentylacyjnymi w układzie pionowym. Elewacje podłużne z otworami drzwiowymi i okiennymi w układzie nieregularnym, pod okapem prosty gzyms podokapowy oraz szczeliny wentylacyjne rozmieszczone parami. Między kondygnacjami gzyms tynkowy prosty, obiegający bryłę. W połaci dachowej – 2 podłużne lukarny wentylacyjne typu szczupakowego oraz, w części wschodniej dachu, 2 rzędy lukarn typu „wole oko”. W przyziemiu widoczne partie muru z cegły licowej, wyżej tynkowane. Konstrukcja murowa zachowana, lecz w znacznym stopniu zdegradowana w partii ścian podłużnych – rozległe ubytki tynków, odsłonięta cegła, widoczne zniszczenia mrozowe oraz roślinność samosiewna. Dach w stanie złym: liczne deformacje połaci, ubytki pokrycia, miejscami zapadnięcia więźby. Stolarka okienna i drzwiowa nie zachowana lub w stanie znacznej degradacji. Obiekt w dużej części nieużytkowany, otwory niezabezpieczone.

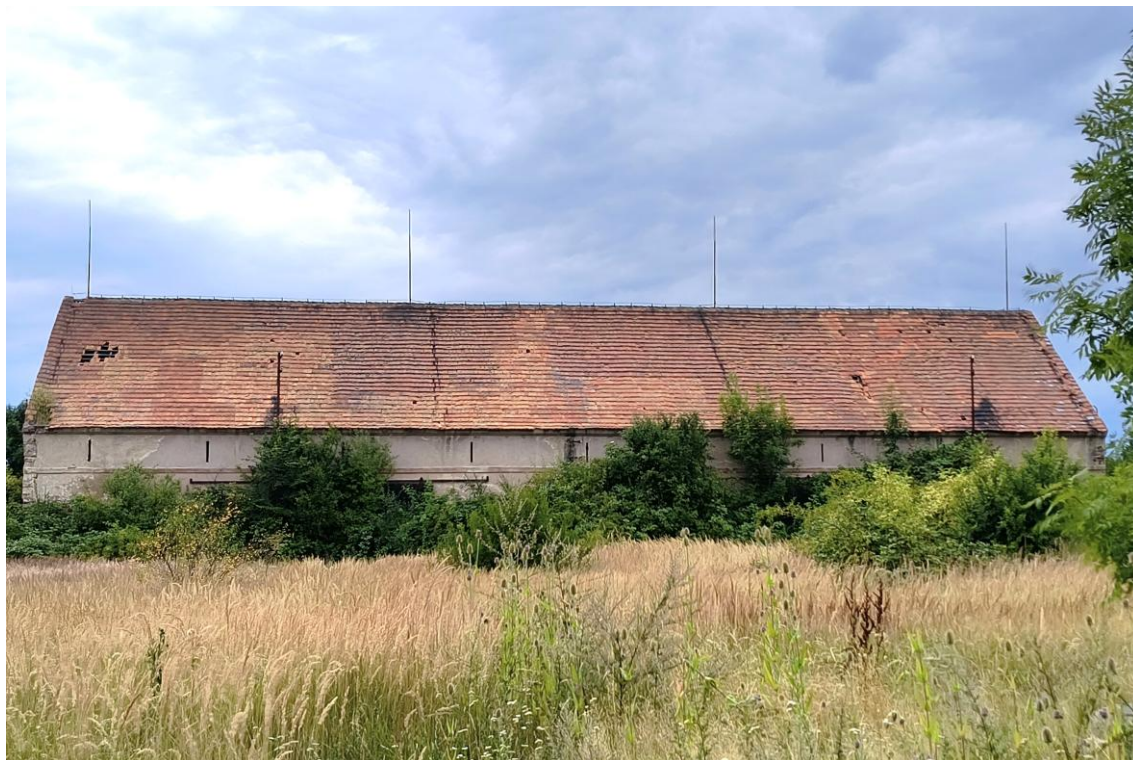
Widok od wschodu

Budynek o rzucie prostokątnym, murowany z cegły, 1-kondygnacyjny z poddaszem magazynowym, nakryty dachem 2-spadowym o dużym kącie nachylenia połaci, krytym dachówką ceramiczną karpiówką w układzie krycia podwójnego. Poddasze oddzielone od kondygnacji przyziemia prostym gzymsem, biegnącym na wysokości ścianki kolankowej. W ścianie kolankowej regularnie rozmieszczone wąskie, pionowe otwory wentylacyjne. Naroża budynku zaakcentowane kamiennymi wzmocnieniami. Konstrukcja murowa zachowana, tynki w stanie znacznego zużycia – liczne odspojenia, pęknięcia i ubytki. Dach z widocznymi deformacjami połaci, zachowaną, lecz niekompletną instalacją odgromową (pojedyncze pionowe pręty na kalenicy). Stolarka okienna i drzwiowa nie zachowana lub wtórna.
