KARTA ADRESOWA ZABYTKU

GOŚCISŁAW

DOM MIESZKALNY

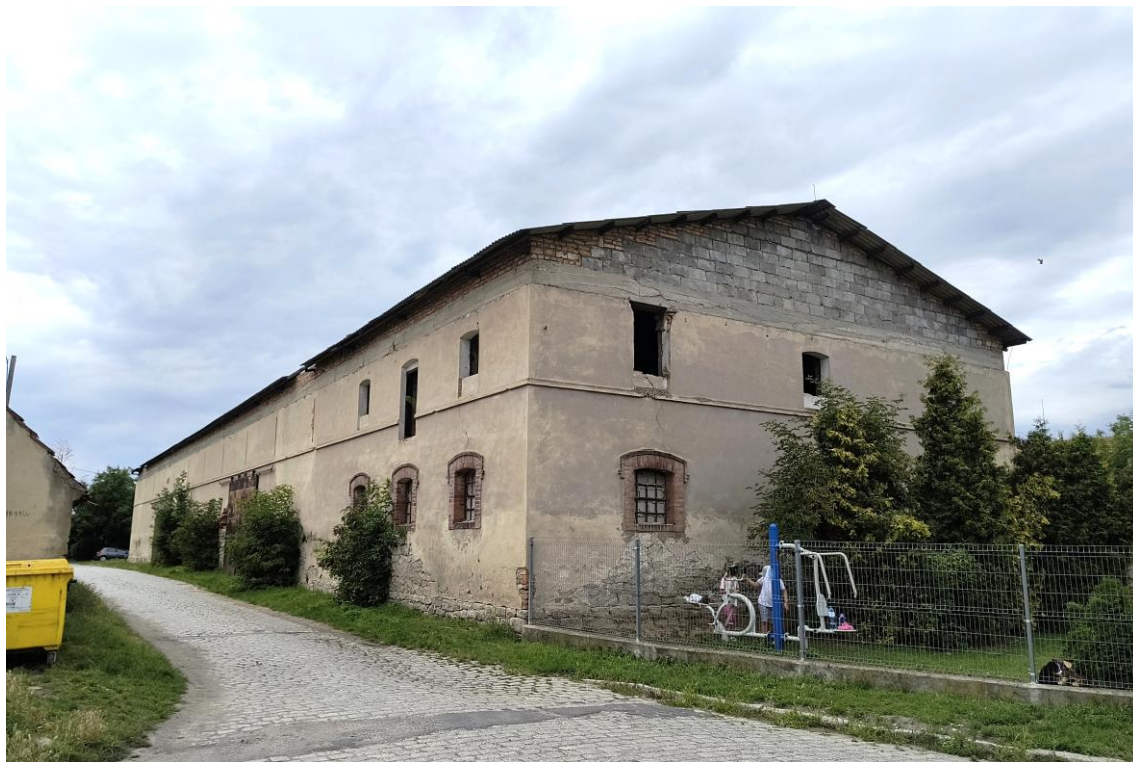
Widok od południowego wschodu

Budynek o rzucie prostokątnym, murowany z cegły i kamienia, 2-kondygnacyjny. Elewacje tynkowane, w przyziemiu widoczne fragmenty cokołu z kamienia łamanego. Otwory okienne i drzwiowe w większości prostokątne, część zamknięta łukiem odcinkowym i ujęta w proste obramienia z cegły licowej. Między kondygnacjami przebiega prosty gzyms tynkowy. W dłuższych elewacjach, w partii podokapowej, znajdują się szczeliny wentylacyjne. Dach 2-spadowy, pokryty wtórnymi płytami falistymi, miejscami uszkodzonymi i zdeformowanymi; na krawędziach połaci widoczne ubytki pokrycia. Okap w niektórych fragmentach uszkodzony lub brakujący, co przyspiesza degradację górnych partii murów. Konstrukcja murowa w większości zachowana, jednak tynki są w znacznym stopniu zdegradowane – liczne pęknięcia, odspojenia i ubytki odsłaniają mur ceglany oraz kamienny. Stolarka okienna i drzwiowa w większości niezachowana lub w stanie znacznej degradacji. Obiekt w dużej mierze niechroniony przed dalszym niszczeniem.

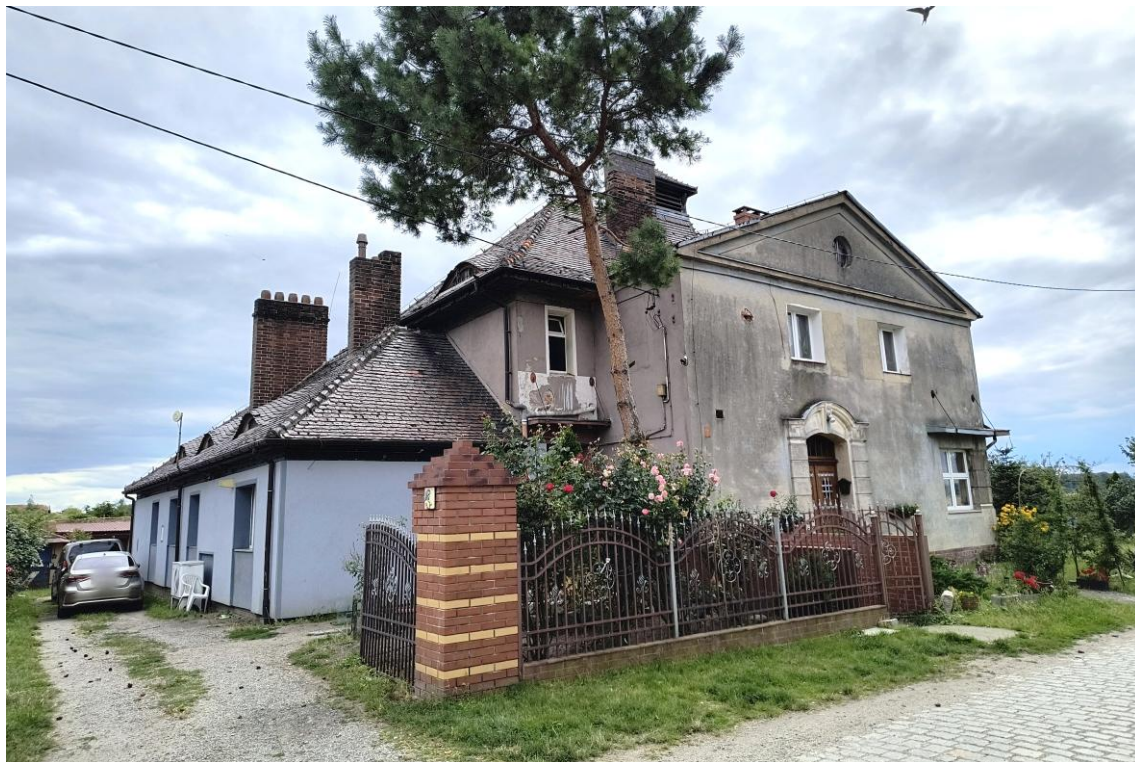
Widok od północnego wschodu

Budynek mieszkalny o złożonej bryle, wzniesiony na rzucie zbliżonym do litery „L”. Część główna – 2-kondygnacyjna z poddaszem użytkowym – nakryta dachem 4-spadowym, krytym dachówką ceramiczną karpiówką w układzie krycia podwójnego, z lukarnami typu „wole oko” oraz wentylatorem dachowym w formie nadbudówki w kalenicy. Od frontu dostawiony masywny ryzalit przekryty dachem 2-spadowym. W osi wejściowej – portal ujęty w profilowane obramienie z kamienia, na brzegach boniowany, zwieńczony łukiem odcinkowym. Otwory okienne prostokątne, w prostych opaskach tynkowych. Trójkątny szczyt ryzalitu z okulusem, zamknięty gzymsem wieńczącym i oddzielony od niższej partii szczytu profilowanym gzymsem nadokiennym. Cokół murowany. Część wschodnia tej bryły – w przyziemiu szalowana deskami poziomo, a w partii szczytu pionowo. 2. część bryły, po stronie wschodniej – parterowa, nakryta dachem 3-spadowym, z lukarnami typu „wole oko” w połączeniach oraz wysokimi, murowanymi kominami z cegły licowej. Elewacje tynkowane, w części odnowione.

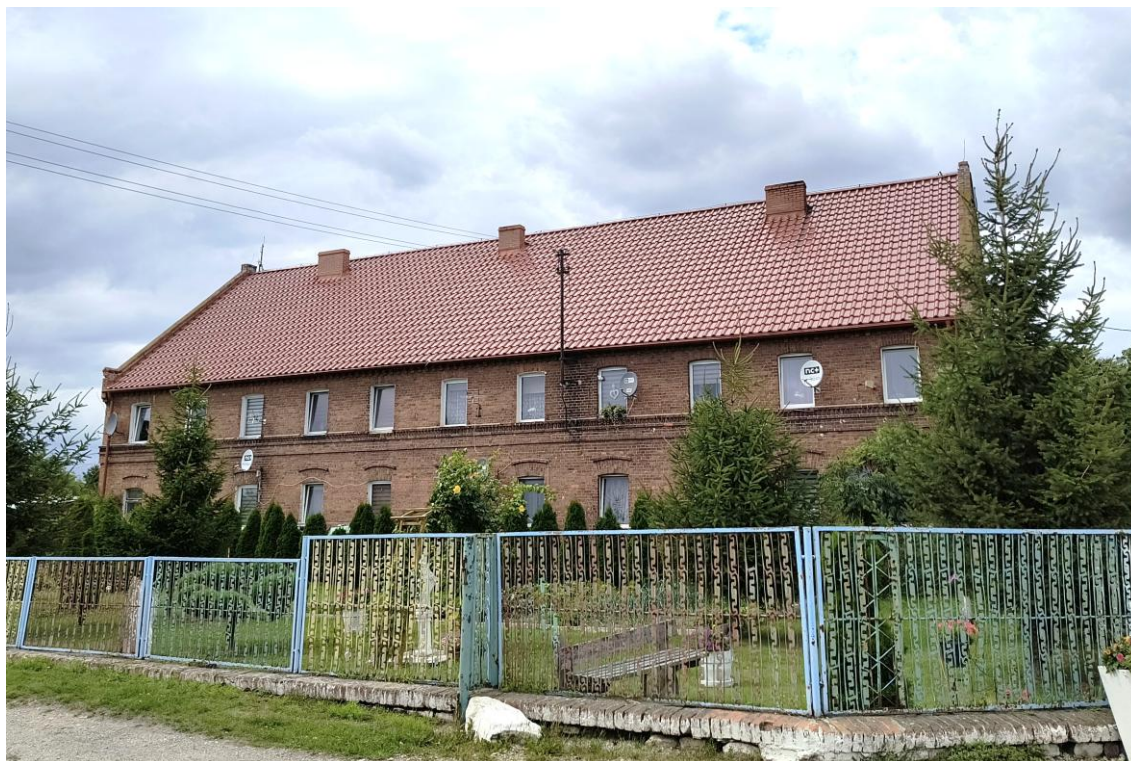
Widok od południowego wschodu

Budynek mieszkalny o rzucie wydłużonego prostokąta, 2-kondygnacyjny z użytkowym poddaszem, nakryty dachem 2-spadowym o małym okapie, krytym dachówką ceramiczną. Elewacje wzniesione z cegły licowej, 11-osiove, artykułowane poziomymi pasami detalu: gzymsem kordonowym oddzielającym parter od piętra oraz gzymsem parapetowym biegnącym pod oknami 1. piętra, oba uformowane z wysuniętych i profilowanych cegieł. Otwory okienne i drzwiowe prostokątne, zamknięte łukiem odcinkowym z cegły, w prostych, ceglanych obramieniach. W szczytach budynku proste blendy o zróżnicowanych kształtach. Cokół wyodrębniony, murowany z większych bloków kamiennych. Kominy murowane z cegły, rozmieszczone równomiernie wzdłuż kalenicy.

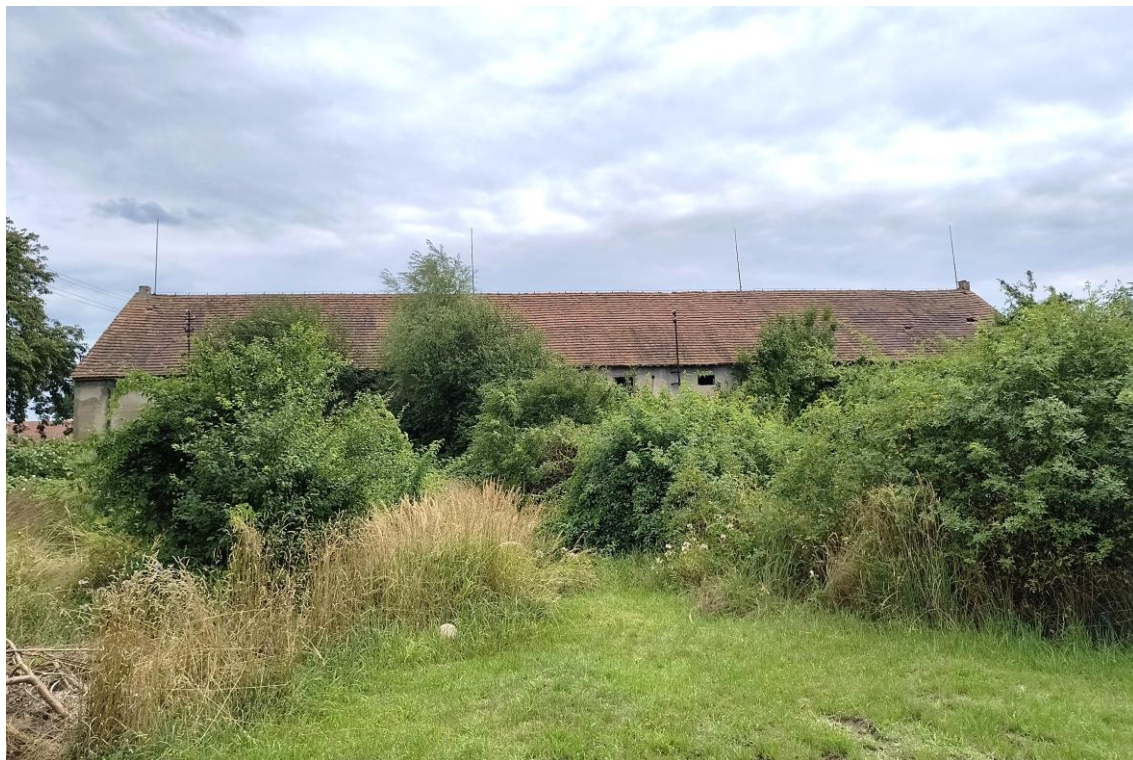
Widok od północy

Budynek wzniesiony na rzucie prostokąta, murowany z cegły i kamienia, tynkowany. Bryła 1-kondygnacyjna z poddaszem użytkowym. Dach 2-spadowy o dużym kącie nachylenia, kryty dachówką ceramiczną, z wysuniętym poza lico muru okapem, wyposażony w instalację odgromową. Elewacje proste, tynkowane, w partii podokapowej z licznymi prostokątnymi otworami wentylacyjnymi. W elewacji bocznej, w osi środkowej, znajduje się wysoka płycina sięgająca niemal do wysokości okapu, zwieńczona łukiem pełnym i flankowana przez 2 niższe płyciny prostokątne; w każdej z nich umieszczono otwór na wysokości parteru. Zachowane prostokątne wrotami w drewnianej oprawie.

Stan zachowania: dostateczny; tynki w stanie silnej degradacji – liczne pęknięcia, odspojenia i ubytki odsłaniają miejscami mur ceglany i kamienny.

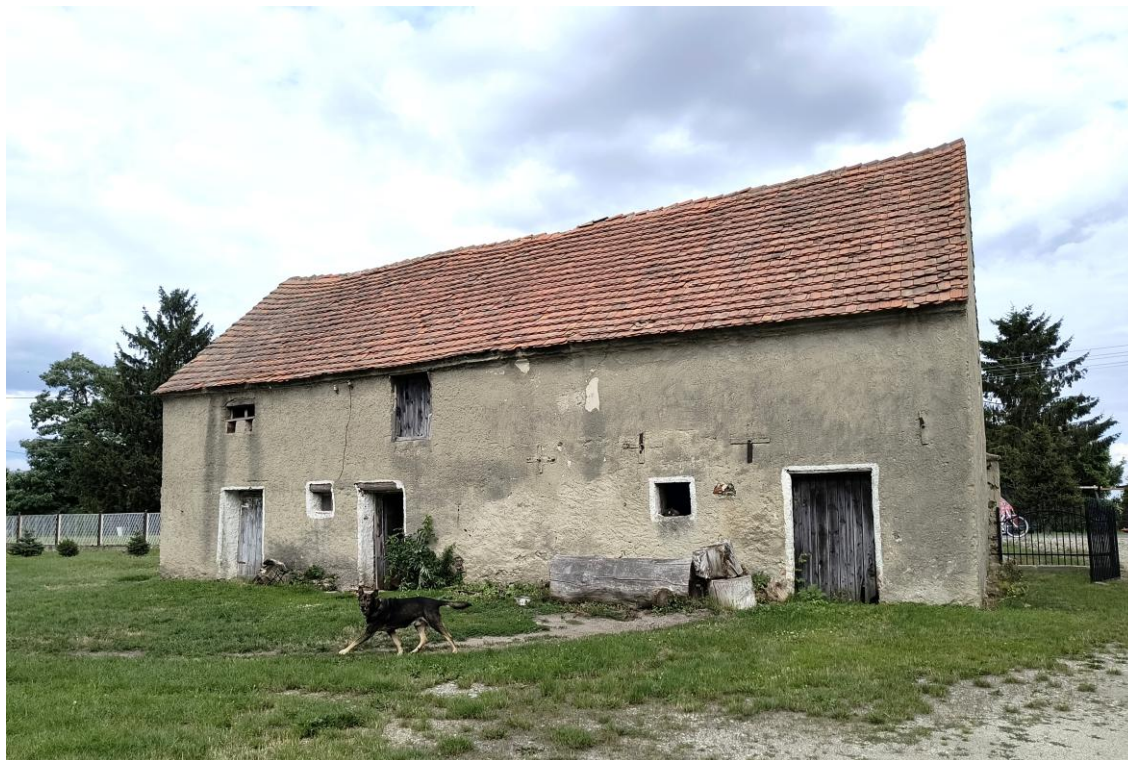
Widok od południowego zachodu

Budynek wzniesiony na rzucie prostokąta, murowany z kamienia i cegły, otynkowany. Bryła 1-kondygnacyjna z poddaszem magazynowym. Dach 2-spadowy, kryty dachówką ceramiczną, z widocznymi deformacjami połaci. Elewacje proste, pozbawione detalu architektonicznego. Otwory drzwiowe i okienne prostokątne, ujęte w proste opaski tynkowe. W górnej partii ścian znajdują się niewielkie otwory wentylacyjne oraz otwór magazynowy. Tynki spękane, miejscami odspojone i z ubytkami odsłaniającymi strukturę muru; widoczne zawilgocenia oraz ślady napraw prowadzonych w różnych okresach. Deformacje pokrycia dachowego i brak konserwacji sprzyjają dalszej degradacji więźby oraz murów.

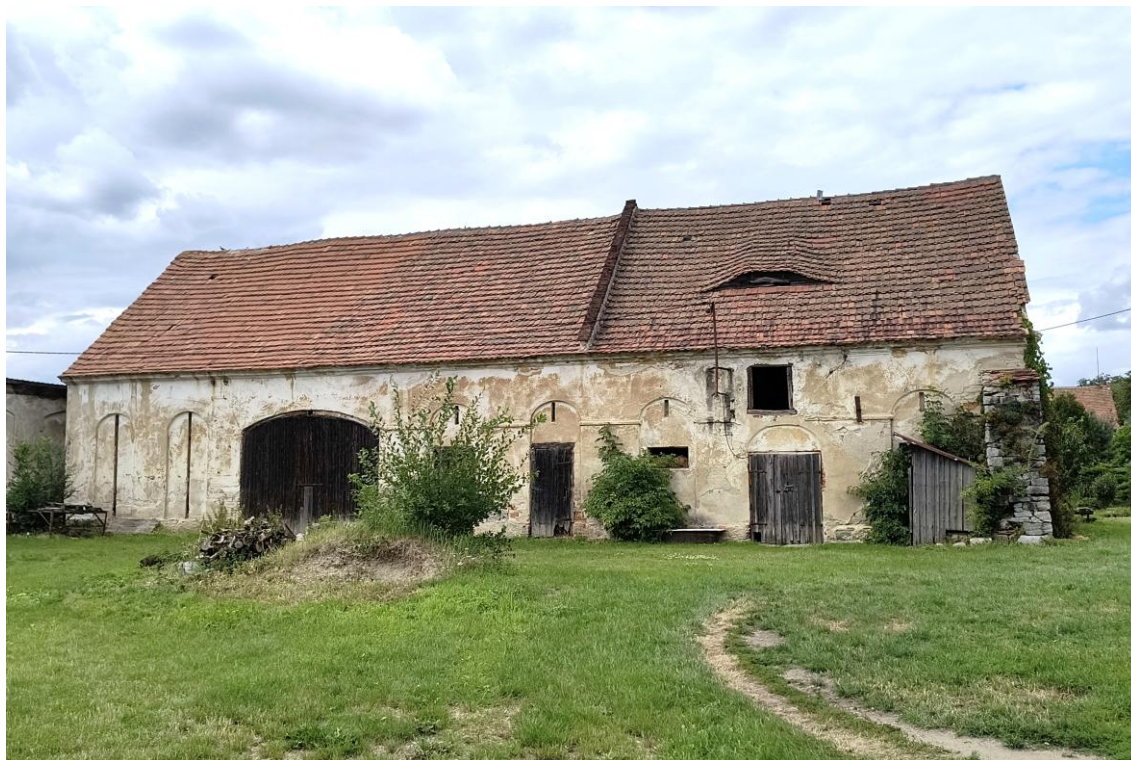
Widok od południa

Budynek wzniesiony na rzucie prostokąta, murowany z kamienia i cegły, otynkowany. Bryła 1-kondygnacyjna z poddaszem magazynowym, nakryta dachem 2-spadowym o dużym kącie nachylenia, krytym dachówką ceramiczną. W połąci dachowej widoczna lukarna typu „wole oko” oraz ogniomur. Pokrycie dachowe z deformacjami i miejscowymi ubytkami dachówek. Elewacja frontowa artykułowana wysokimi płycinami zamkniętymi łukiem pełnym, mieszczącymi otwory drzwiowe, okienne oraz wentylacyjne; w środkowej osi duży wjazd do budynku, zamknięty łukiem odcinkowym, z zachowanymi drewnianymi wrotami. Otwory prostokątne w poddaszu pełnią funkcję wentylacyjno-ładunkową. Między ścianą kolankową a przyziemiem przebiega gzyms, a elewację wieńczy prosty gzyms koronujący pod okapem. Tynki częściowo spękane i miejscowo ubytki odsłaniające mur ceglany i kamienny; widoczne ślady zawilgocenia oraz napraw prowadzonych w przeszłości.

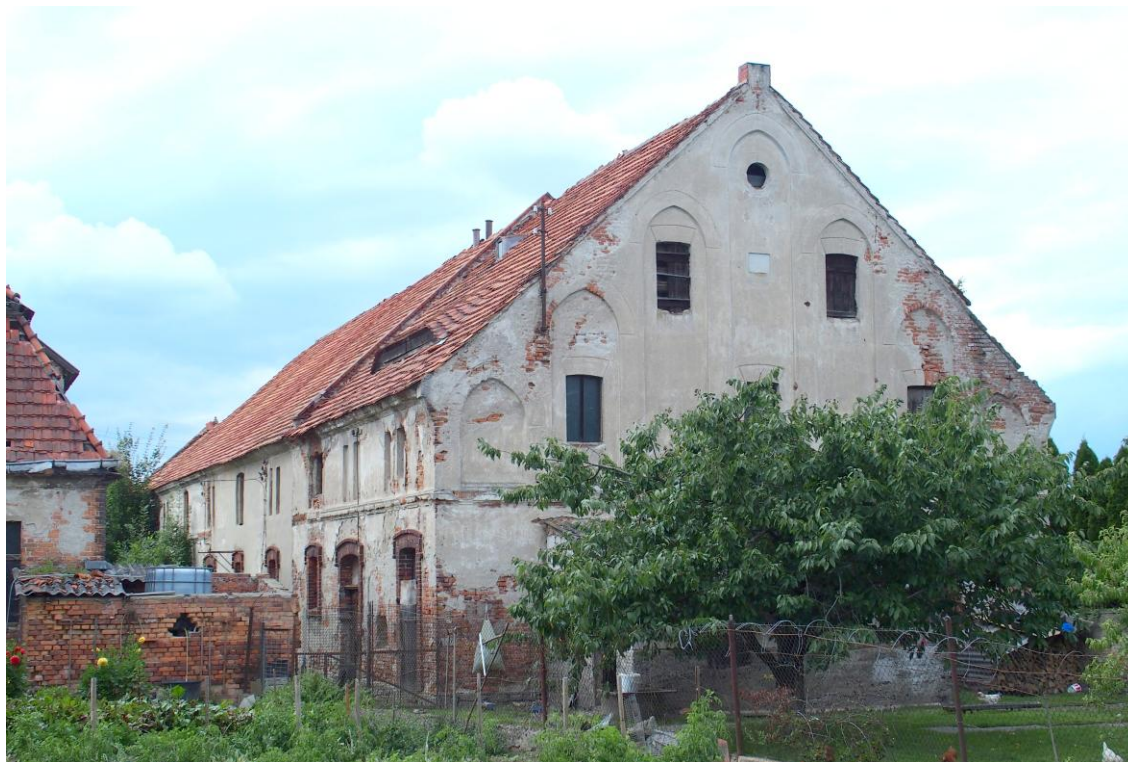
Widok od południowego zachodu

Budynek wzniesiony na rzucie prostokąta, murowany z cegły i kamienia, otynkowany, z cokołem wykonanym z kamienia łamanego. Bryła parterowa z 2 kondygnacjami w poddaszu, nakryta dachem 2-spadowym o dużym kącie nachylenia, krytym dachówką ceramiczną. W połaci dachowej widoczna lukarna typu szczupakowego oraz prosty ogniomur; dach z miejscowymi deformacjami i ubytkami pokrycia. Elewacje tynkowane. Ściana szczytowa artykułowana wysokimi płycinami zamkniętymi łukiem ostrym, mieszczącymi otwory okienne (bez ceglanych nadproży, obramienia zaznaczone w tynku) oraz okulus w partii szczytowej. Otwory parteru dłuższej elewacji zamknięte łukowo, z nadprożami ceglanyimi i obramieniami. Pod okapem rozmieszczone są prostokątne otwory o funkcji wentylacyjno-ładunkowej. Między partią poddasza a przyziemiem przebiega gzyms kordonowy. Konstrukcja budynku zachowana w dobrym stanie. Tynki miejscowo spękane, z ubytkami odślaniającymi lico ceglane; widoczne ślady napraw prowadzonych w różnych okresach. Pokrycie dachowe wymaga częściowej naprawy i konserwacji, aby zapobiec dalszej degradacji więźby.

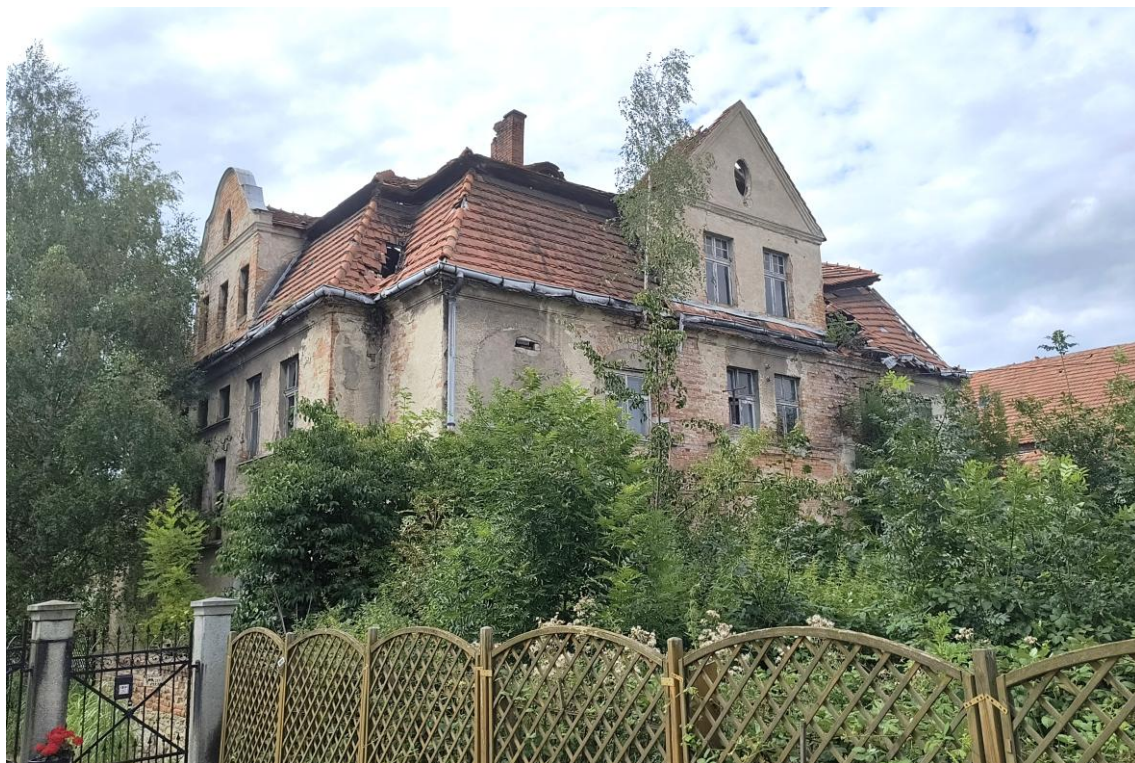
Widok od południowego wschodu

Budynek wzniesiony na rzucie prostokąta, murowany z cegły i kamienia, częściowo otynkowany. Bryła złożona, składająca się z części głównej – 2-kondygnacyjnej, z użytkowym poddaszem i dawnym strychem – oraz przylegającej od północy części parterowej, mieszczącej 2 kondygnacje w poddaszu. Obie partie nakryte dachami mansardowymi (bryła główka 4-spadowym, część północna 3-spadowym), urozmaiconymi wystawkami z dachami 2-spadowymi o zróżnicowanym kącie nachylenia. W bryle głównej zastosowano gzyms międzykondygnacyjny oraz gzyms parapetowy pod oknami 2. kondygnacji. Od strony wschodniej elewację akcentuje wysoka wystawka zwieńczona owalnym oknem w partii szczytowej; poniżej biegnie gzyms oddzielający kondygnacje poddasza, a pod nim rozmieszczone są 2 okna. W połaci dachowej zachowały się fragmenty lukarn typu „wole oko”, obecnie silnie zdegradowanych. Otwory okienne są zróżnicowane rozmiarowo – część zamknięta prostokątnie, część zaakcentowana nadprożami. Bryła północna, niższa, kryje 2 kondygnacje w poddaszu. W dachu widoczna jest lukarna 1-spadowa z fragmentami ryglowania oraz szczytkowo zachowana lukarna typu „wole oko”. Od strony południowej wykształcono wystawkę dachową zwieńczoną falistą attyką z owalnym oknem, pod którą biegnie gzyms. Mury w dużej mierze zachowane, lecz z licznymi ubytkami tynków odsłaniających lico ceglane. Występują pęknięcia, ślady napraw oraz postępująca degradacja spowodowana brakiem konserwacji. Pokrycie dachowe w stanie bardzo złym – z ubytkami, deformacjami i miejscowym zawaleniem strychu. Mimo znacznych zniszczeń budynek zachowuje czytelny układ bryłowy oraz cenne detale architektoniczne, świadczące o jego dawnym reprezentacyjnym charakterze.

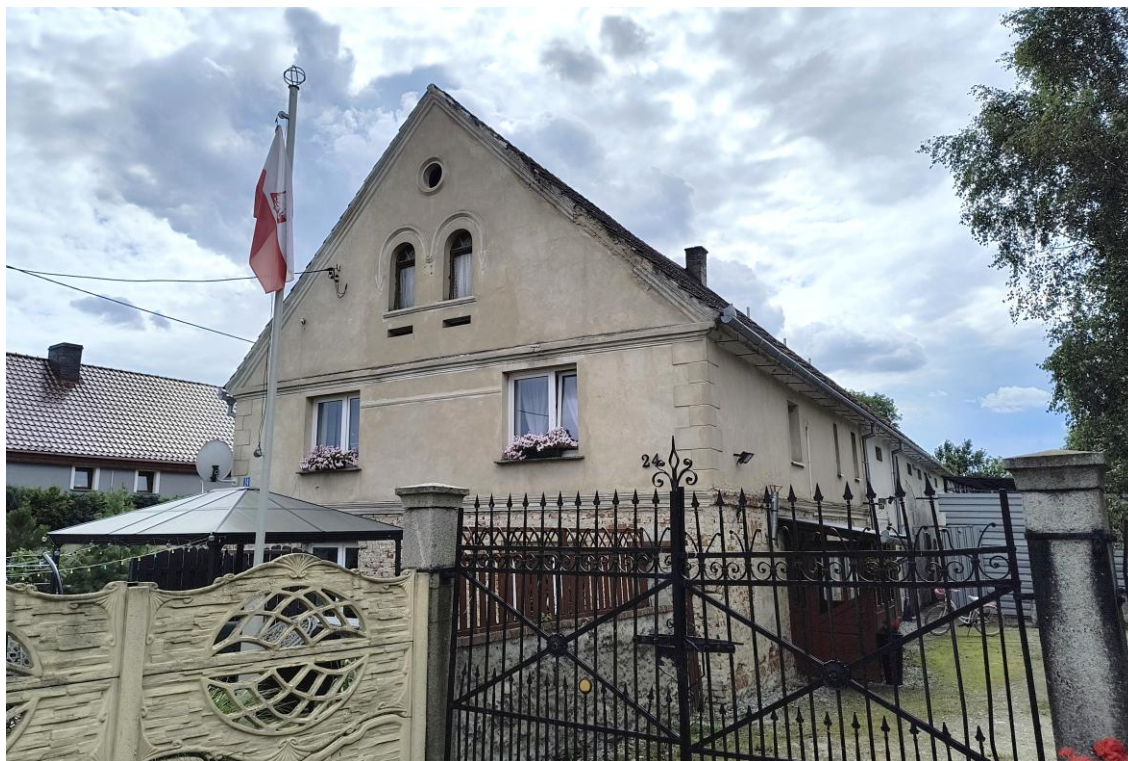
Widok od północnego wschodu

Budynek wzniesiony na rzucie wydłużonego prostokąta, murowany z cegły, częściowo otynkowany. Bryła 2-kondygnacyjna z użytkowym poddaszem, nakryta dachem 2-spadowym o dużym kącie nachylenia, krytym dachówką ceramiczną. Elewacja szczytowa wschodnia, zaakcentowana parą okien ujętych wspólną opaską tynkową i gzymsem parapetowym, powyżej których znajduje się oculus w obramieniu tynkowym. Pod oknami rozmieszczono 2 otwory wentylacyjne, a całość kompozycji zamyka prosty gzyms podokapowy. Gzyms międzykondygnacyjny widoczny jest jedynie w części elewacji – w zachodnim fragmencie, o odmiennym opracowaniu tynku, został pominięty. Naroża ściany szczytowej oraz miejsce zmiany faktury tynku zaakcentowano boniowaniem. W partii przyziemia, od strony wschodniej, widoczne fragmenty odsłoniętego muru ceglanego. Cokół wyodrębniony, miejscami odsłonięty na skutek ubytków tynku. Elewacje boczne skromniejsze, pozbawione bogatszego detalu, z otworami o zróżnicowanych wymiarach i niewielkimi prostokątnymi otworami wentylacyjnymi pod okapem. Konstrukcja budynku stabilna. Tynki, szczególnie w partiach przyziemia, odspojone i zdegradowane, z odsłoniętym licem muru kamiennego.

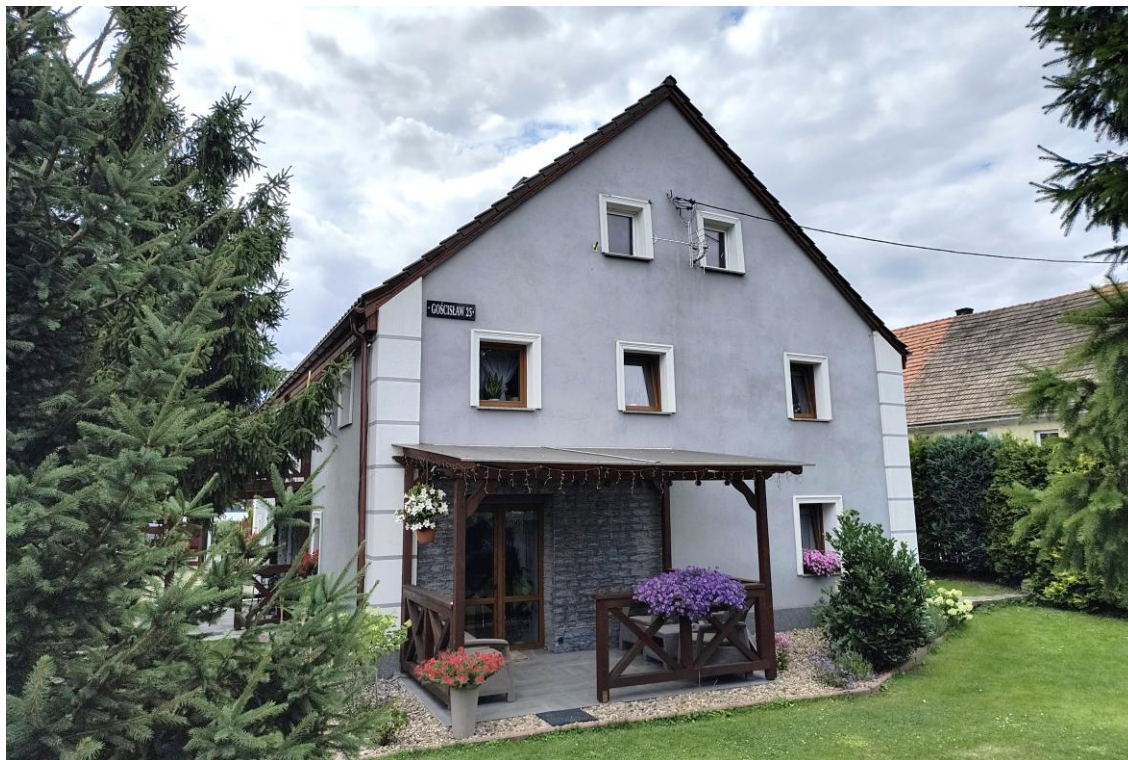
Widok od południowego wschodu

Budynek mieszkalno-gospodarczy wzniesiony na rzucie prostokąta, murowany z cegły i kamienia, otynkowany i poddany modernizacji. Bryła 2-kondygnacyjna z użytkowym poddaszem, nakryta dachem 2-spadowym, krytym współczesną dachówką ceramiczną. Ściany szczytowe zaakcentowane boniowanymi narożami w białym kolorze, kontrastującym z elewacją. Otwory okienne ujęte w proste, tynkowe opaski. Elewacja boczna – wydłużona, o nieregularnym rytmie otworów okiennych i drzwiowych, z widocznymi przekształceniami wtórnymi. Wejście frontowe zaakcentowane współczesnym gankiem o konstrukcji drewnianej. Partie ściany w strefie wejściowej wykończone odmiennie – oblicowanie współczesne, imitujące mur kamienny.

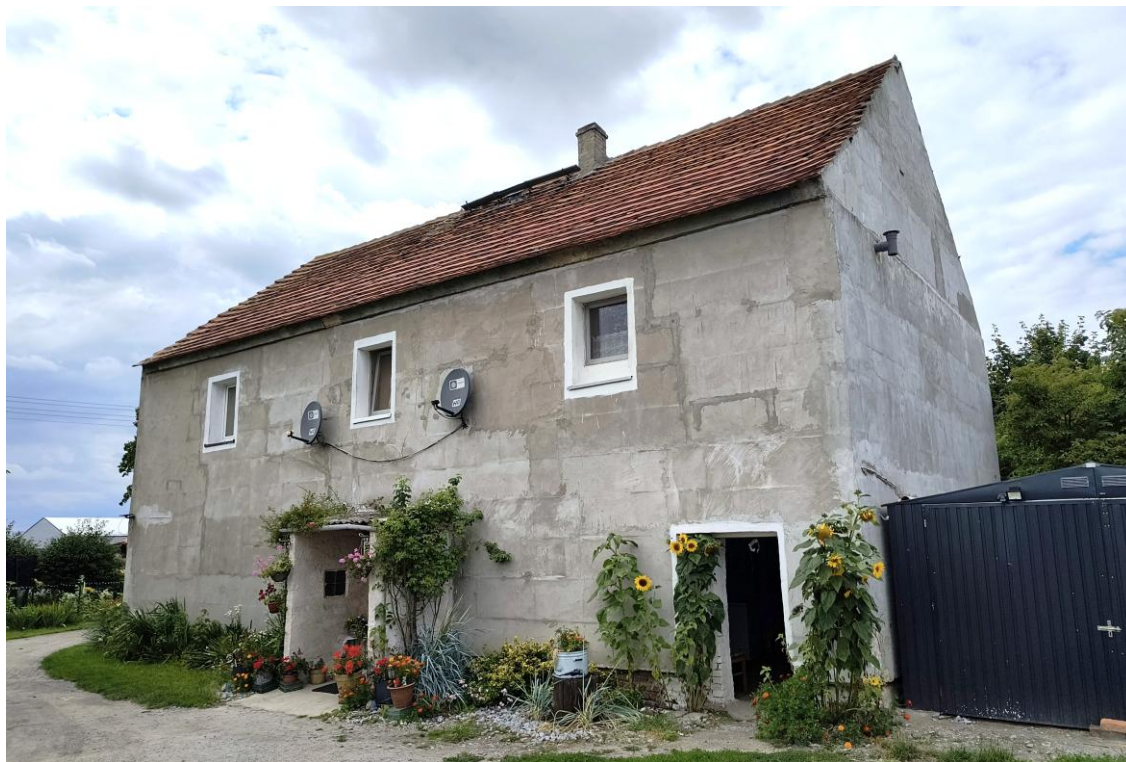
Widok od południowego wschodu

Budynek wzniesiony na rzucie prostokąta, murowany z cegły i kamienia, otynkowany. Bryła prosta, 2-kondygnacyjna ze strychem, nakryta dachem 2-spadowym o dość stromym nachyleniu, krytym dachówką ceramiczną typu karpówka. Elewacje pozbawione są bogatszego detalu architektonicznego, mają charakter użytkowy i uproszczony. Otwory okienne i drzwiowe rozmieszczone są nieregularnie, część została wtórnie przekształcona; wszystkie ujęte są w proste opaski tynkowe. Elewacja frontowa zaakcentowana została wejściem głównym, nad którym umieszczono niewielki daszek wsparty na prostych ściankach bocznych. Cokół cofnięty względem lica ściany.

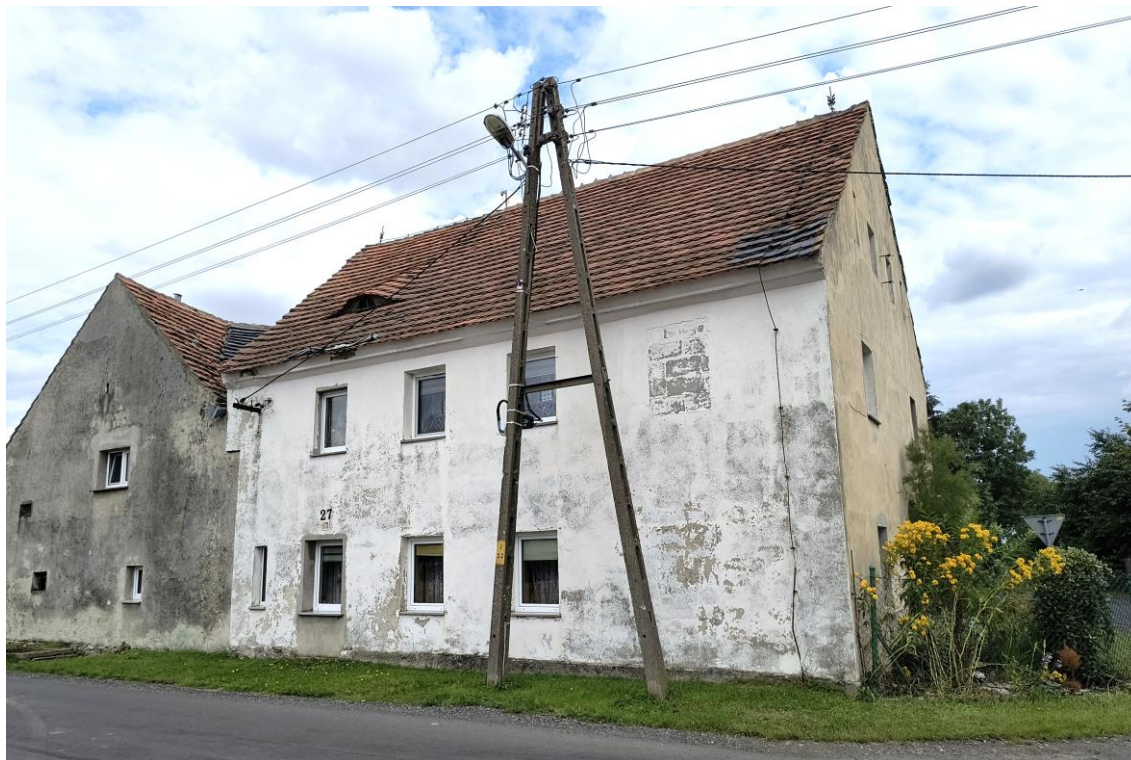
Widok od południowego zachodu

Budynek wzniesiony na rzucie prostokąta, murowany z cegły i kamienia, otynkowany. Bryła prosta, 2-kondygnacyjna z użytkowym poddaszem, nakryta dachem 2-spadowym o znacznym kącie nachylenia, krytym dachówką ceramiczną typu karpíówka. W połaci dachowej zachowana lukarna typu „wole oko”. Elewacje uproszczone, o charakterze użytkowym, pozbawione bogatszego detalu architektonicznego. Część otworów okiennych i drzwiowych wtórnie przekształcona. Cokół wyodrębniony w elewacji. Tynki wtórne, miejscami zabrudzone, zawilgocone i odspojone, co odsłania fragmenty lica muru.

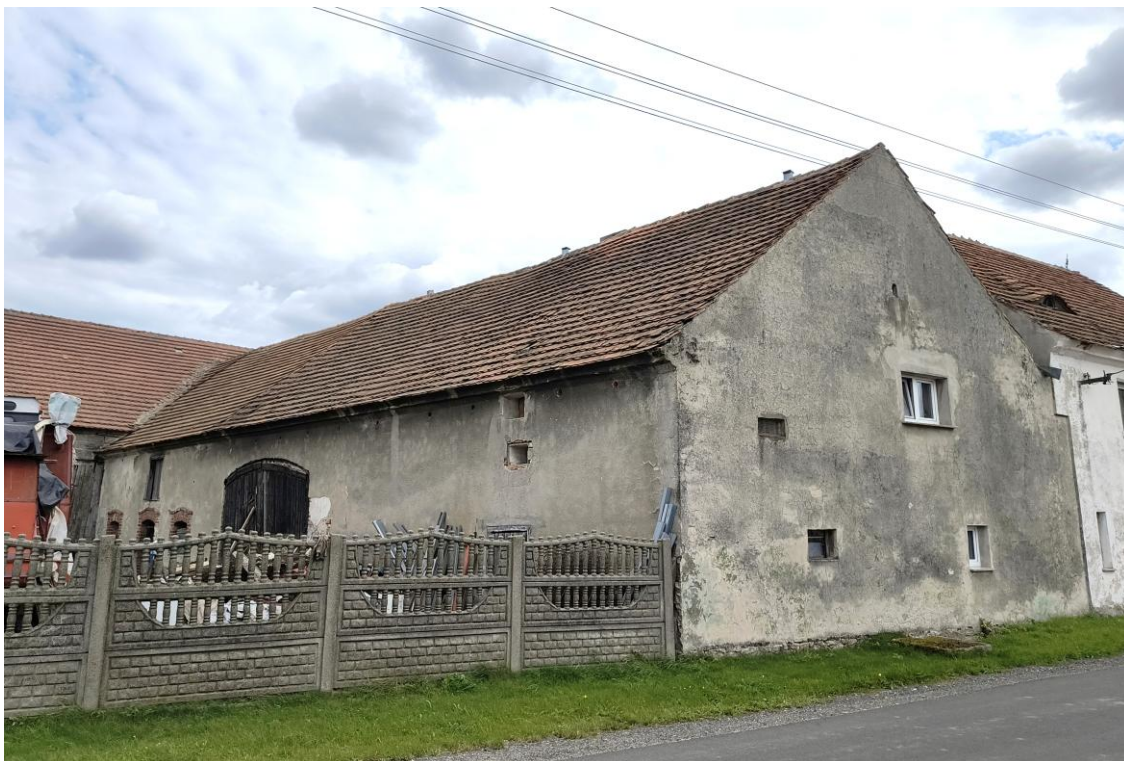
Widok od północnego zachodu

Budynek wzniesiony na rzucie prostokąta, murowany z cegły i kamienia, otynkowany. Bryła zróżnicowana – część mieszcząca duże wrota wjazdowe, parterowa; pozostała część wyższa – 2-kondygnacyjna, całość z użytkowym poddaszem. Dach 2-spadowy, kryty dachówką ceramiczną typu karpiówka. Elewacje o charakterze użytkowym, pozbawione detalu architektonicznego. W części parterowej zachowane duże, arkadowo zamknięte wrota wjazdowe. Część otworów ujęta w ceglane obramienia z nadprożami odcinkowymi. W wyższej części bryły występują nieregularnie rozmieszczone prostokątne okna oraz drzwi magazynowe. Konstrukcja zachowana w całości. Tynki wtórne.

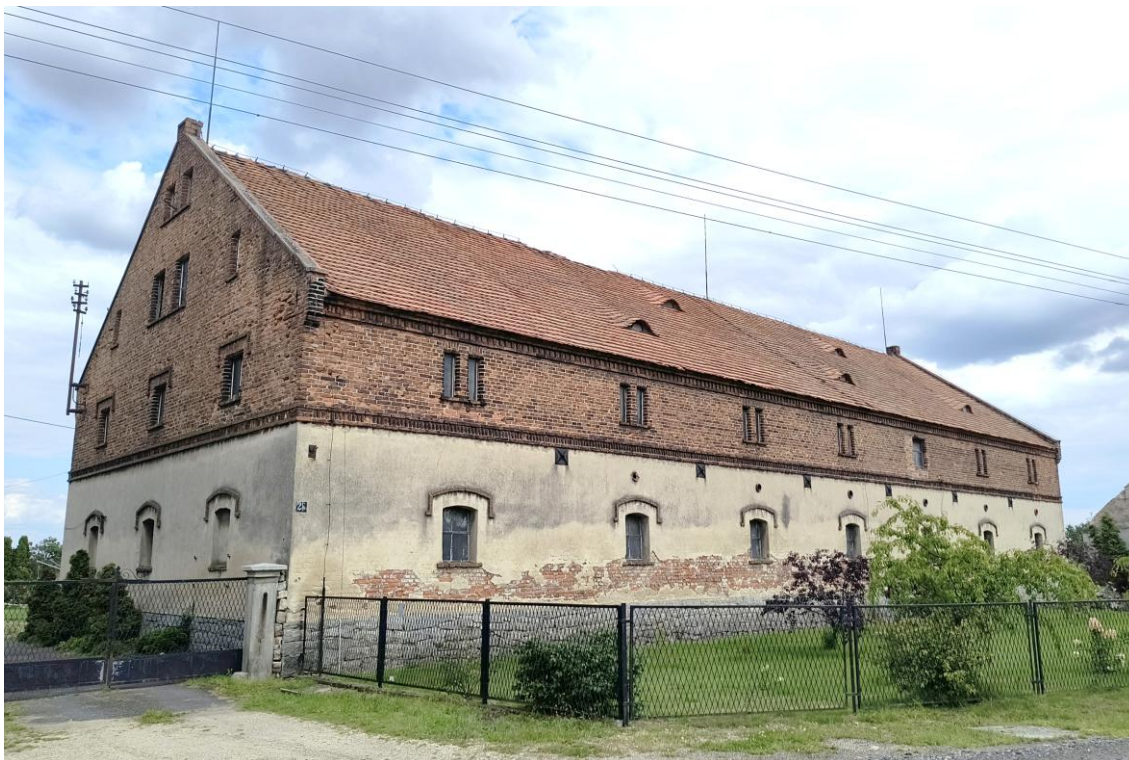
Widok od północnego zachodu

Budynek wzniesiony na rzucie wydłużonego prostokąta, murowany z kamienia i cegły. Bryła zwarta, 2-kondygnacyjna z użytkowym poddaszem i strychem, nakryta dachem 2-spadowym o dużym kącie nachylenia, krytym dachówką ceramiczną typu karpówka. Cokół wyodrębniony, wykonany z kamienia łamanego. Elewacje zróżnicowane materiałowo: partie przyziemia wykonane z kamienia i cegły, otynkowane, z licznymi ubytkami tynku odsłaniającymi mur; górne kondygnacje w całości z cegły licowej. Poziom podziału zaakcentowany gzymsem kordonowym z cegły. Otwory okienne w dolnej kondygnacji zamknięte odcinkowo, ujęte prostymi opaskami zamkniętymi łukiem odcinkowym; w ścianie kolankowej otwory wąskie, pionowe, pełniące funkcję wentylacyjną. Elewację wieńczy ceglany gzyms podokapowy. W elewacji szczytowej dodatkowo prostokątne otwory poddasza. W połaciach dachowych 2 rzędy lukarn typu „wole oko”.

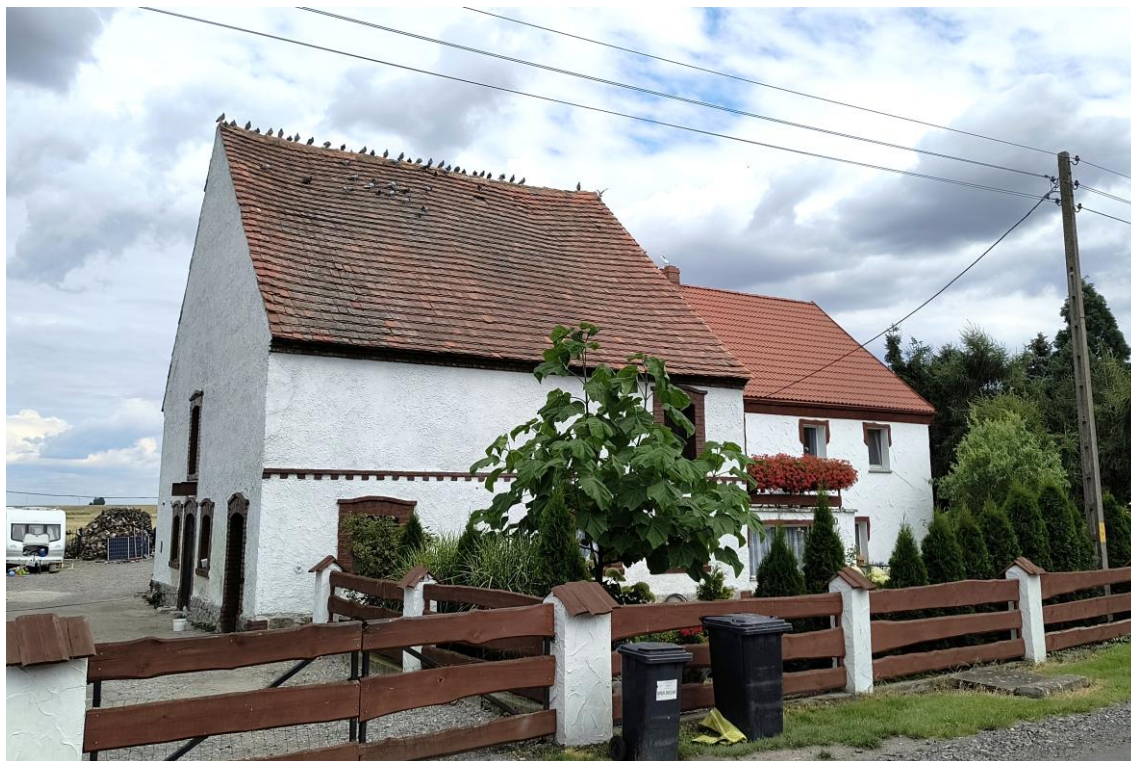
Widok od północnego zachodu

Budynek wzniesiony na rzucie prostokąta, murowany z cegły i kamienia, otynkowany. Składa się z 2 wyraźnie wyodrębnionych brył, każda nakryta osobnym dachem 2-spadowym krytym dachówką ceramiczną typu karpiówka. Część północna, o charakterze gospodarczym, jest szersza, 2-kondygnacyjna z poddaszem magazynowym; w elewacjach otwory drzwiowe i okienne ujęte w ceglane opaski z nadprożami, cokół z kamienia oraz dekoracyjny pas pełniący funkcję uproszczonego gzymsu (nie występuje na wszystkich elewacjach). Część południowa pełni funkcję mieszkalną, jest 2-kondygnacyjna z użytkowym poddaszem, z prostokątnymi otworami okiennymi w charakterystycznych, niepełnych opaskach tynkowych oraz balkonem akcentującym elewację frontową.

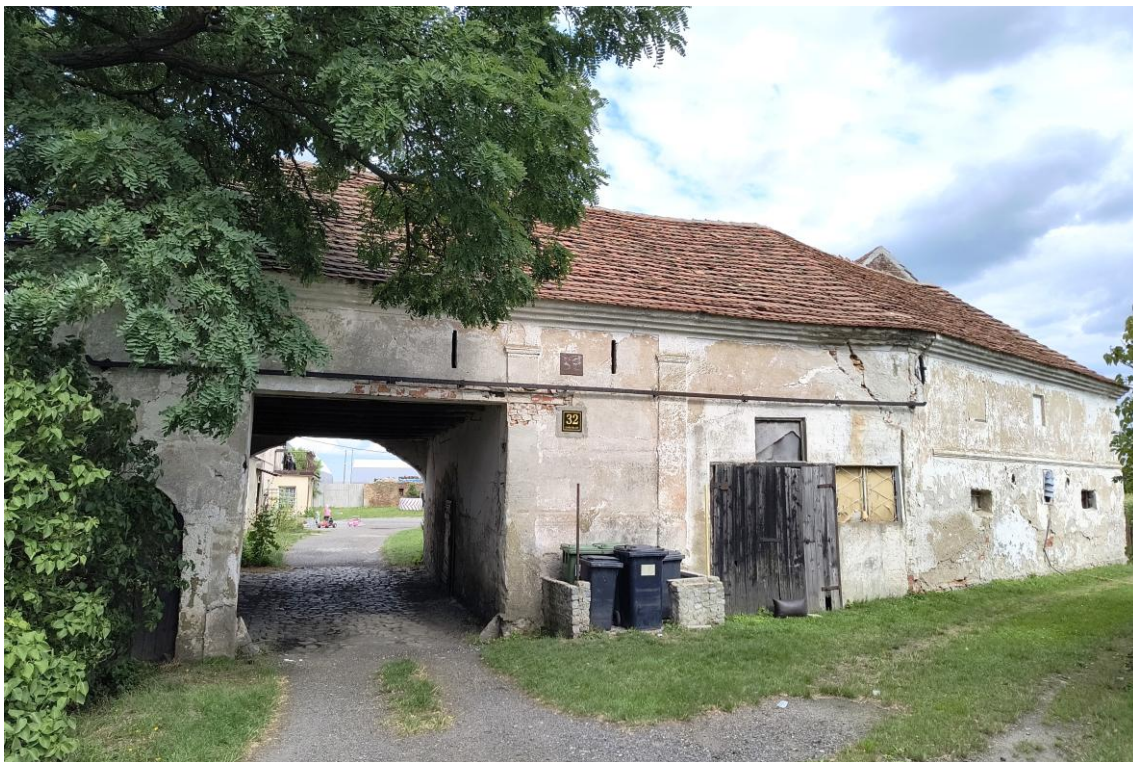
Widok od zachodu

Budynek wzniesiony na rzucie wydłużonego, złamanego prostokąta, murowany z kamienia i cegły, otynkowany. Bryła 1-kondygnacyjna z częściowo użytkowym poddaszem, nakryta dachem 2-spadowym, krytym dachówką ceramiczną typu karpówka. Część południowa budynku ustawiona jest względem korpusu z przejazdem bramnym pod kątem rozwartym, co nadaje całości nieregularny, załamany układ. Elewacje mają charakter użytkowy, z zachowanymi prostymi gzymsami kordonowym i podokapowym oraz lizenami akcentującymi podziały pionowe. W części centralnej widoczny jest szeroki przejazd bramny zamknięty prostokątnie, prowadzący na teren gospodarstwa; po lewej stronie zachowane wejście boczne zamknięte łukiem ostrym. W ścianie kolankowej obecne są wąskie, podłużne otwory wentylacyjne. Część otworów okiennych zamurowana lub wtórnie przekształcona. Lico muru zdegradowane – tynki wtórne w znacznej mierze odspojone, z licznymi ubytkami i spękaniem, miejscami odsłaniające kamienno-ceglany wątek murów. Bryła i układ konstrukcyjny obiektu zachowane w całości, mimo widocznych uszkodzeń powierzchniowych i wtórnych ingerencji.

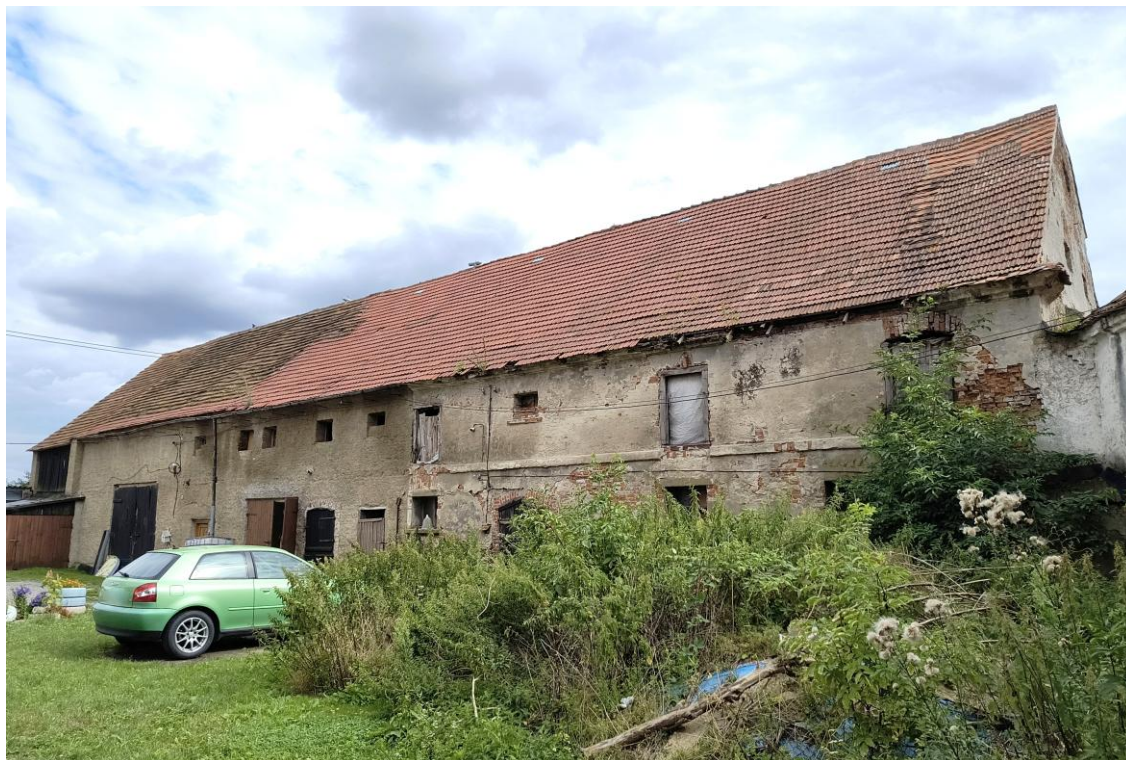
Widok od północnego zachodu

Budynek wzniesiony na rzucie prostokąta, o wydłużonym układzie podłużnym. Bryła zwarta, masywna, 2-kondygnacyjna z poddaszem magazynowym, nakryta dachem 2-spadowym, krytym dachówką ceramiczną karpiówką układaną w koronkę. Elewacje w większości tynkowane, z licznymi ubytkami oraz odsłoniętym murem ceglanym, miejscami w dolnych partiach niemal całkowicie pozbawione wyprawy. W elewacji północnej otwory okienne prostokątne, rozmieszczone w układzie nieregularnym, część zamurowana lub prowizorycznie zasłonięta; w partii poddasza obecne są małe otwory wentylacyjne oraz drzwi magazynowe. Ościeża wykonane z cegły licowej, w części zwieńczone odcinkowo, zachowane fragmentarycznie. Stolarka wtórna, w większości nieistniejąca; drzwi drewniane, proste, z wyraźnymi uszkodzeniami. Od strony wschodniej czytelny jest gzyms międzykondygnacyjny, a od zachodniej duże wrota wjazdowe. Elewacja południowa rozplanowana symetrycznie, z powtarzalnym układem otworów okiennych w obu kondygnacjach oraz ciągłym gzymsem biegnącym na całej długości elewacji, akcentującym horyzontalny charakter kompozycji. Okna w 1. i 2. kondygnacji zachowują zbliżone proporcje i wielkość. Widoczne liczne zawilgocenia, degradacja tynków, odspojenia w partiach muru ceglanego, uszkodzenia i deformacje połaci dachowej.

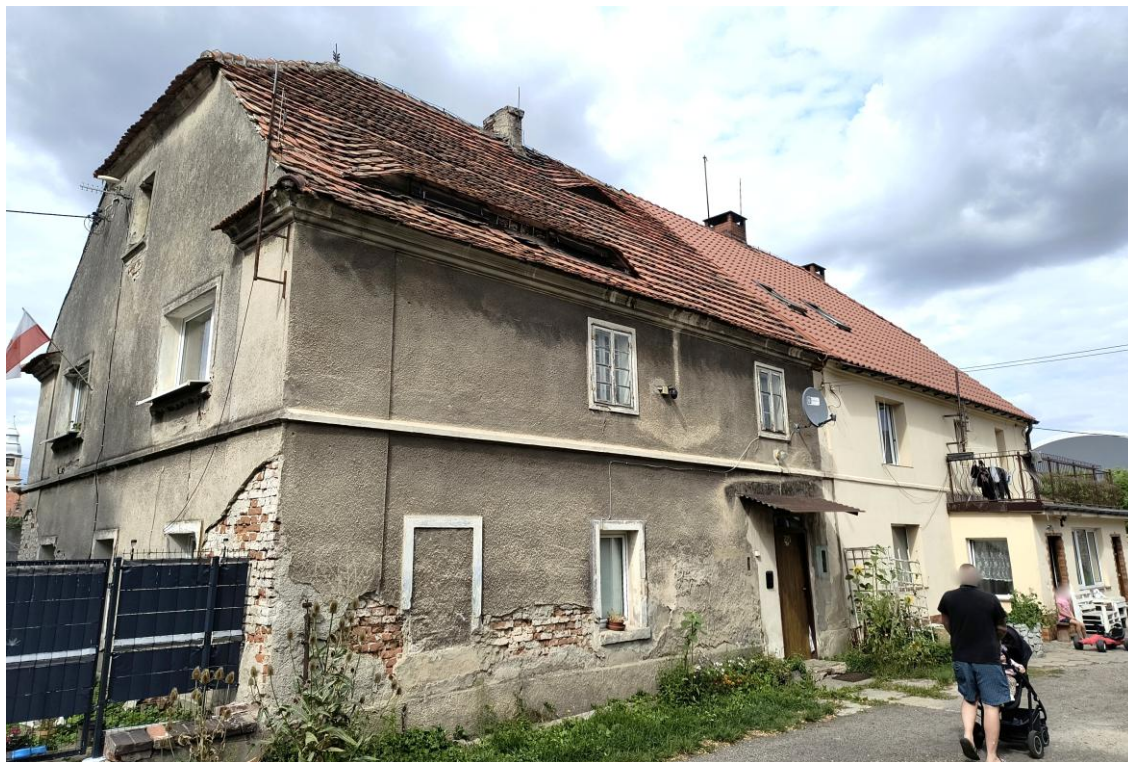
Widok od południowego zachodu

Budynek wzniesiony na rzucie wydłużonego prostokąta, murowany z cegły, częściowo z użyciem kamienia, otynkowany. Bryła zwarta, 2-kondygnacyjna z poddaszem użytkowym, nakryta dachem naczółkowym, krytym dachówką ceramiczną karpiówką. Elewacja frontowa o układzie horyzontalnym zaakcentowana jest prostym gzymsem kordonowym biegnącym przez całą długość budynku. W partii parteru widoczne są wtórne przekształcenia – część otworów okiennych została zamurowana, stolarka w większości wymieniona. Otwory prostokątne, zamknięte na prosto, część ujęta prostymi obramieniami tynkowymi. Wejście główne zlokalizowane w osi centralnej, ujęte prostą opaską, nakryte współczesnym daszkiem 1-spadowym; 2. wejście umieszczone we wschodniej części bryły, prowadzi przez sień, na dachu której znajduje się balkon. Lico muru w znacznym stopniu zdegradowane – widoczne odspojenia i ubytki tynku, z odsłoniętym murem ceglanym, spękaniem pionowymi i poziomymi. Dach w złym stanie technicznym: w partii zachodniej zdeformowany, z zachowaną lukarną szczupakową, natomiast po stronie wschodniej współczesny, z wprowadzonymi współczesnymi oknami połaciowymi. Cokół wysunięty przed lico ściany, częściowo przemurowany i uzupełniany. Elewacje dłuższe zwieńczone są prostym gzymsem podokapowym.

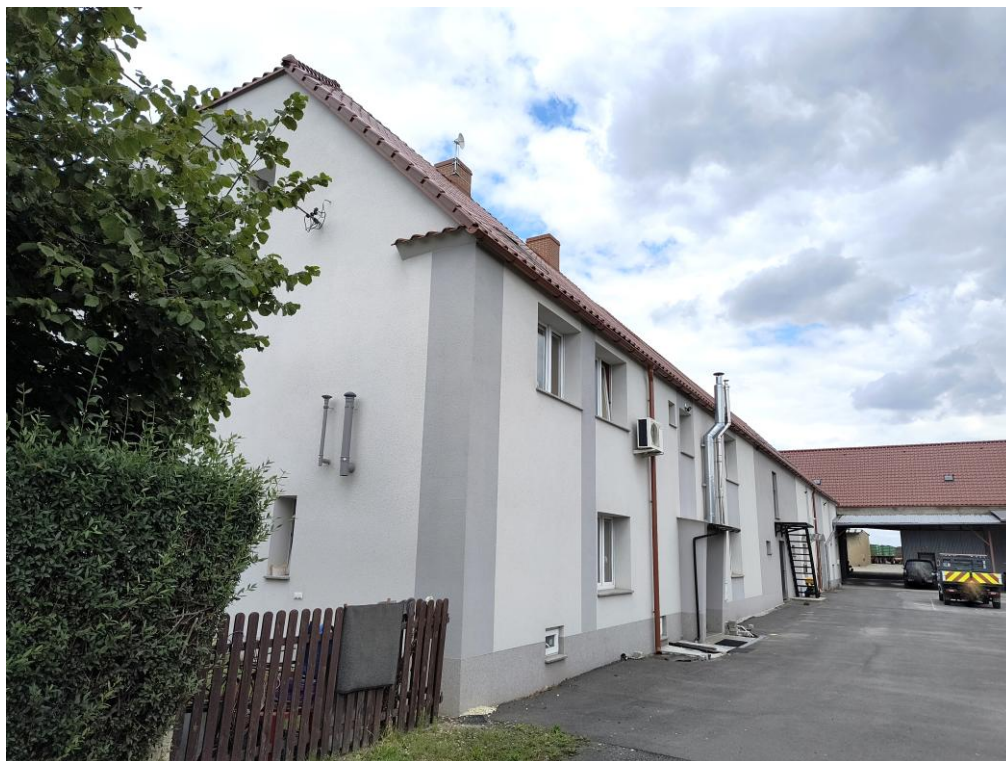
Widok od południowego zachodu

Budynek wzniesiony na rzucie wydłużonego prostokąta, murowany z cegły, 2-kondygnacyjny, częściowo podpiwniczony, z użytkowym poddaszem, nakryty dachem 2-spadowym, krytym współczesną dachówką ceramiczną, zakończonym od strony zachodniej naczółkiem. W połaci dachu znajdują się współczesne okna połaciowe. Elewacje o układzie horyzontalnym, całkowicie przekształcone i poddane modernizacji – całość ocieplona, pokryta nową wyprawą tynkarską w układzie pasmowym, z pionowymi podziałami kolorystycznymi. Otwory okienne prostokątne, zamknięte na prosto, rozmieszczone regularnie, ze stolarką współczesną z PCV. Historyczny detal architektoniczny nie zachował się. W elewacji od strony podwórza widoczny jest wtórny podział funkcjonalny – wprowadzone przewody kominowe zewnętrzne, instalacje techniczne oraz schody metalowe prowadzące na piętro części gospodarczej. Od strony północnej, po stronie zachodniej bryły, dostawiony został prostopadle 2-kondygnacyjny budynek z użytkowym poddaszem, nakryty dachem 2-spadowym o stromym nachyleniu połaci. Bryła i układ konstrukcyjny całości obiektu zostały zachowane, jednak daleko idące przekształcenia modernizacyjne zatępiły pierwotny charakter historyczny zabudowy.

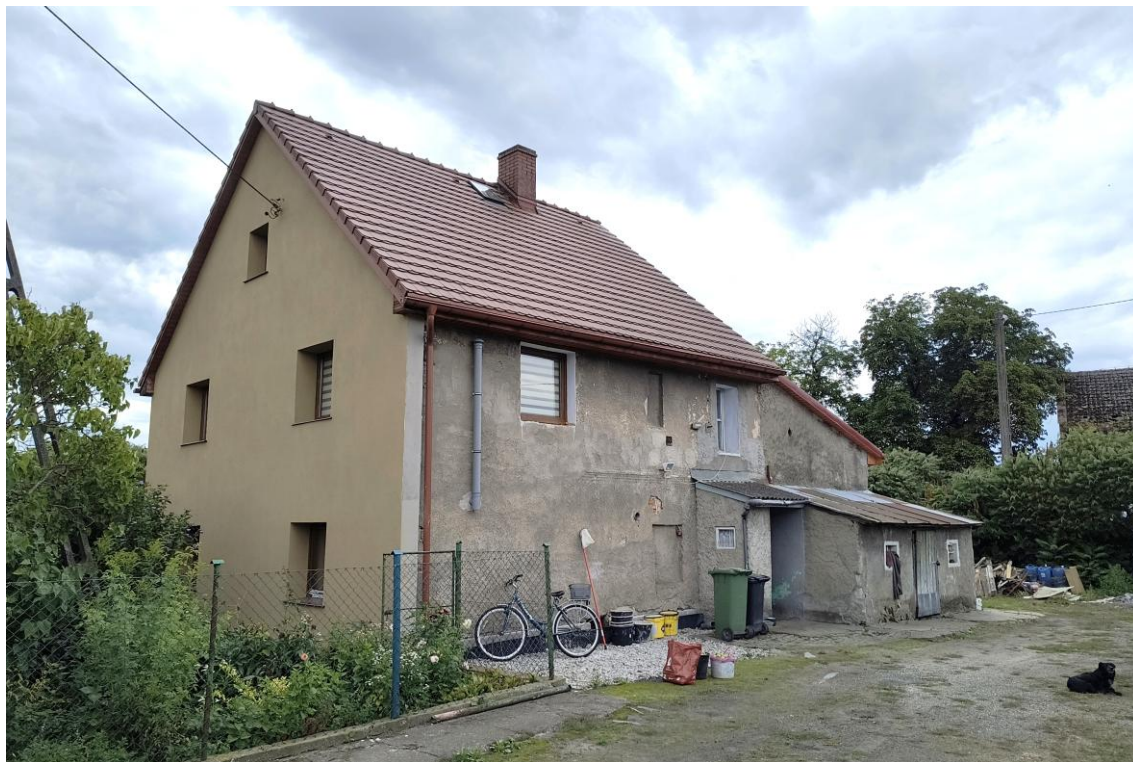
Widok od północnego wschodu

Budynek wzniesiony na rzucie prostokąta, murowany z cegły, otynkowany, 2-kondygnacyjny z użytkowym poddaszem. Bryła zwarta, prosta, nakryta dachem 2-spadowym krytym współczesną dachówką ceramiczną. Elewacje o charakterze użytkowym, pozbawione historycznego detalu architektonicznego. Ściana szczytowa od strony południowo-zachodniej całkowicie przekształcona – pokryta współczesnym tynkiem, z prostokątnymi otworami okiennymi. Elewacja boczna północno-wschodnia zachowana w stanie starszym, z widoczną wyprawą tynkarską o licznych ubytkach i odspojeniach oraz ze śladami przemurowań i wtórnych przekształceń otworów okiennych. Od strony północno-zachodniej dostawiony został budynek przekryty dachem pulpitowym, sięgający okapu głównej bryły, a przed nim kolejna dobudówka parterowa, o wtórnej konstrukcji, nakryta dachem pulpitowym krytym blachą falistą, z prowizorycznymi wypełnieniami otworów. Stolarka okienna współczesna, zróżnicowana. Komin murowany, usytuowany kalenicowo. Bryła i układ konstrukcyjny budynku zachowane, jednak w dużym stopniu pozbawione cech historycznych na skutek modernizacji i uproszczeń.
