KARTA ADRESOWA ZABYTKU

GOŚCISŁAW

DOM MIESZKALNY

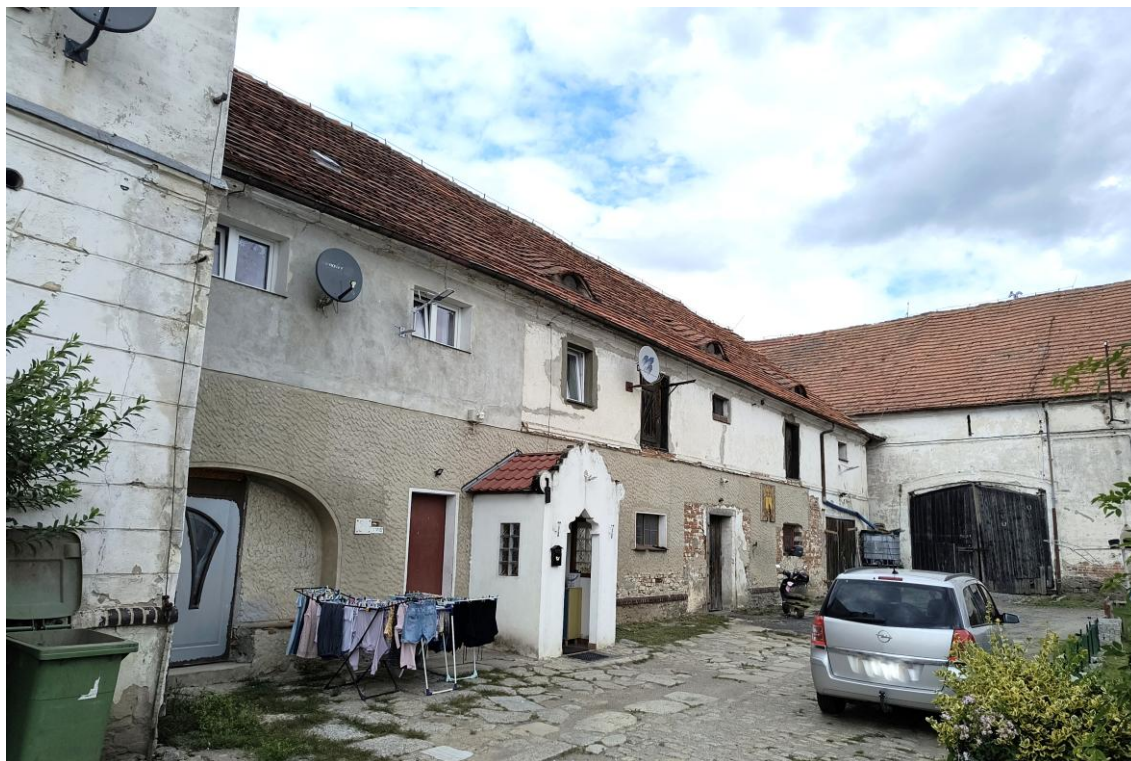
Widok od południowego zachodu

Budynek wzniesiony na rzucie wydłużonego prostokąta, murowany z cegły i kamienia, częściowo otynkowany. Bryła zwarta, 2-kondygnacyjna z poddaszem użytkowym, nakryta dachem 2-spadowym, krytym dachówką ceramiczną karpiówką. Elewacja od strony dziedzińca o charakterze użytkowym, pozbawiona rozbudowanego detalu architektonicznego, z widocznymi przekształceniami wtórnymi. W partii parteru rozmieszczone liczne wejścia gospodarcze, część w prostokątnych obramieniach; w osi centralnej dobudowana współcześnie niewielka sień wejściowa, nakryta dachem 2-spadowym i z dekoracyjną attyką. W przyziemiu widoczne fragmenty muru ceglanego z ubytkami i przemurowaniami. Partie piętra z regularnie rozmieszczonymi otworami prostokątnymi oraz wąskimi okienkami wentylacyjnymi; w połaci dachu zachowane otwory w formie lukarn typu „wole oko”. Część stolarki drzwiowej i okiennej współczesna, wykonana z materiałów PCV i drewna. Ściany z wyraźnymi śladami degradacji – ubytki tynku, spękania, miejscami odsłonięte lico ceglane. Od strony wschodniej znajduje się wnęka zamknięta łukiem odcinkowym, mieszcząca drzwi. Cokół wykonany z kamienia, zaakcentowany odsadzką w stosunku do lica ściany.

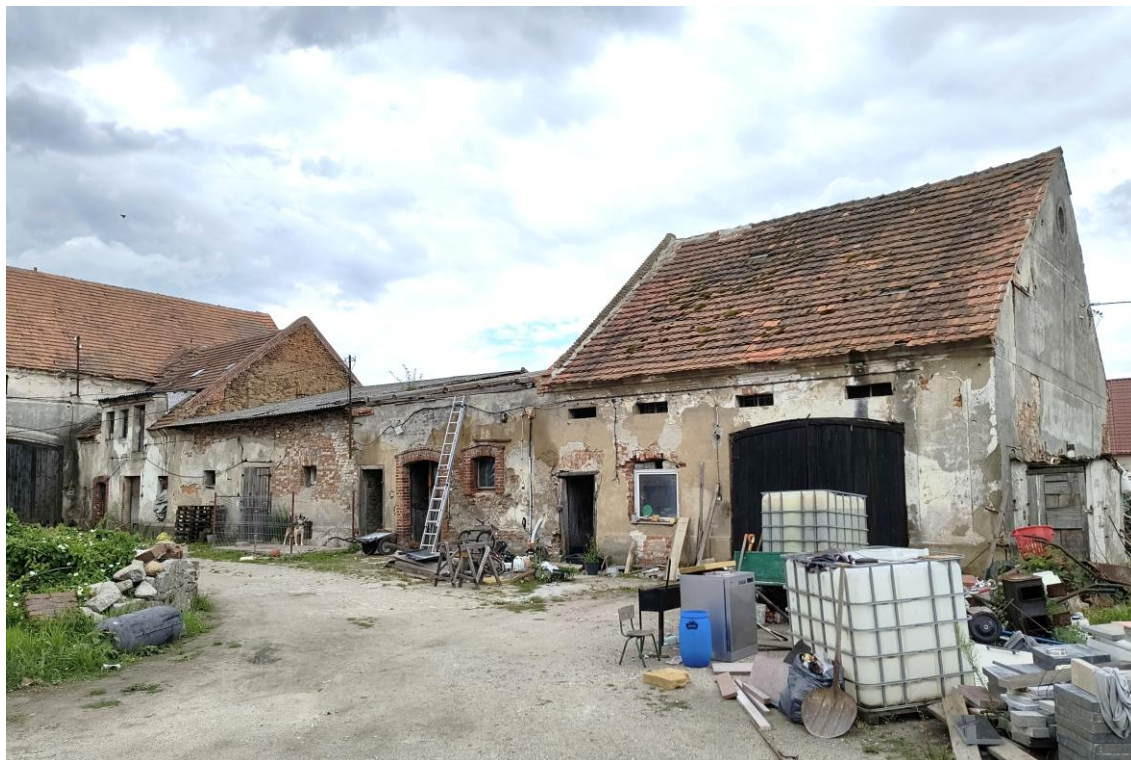
Widok od północnego zachodu

Budynek wzniesiony na rzucie prostokąta, murowany z cegły i kamienia, częściowo otynkowany. Bryła złożona, 1-kondygnacyjna z poddaszem, przy czym środkowa część obniżona, nakryta znacznie niższym dachem, bez poddasza gospodarczego, a fragment części środkowej pozbawiony jest pokrycia dachowego. Partie boczne nakryte dachami 2-spadowymi krytymi dachówką ceramiczną karpiówką. Elewacja od strony dziedzińca silnie zdegradowana, z licznymi ubytkami tynku, śladami przemuowań i odstoniętym licem ceglany. W przyziemiu rozmieszczone otwory drzwiowe i okienne o nieregularnym układzie, część zamknięta prostymi nadprożami drewnianymi, część ujęta w ceglane obramienia odcinkowe; część zamurowana lub wtórnie przekształcona. W osi zachodniej zachowany duży wjazd bramny zwieńczony odcinkowo, z drewnianymi wrotami. Partie powyżej przyziemia z prostokątnymi otworami wentylacyjnymi, rozmieszczonymi rytmicznie pod okapem. Od strony wschodniej wystawka z drzwiami magazynowymi, a w połaci dachu wtórne okna połaciowe. Stolarka i ślusarka wtórna, częściowo prowizoryczna. Widoczne liczne spękania, degradacja wyprawy tynkarskiej, miejscami odstonięty mur, ubytki w konstrukcji dachu i jego pokryciu.

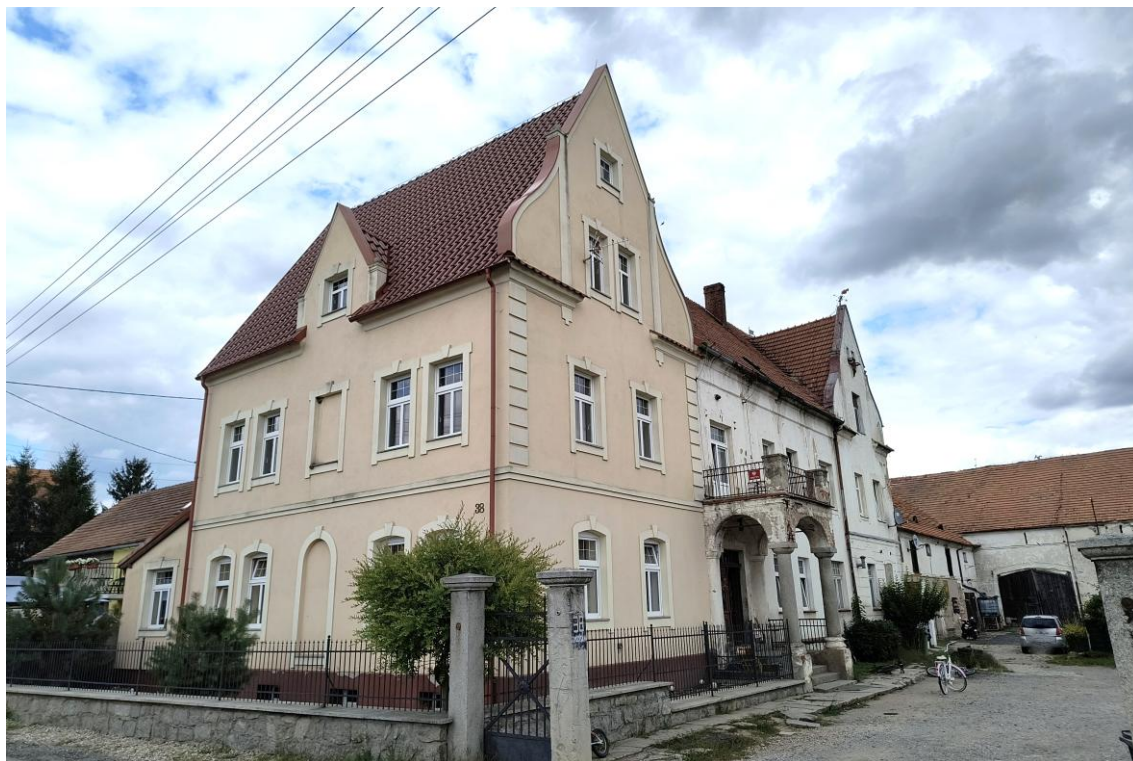
Widok od południowego zachodu

Budynek wzniesiony na rzucie zbliżonym do wydłużonego prostokąta; od strony zachodniej przekryty dachem 2-spadowym ulokowanym w osi północ-południe, do którego od wschodu, pod kątem prostym, przylega 2. bryła również nakryta dachem 2-spadowym, zaakcentowana skrajnym ryzalitem w partii wschodniej. Całość murowana z cegły, otynkowana, 2-kondygnacyjna, z poddaszem użytkowym oraz strychem, w całości podpiwniczona. Dach kryty dachówką ceramiczną, w partii zachodniej współczesną. Kompozycję elewacji frontowej kształtują 2 szczyty o wykrojach esownicowych (w tym 1 ryzalitowy), z profilowanymi gzymсами i uproszczonymi blendami; partia zachodnia po kompleksowym remoncie, z boniowanym narożem i opaskami okiennymi, natomiast partia wschodnia w stanie pogorszonym, z zachowanym historycznym wystrojem tynkarskim. Centralną część elewacji akcentuje portyk filarowo-kolumnowy z tarasem nad wejściem, ukształtowany w formie arkad wspartych na gładkich, tokańskich kolumnach; balustrada i lico podcienia z licznymi ubytkami. W nowszej części występują dekoracyjne lizeny. Układ otworów okiennych zasadniczo regularny, prostokątny, część w opaskach zwieńczonych łukiem odcinkowym, inne z podokiennikami i prostymi obramieniami; w przyziemiu widoczne miejscami przemurowania i zamurowania. Cokół ceglany, częściowo wtórnie podniesiony i scementowany. W połaciach dachowych wprowadzone okna połaciowe, zachowana jest także wystawka na elewacji zachodniej. Stolarka w większości wtórna, PCV i drewniana, drzwi wejściowe drewniane w tynkowych opaskach. Elewacje środkowa i wschodnia, z licznymi ubytkami i odspojeniami wyprawy tynkarskiej, spękaniem pionowymi i poziomymi oraz odsłoniętym murem; dodatkowo obecne są wtórne instalacje biegnące po elewacji. Przyziemie ryzalitu boniowane i oddzielone gzymsem od wyższych kondygnacji. Całość zachowuje pierwotny układ bryły z rozczłonkowaniem w skrajnych polach i historycznym programem szczytów, przy znacznym zróżnicowaniu stanu zachowania i nowszych nawarstwień.

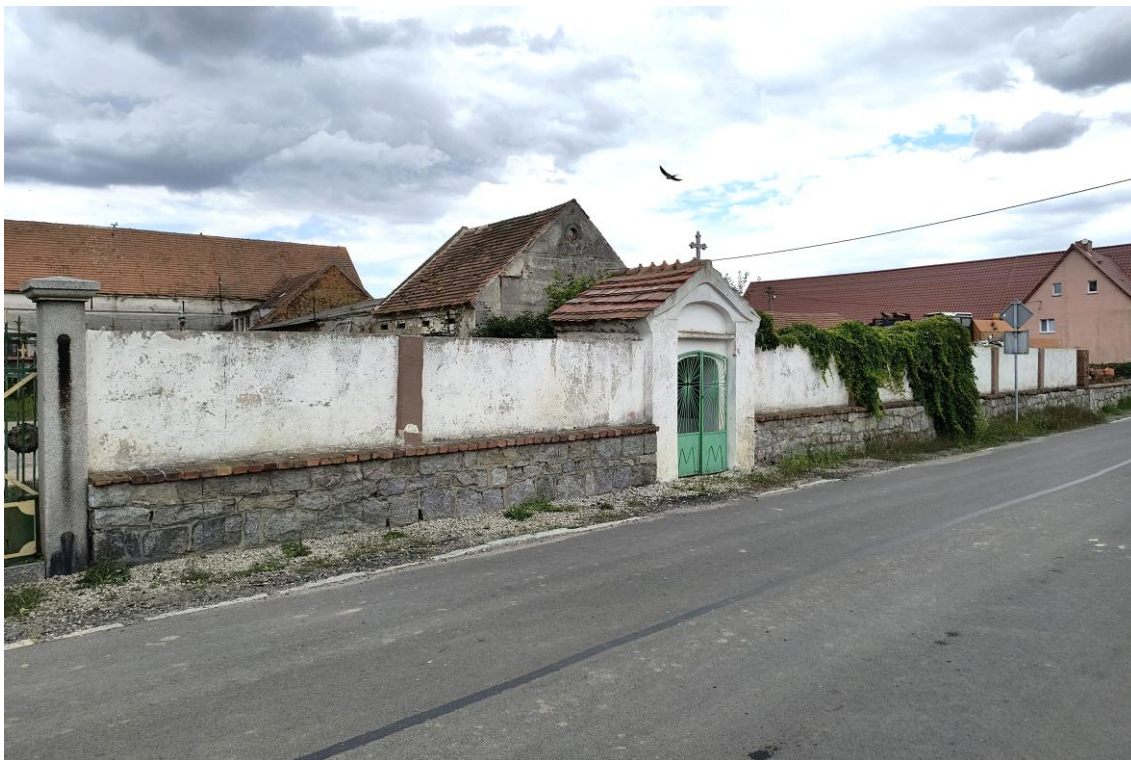
Widok od północnego zachodu

Mur ogrodzeniowy murowany z kamienia i cegły, w dolnej partii zbudowany z regularnych bloków kamiennych, zwieńczony ceglana warstwą przykrywającą, tynkowany, z widocznymi ubytkami i przebarwieniami. W osi założenia ujęta w murze kapliczka 1-przestrzenna, przekryta daszkiem 2-spadowym krytym dachówką ceramiczną, z profilowanym obramieniem i zwieńczeniem w postaci krzyża, ujęta narożnymi lizenami. Wejście zamknięte współczesnymi, metalowymi, ażurowymi drzwiami malowanymi na zielono. Lico kapliczki i przyległego muru z licznymi śladami odspojień i zaciekami, widoczna wtórna ingerencja w warstwę tynkarską. Po stronie północnej usytuowany masywny słup konstrukcyjny, pełniący funkcję wzmocnienia narożnika przęsła, związany także z osadzeniem bramy. Całość zachowana w formie pierwotnej.

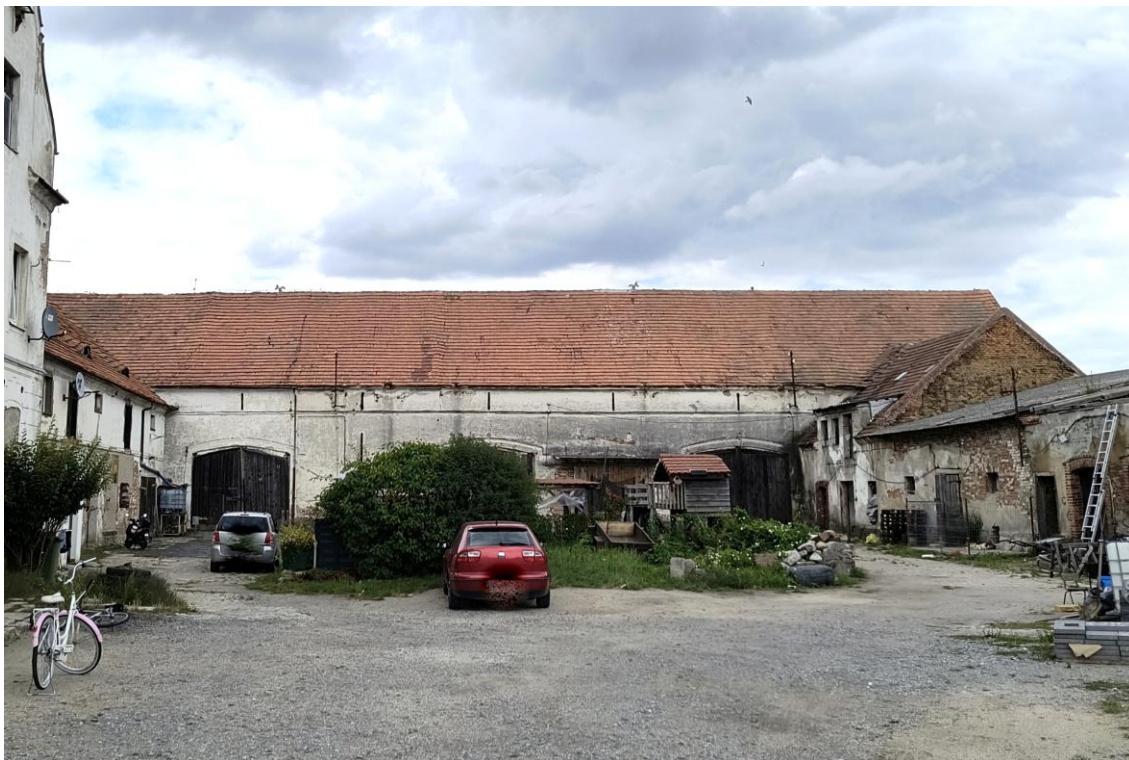
Widok od zachodu

Stodoła wzniesiona na rzucie wydłużonego prostokąta, murowana z cegły i kamienia, o zwartej bryle, 1-kondygnacyjna z magazynowym poddaszem, nakryta dachem 2-spadowym krytym dachówką ceramiczną. Elewacja od strony dziedzińca tynkowana, z licznymi ubytkami, spękaniem i miejscami odsłoniętym licem ceglanym. W przyziemiu rozmieszczone 3 wjazdy bramne o regularnym układzie, zamknięte odcinkowo, z zachowanymi drewnianymi wrotami; pomiędzy nimi mniejsze otwory drzwiowe i okienne, częściowo przekształcane. Partie poddasza oddzielone są gzymsem, nad którym biegnie ściana kolankowa z szeregiem prostokątnych otworów wentylacyjnych rozmieszczonych rytmicznie. Dach z licznymi śladami napraw, częściowo zdegradowany, z miejscowymi ubytkami w pokryciu. Całość zachowuje pierwotny układ bryły i proporcje, z wyraźnymi cechami degradacji i śladami wtórnych przekształceń.

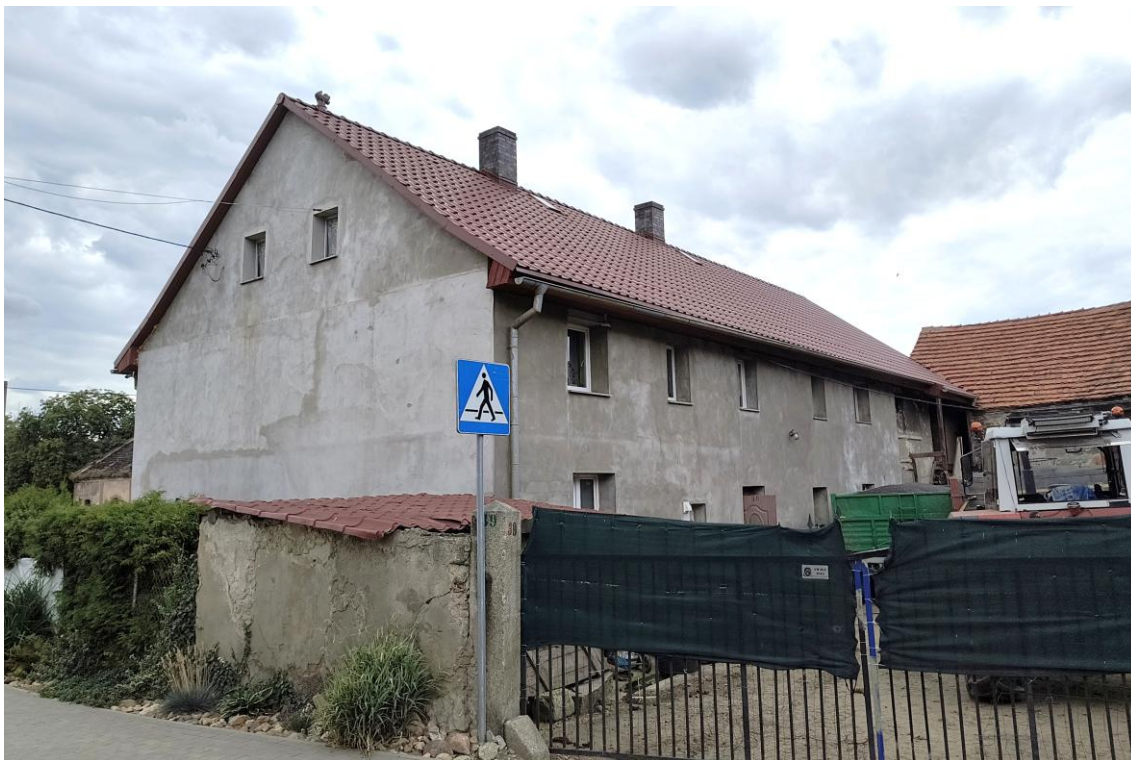
Widok od północnego zachodu

Budynek mieszkalny wzniesiony na rzucie prostokąta, murowany z cegły, otynkowany, 2-kondygnacyjny z poddaszem użytkowym. Bryła prosta, zwarta, przekryta dachem 2-spadowym krytym współczesną dachówką ceramiczną zakładkową. Elewacje uproszczone, całkowicie pozbawione detalu architektonicznego. Otwory okienne prostokątne, rozmieszczone regularnie, w większości wtórnie przekształcone; stolarka współczesna, zróżnicowana materiałowo. W partii przyziemia widoczne wtórne wejścia z nowymi drzwiami osadzonymi bez opracowania tynkarskiego. Ściana szczytowa z niewielkimi, prostokątnymi oknami. Dach z nowymi kominami murowanymi oraz wprowadzonymi oknami połaciowymi. Całość pozbawiona cech historycznych, uproszczona w wyniku modernizacji i wymiany pokrycia oraz stolarki.

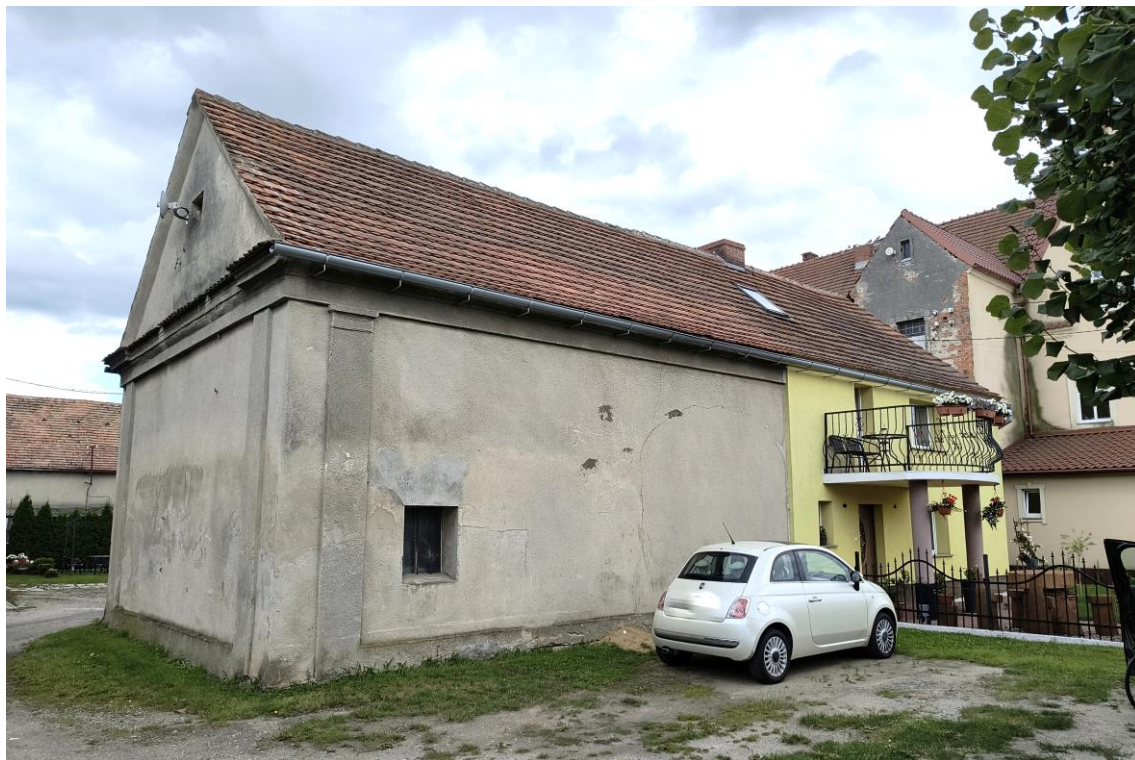
Widok od północnego zachodu

Budynek wzniesiony na rzucie prostokąta, murowany z cegły, otynkowany, 2-kondygnacyjny z poddaszem częściowo użytkowym, a częściowo gospodarczym. Nakryty dachem 2-spadowym krytym dachówką ceramiczną. Elewacje proste; od strony północnej widoczna lizenowa artykulacja narożna, wprowadzona także w partii ściany szczytowej. W przyziemiu nieliczne otwory okienne o prostokątnym wykończeniu, osadzone głęboko w murze, część wtórnie przekształcona. W połaci południowej wprowadzone współczesne okno połaciowe. Część południowa o funkcji mieszkalnej – z balkonem wspartym na kolumnach i z odnowionym tynkiem. Elewację obiega gzyms podokapowy, kończący się w partii mieszkalnej. Całość osadzona na wyraźnym cokole. Obiekt zachowany w formie pierwotnej, z czytelnym podziałem bryły, przy znacznych uproszczeniach i licznych wtórnych ingerencjach.

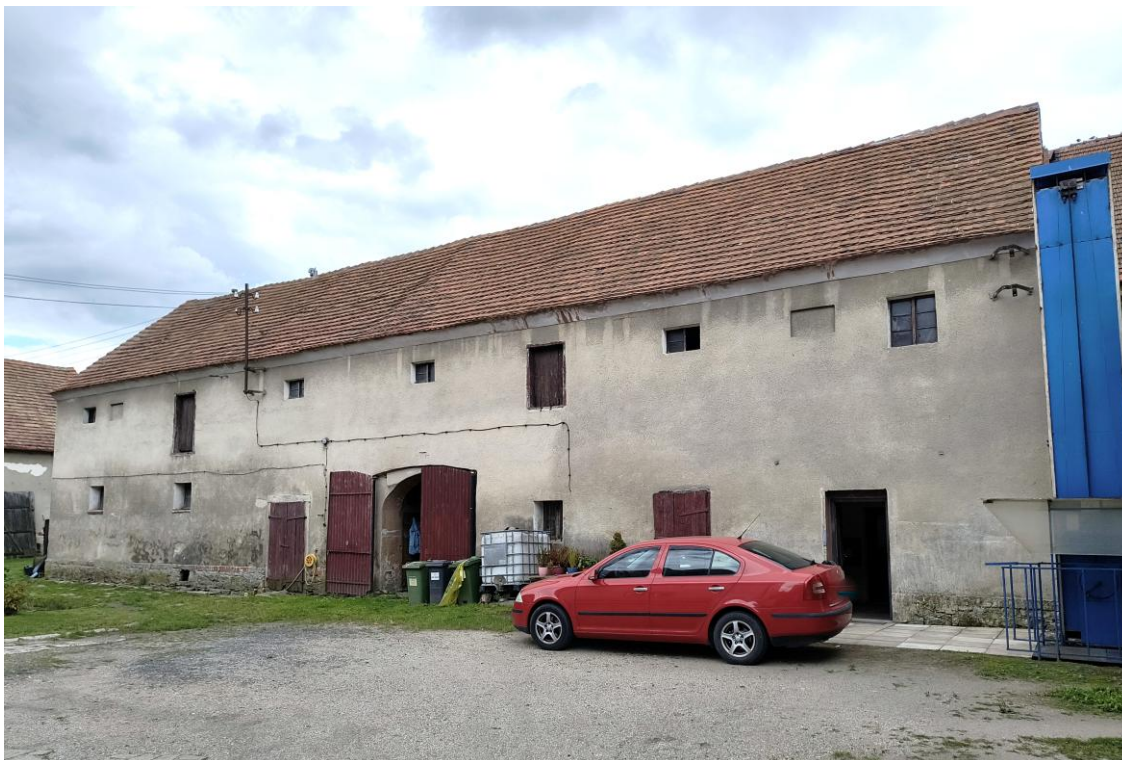
Widok od północnego zachodu

Budynek wzniesiony na rzucie prostokąta, murowany z cegły, otynkowany, 2-kondygnacyjny z poddaszem gospodarczym. Nakryty dachem 2-spadowym, krytym dachówką ceramiczną. Elewacje proste, pozbawione detalu architektonicznego. W przyziemiu rozmieszczone otwory drzwiowe i niewielkie okienne o nieregularnym układzie. W osi centralnej znajduje się duży wjazd bramny, zamknięty łukiem odcinkowym, ujęty drewnianymi wrotami. W górnej partii ściany ułokowane są niewielkie prostokątne otwory okienne (część obecnie zamurowana) oraz drzwi załadunkowe, rozmieszczone w regularnym rytmie pod okapem. Całość osadzona na cokole kamiennym, miejscami wtórnie uzupełnionym. Lico ścian z licznymi spękaniem i ubytkami w wyprawie tynkarskiej, widoczne także współczesne instalacje i ingerencje użytkowe.

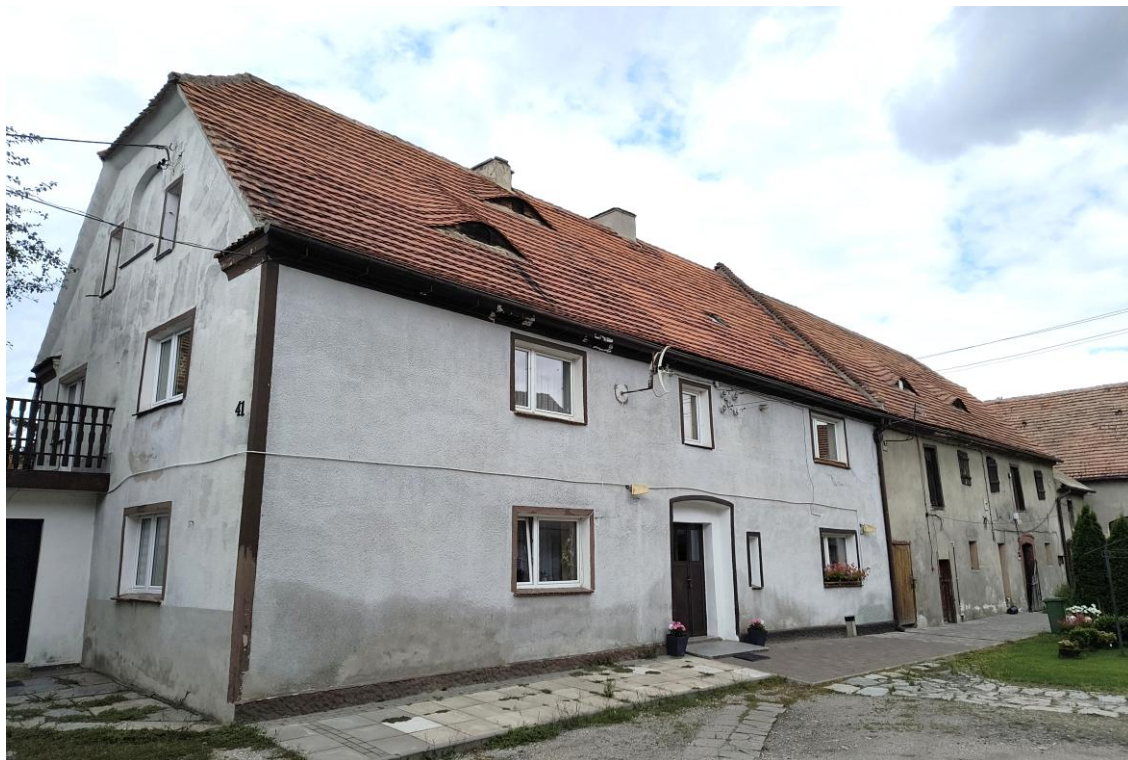
Widok od południowego zachodu

Wzniesiony na rzucie wydłużonego prostokąta, murowany z cegły, otynkowany, 2-kondygnacyjny, z poddaszem użytkowym i częściowo gospodarczym. Nakryty dachem naczółkowym o dużej powierzchni, krytym dachówką ceramiczną. Od strony elewacji frontowej (południowej) czytelny jest podział funkcjonalny: część zachodnia – mieszkalna, część wschodnia – gospodarcza. Obie strefy wyraźnie rozróżnione kolorem tynku oraz ogniomurem w dachu. W części mieszkalnej otwory okienne rozmieszczone nieregularnie, ujęte w tynkowych opaskach malowanych na brązowo. Drzwi wejściowe umieszczone w portalu zamkniętym łukiem odcinkowym. W ścianie szczytowej, na poziomie poddasza, znajdują się okna doświetlające przestrzeń poddasza oraz blenda między nimi, również zamknięta łukiem odcinkowym. Cokół kamienny, podwyższony i scementowany, zaakcentowany wyłącznie w części mieszkalnej. Część gospodarcza także o nieregularnym układzie otworów, z głównym wejściem ujętym ceglany nadprożem odcinkowym oraz otworami magazynowymi rozmieszczonymi w 2. kondygnacji. W połaciach obu części występują lukarny typu „wole oko”. Całość zwieńczona gzymsem koronującym biegnącym wzdłuż elewacji. Naroża części mieszkalnej podkreślone pasami tynku malowanymi na brązowo. Tynki wtórne, w znacznej części uproszczone, z widocznymi ubytkami i zaciekami. Dach zachował oryginalne pokrycie ceramiczne, miejscami zdegradowane.

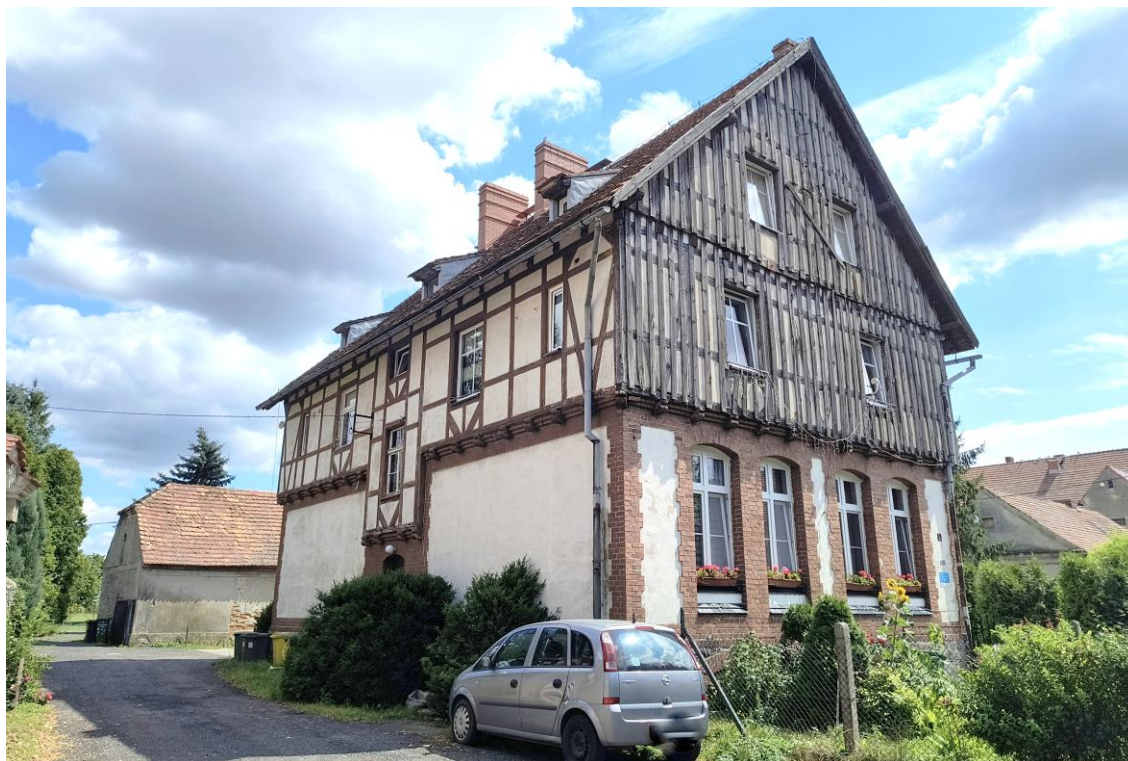
Widok od północnego zachodu

Budynek wzniesiony na rzucie prostokąta, murowano-szkieletowy, 2-kondygnacyjny, z użytkowym poddaszem i podpiwniczeniem. Zwarta bryła nakryta stromym dachem 2-spadowym, pokrytym dachówką ceramiczną, w którego połaciach wprowadzono lukarny 1-spadowe. Partie przyziemia wymurowano z cegły, częściowo pozostawionej w licu – szczególnie wokół otworów okiennych, zaakcentowanych ceglanymi oprawami i zamknięciami w formie łuku odcinkowego. Cokół w całości wykonano z cegły, a nad otworami piwnicznymi zastosowano ceglane nadproża odcinkowe. Wyższe kondygnacje wzniesiono w konstrukcji ryglowej, wypełnionej tynkiem, co nadaje elewacjom charakterystyczny rysunek fachwerku. W ścianie szczytowej dodatkowo zastosowano pionowe deskowanie, które w połączeniu z ryglami wzmacnia wertykalny charakter kompozycji. Elewacja parteru artykułowana jest regularnym rytmem wysokich, prostokątnych otworów okiennych, zamkniętych łukiem odcinkowym i ujętych w ceglane, dekoracyjne obramienia. Podziały kondygnacyjne są wyraźnie czytelne dzięki kontrastowi materiałów: masywnego, ceglanego przyziemia oraz lżejszej, ryglowej partii wyższej, co nadaje bryle horyzontalne proporcje. Całość zachowała się w formie pierwotnej, choć została przekształcona wtórnie na potrzeby mieszkalne, co widoczne jest m.in. w wymianie stolarki i adaptacjach wewnątrz. Pomimo tych ingerencji obiekt czytelnie zachowuje historyczny charakter i wartości stylistyczne.

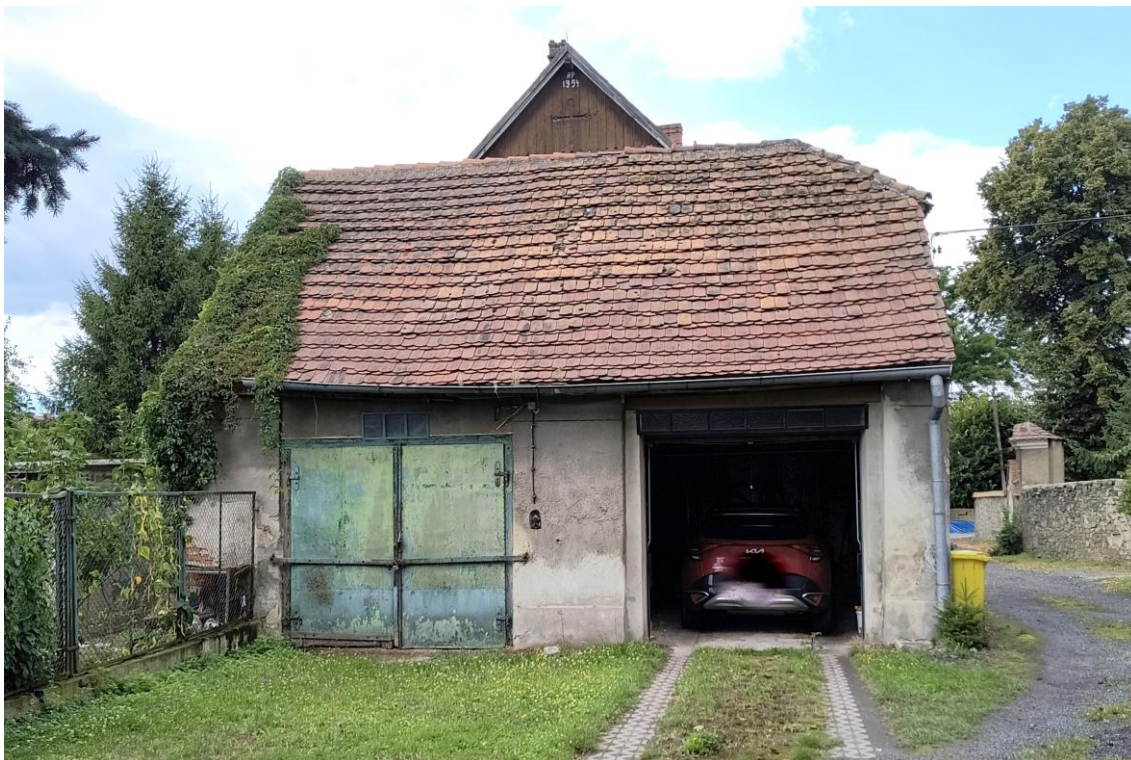
Widok od wschodu

Budynek wzniesiony na rzucie prostokąta, murowany, otynkowany, z pierwotnie gospodarczym poddaszem. Nakryty dachem 2-spadowym zwieńczonym naczółkiem od strony północnej, krytym dachówką ceramiczną o dość silnym stopniu zużycia. W partii przyziemia 2 szerokie wjazdy bramne – od zachodu zamknięte metalowymi wrotami. Nad wrotami występują naświetla. Elewacje proste, pozbawione detalu architektonicznego, z widocznymi śladami użytkowania i przekształceń. Cokół częściowo przemurowany i scementowany. Całość zachowana w pierwotnej formie bryły, lecz z licznymi ingerencjami użytkowymi i adaptacyjnymi.

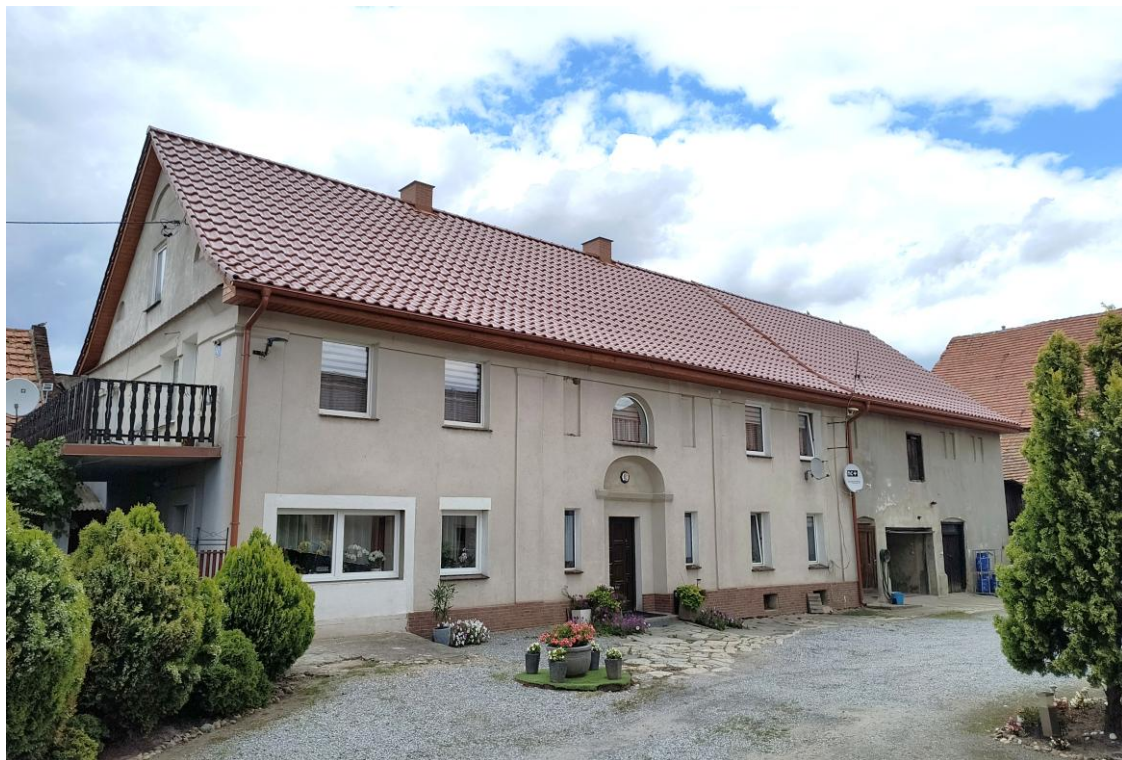
Widok od południowego zachodu

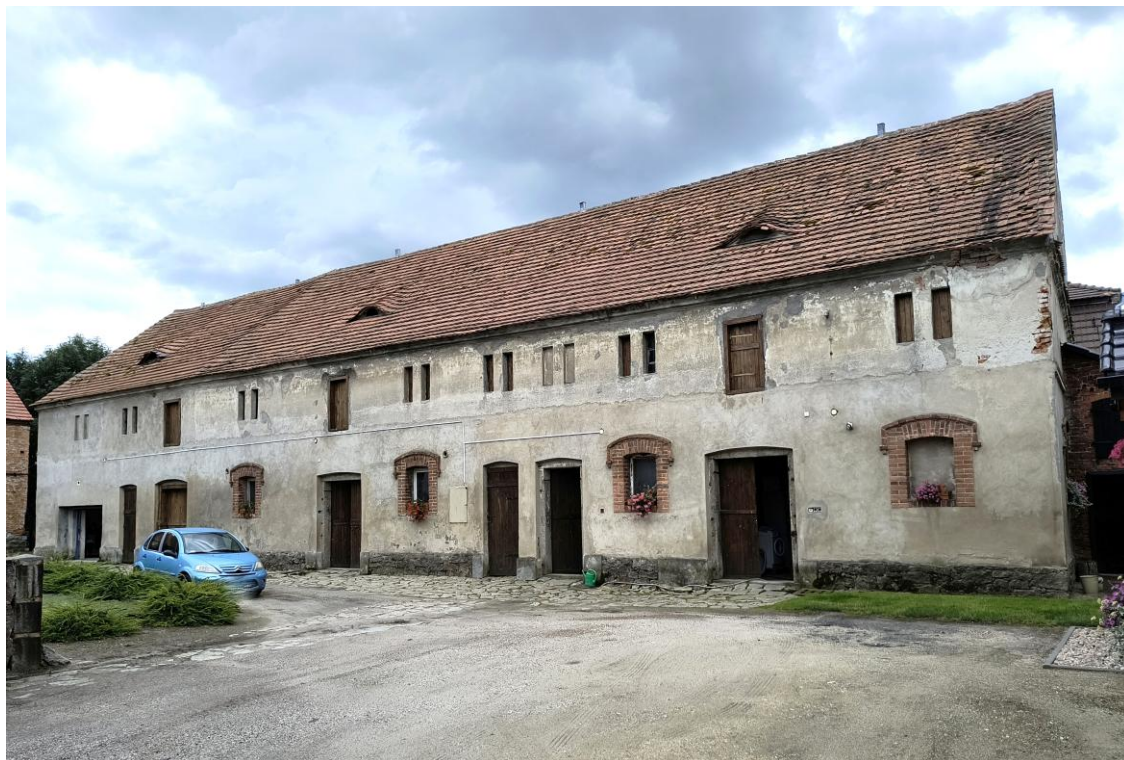
Widok od północnego zachodu

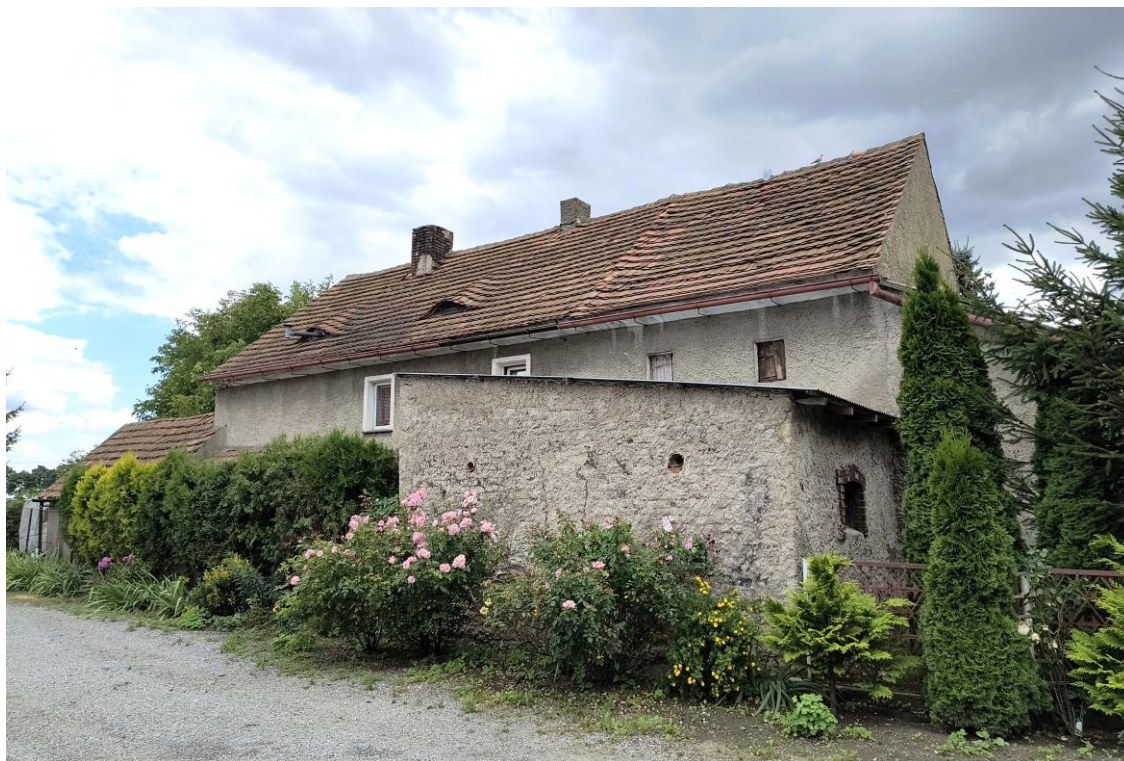
Widok od północnego zachodu

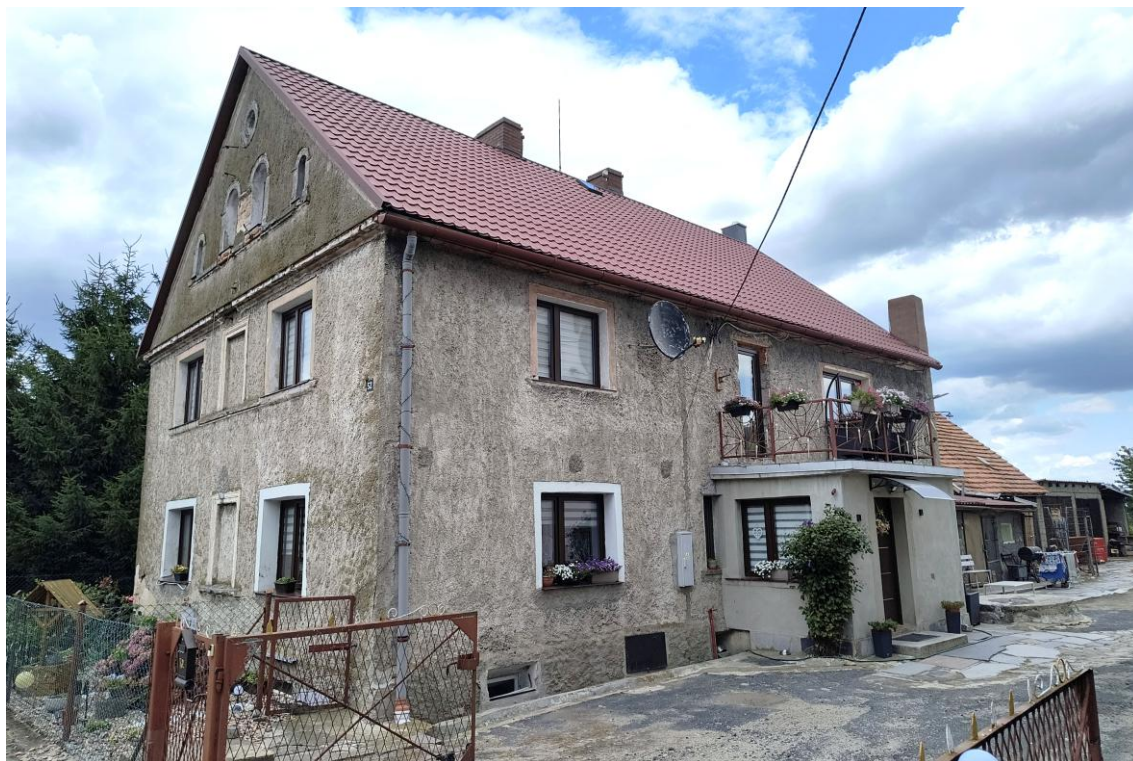
Widok od południowego zachodu

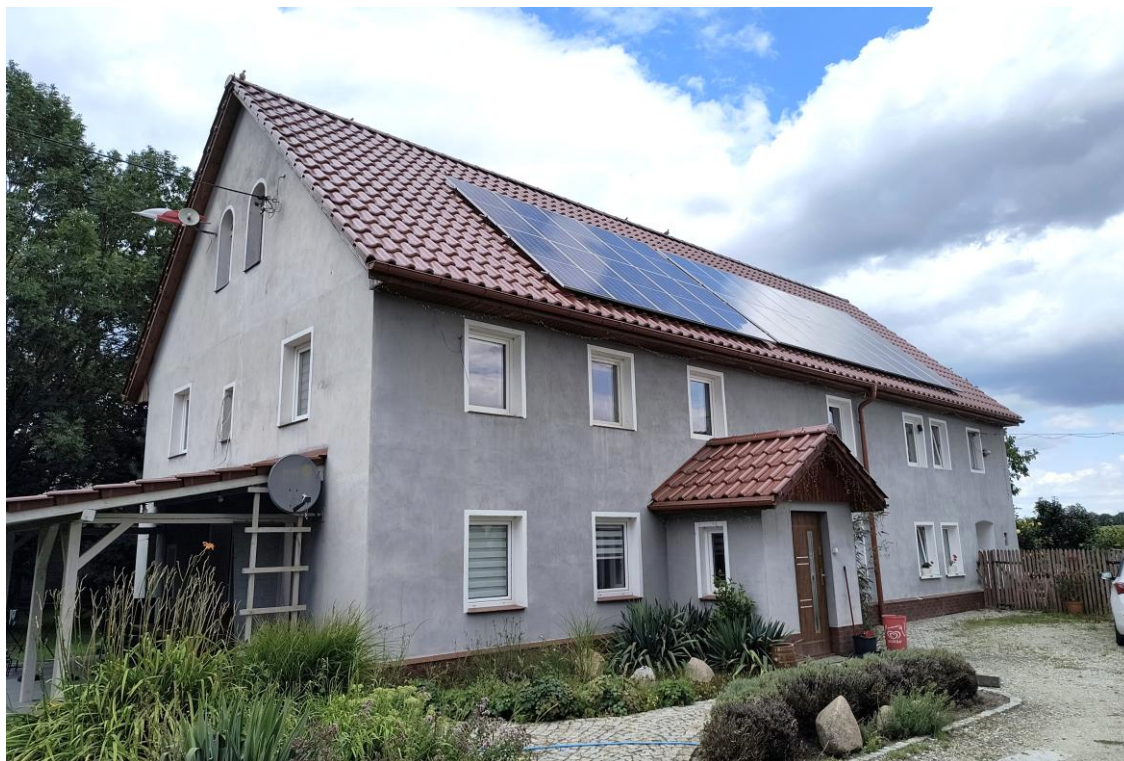
Widok od południowego zachodu

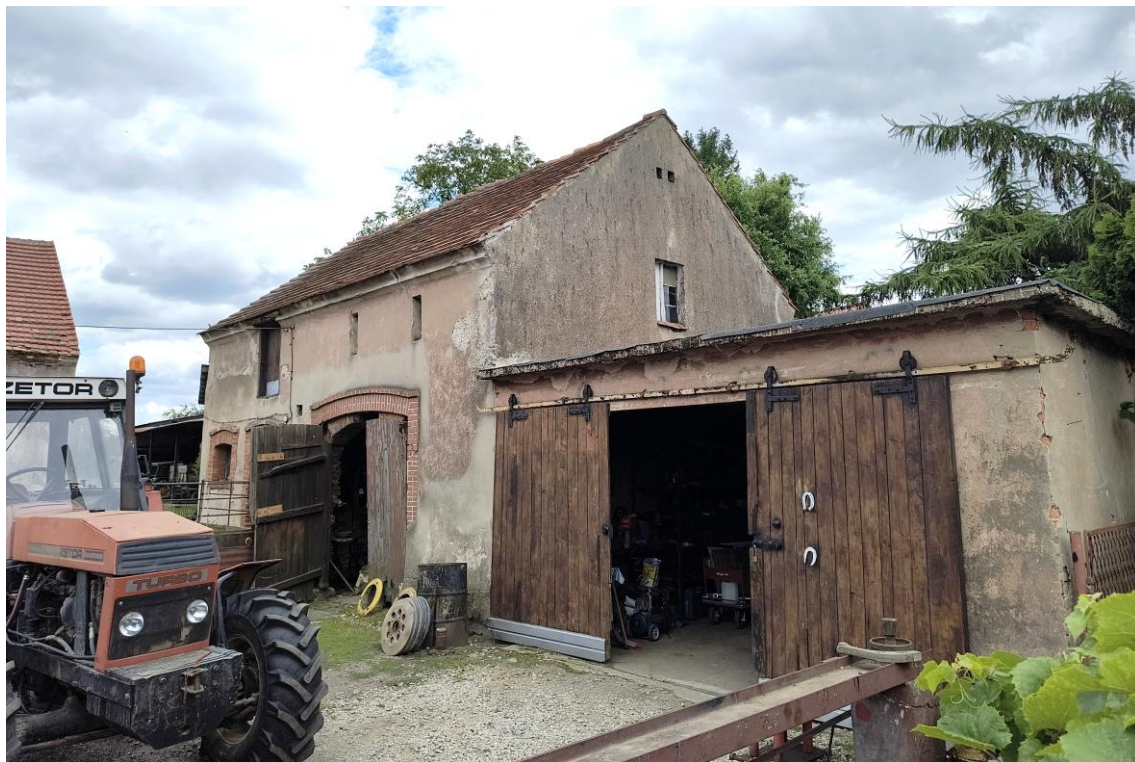
Widok od północnego zachodu

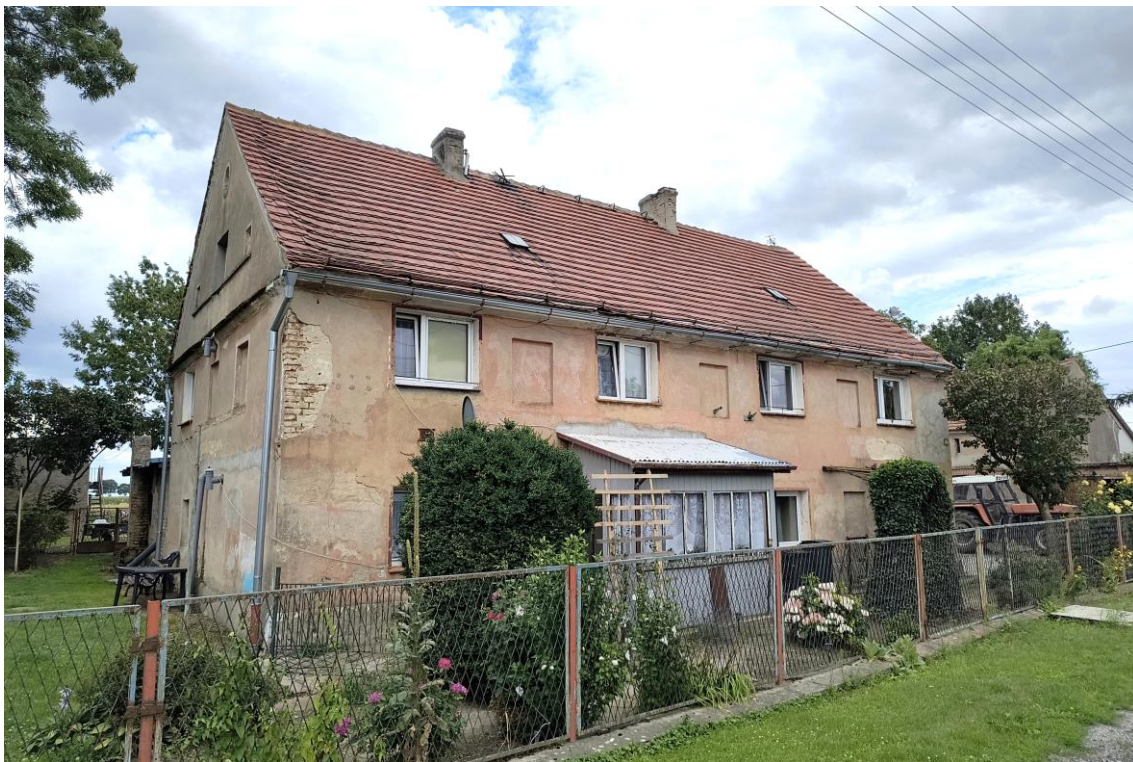
Widok od północnego zachodu

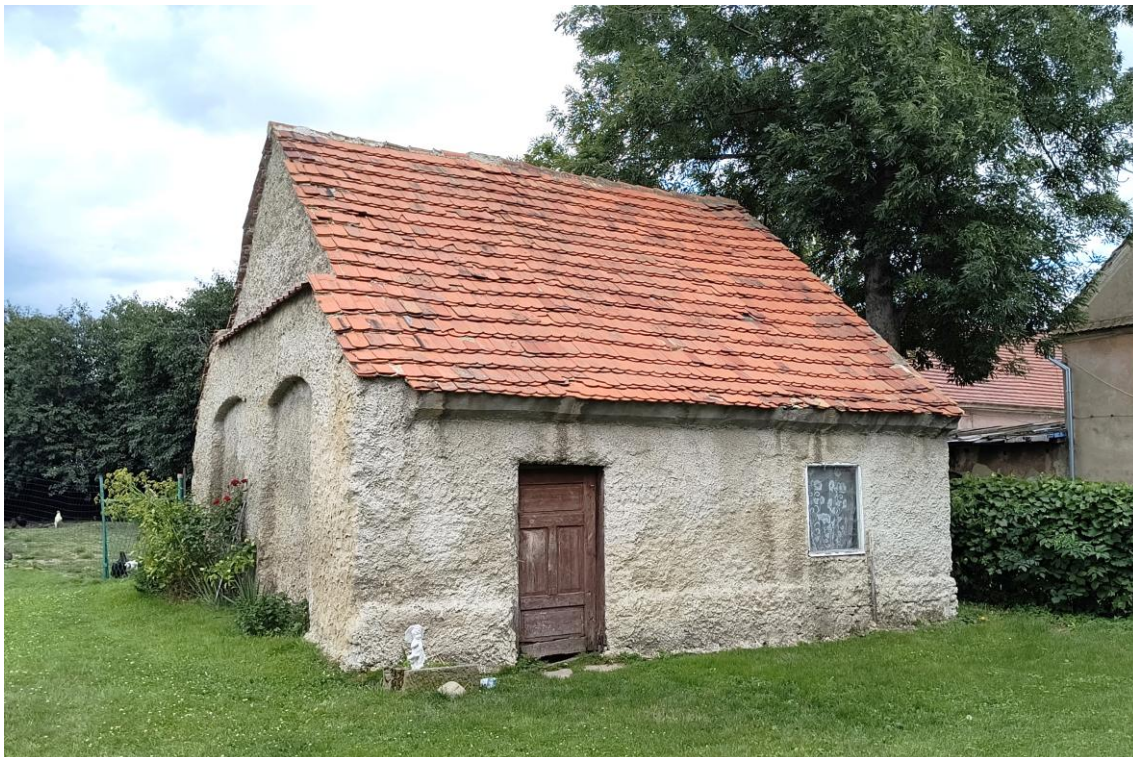
Widok od północnego zachodu

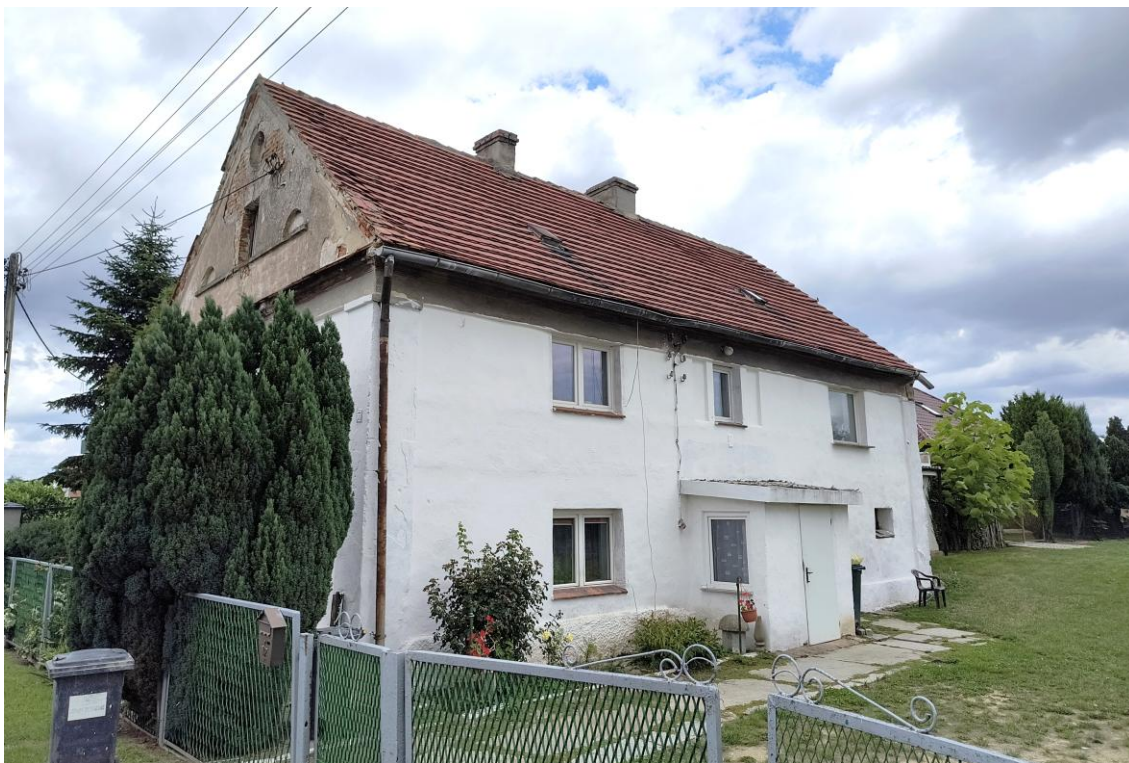
Widok od południowego zachodu

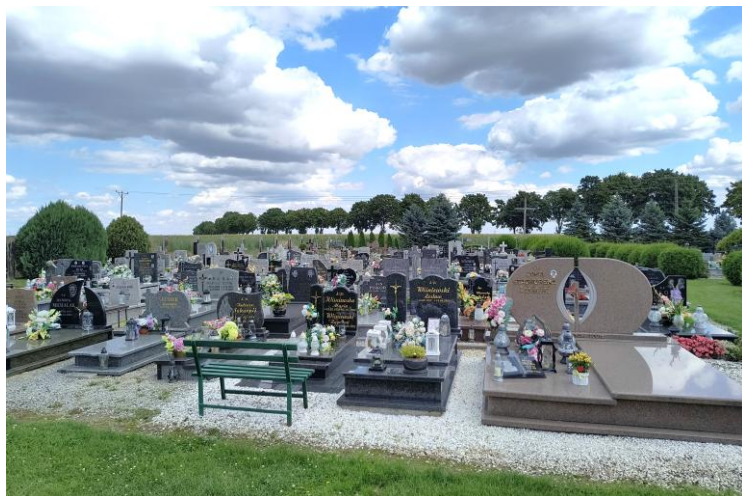
Widok od zachodu

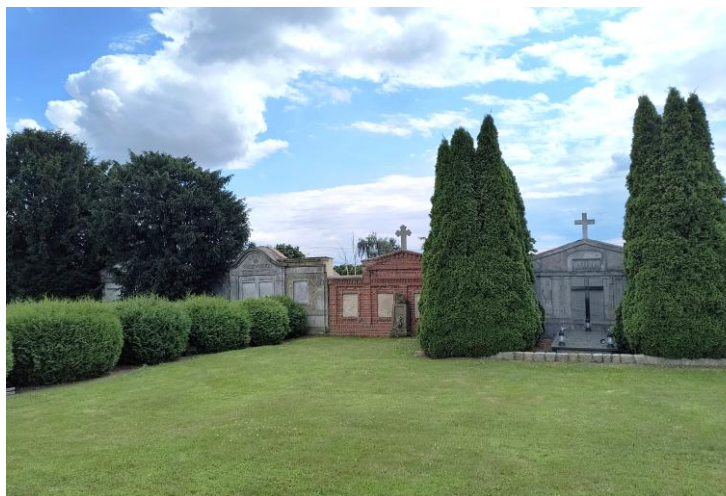
Widok od północy

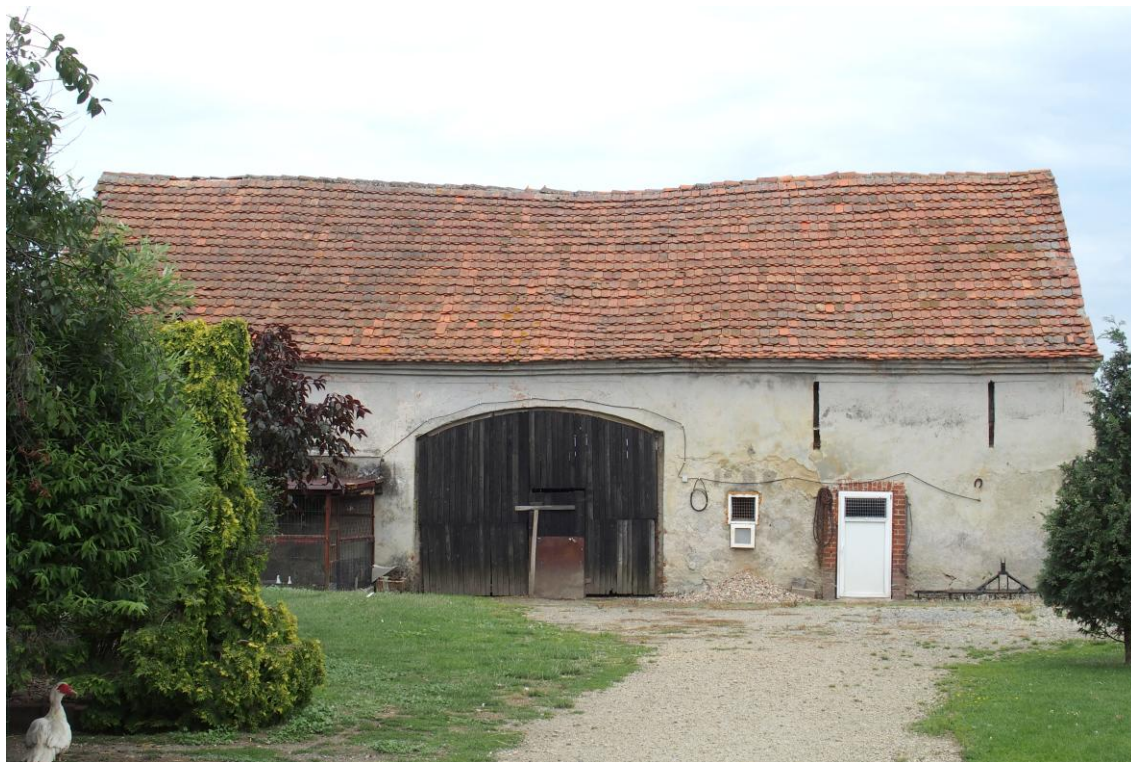
Widok od północnego zachodu
