KARTA ADRESOWA ZABYTKU

1. Nazwa

DOM MIESZKALNY

Lasek nr 1
dz. nr 80, obr. Lasek
55-340 Udanin

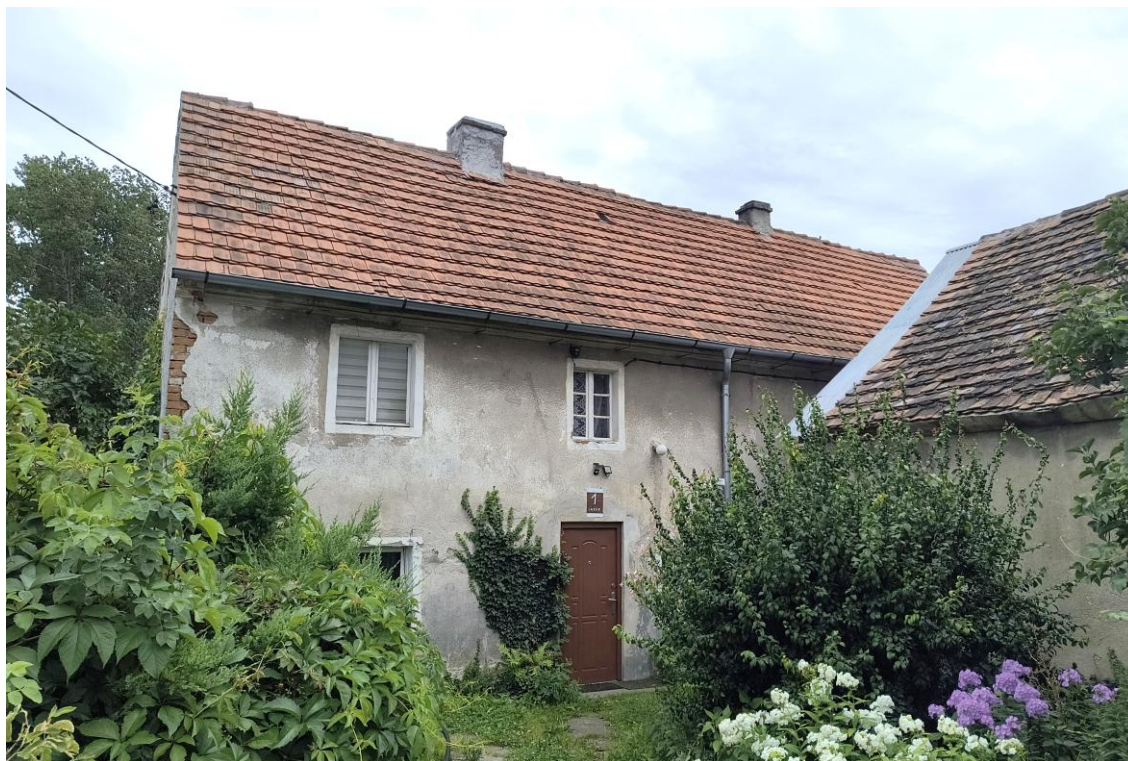
Widok od północy

Budynek murowany, posadowiony na rzucie prostokąta. Bryła zwarta, 2-kondygnacyjna, z nieużytkowym poddaszem. Nakryty jest dachem 2-spadowym o połaciach krytych dachówką ceramiczną. Dachówka zabrudzona, z pojedynczymi ubytkami. Elewacja frontowa z wejściem głównym zamkniętym prostymi drzwiami. Otwory okienne prostokątne, ujęte w proste, tynkowane opaski, rozmieszczone niesymetrycznie, zróżnicowane wielkościami. Ściany wzniesione z cegły i kamienia, otynkowane, z widocznymi przemurowaniami i uzupełnieniami w obrębie otworów okiennych i drzwiowych. Elewacje miejscami zdegradowane odsłaniają mur.

Stan zachowania: dobry

Postulaty dotyczące konserwacji: wymagane zachowanie obiektu w stanie niepogorszonym. Zachowanie historycznej bryły budynku, kompozycji elewacji i detalu architektonicznego.

Wszelkie prace remontowe i budowlane dotyczące elewacji, dachu, bryły, stolarki drzwiowej lub okiennej wymagają uzyskania opinii Dolnośląskiego Wojewódzkiego Konserwatora Zabytków we Wrocławiu.

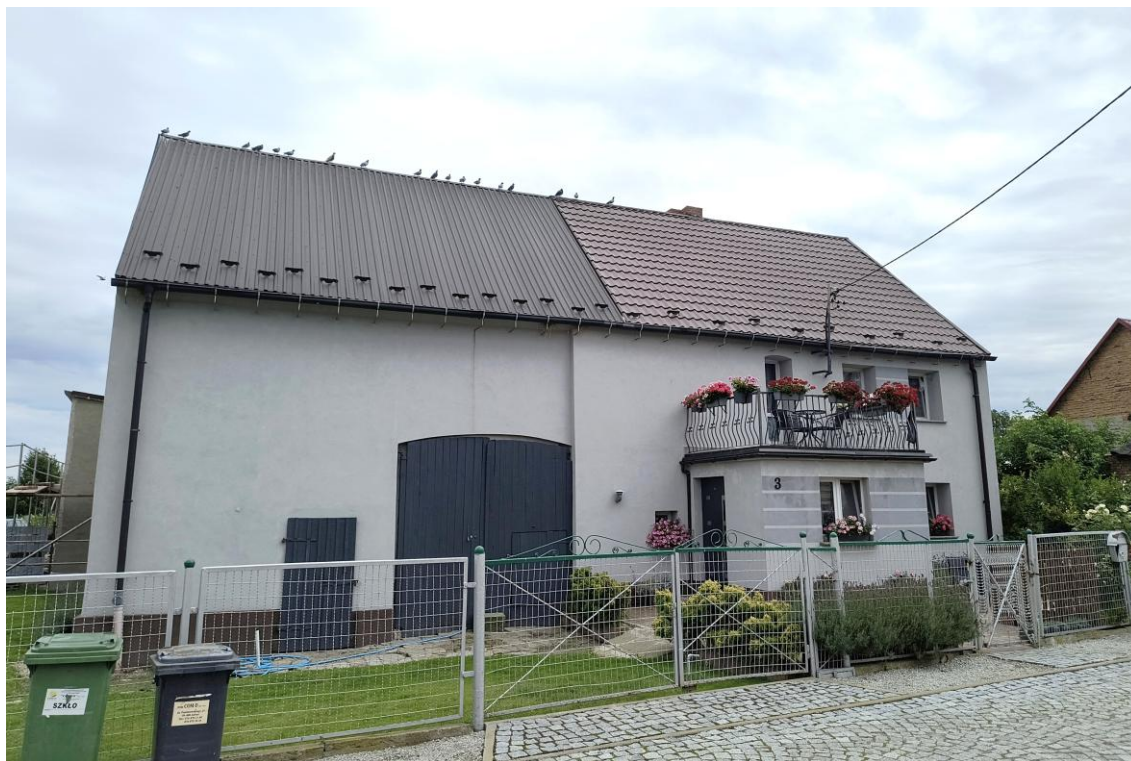
Widok od północnego zachodu

Budynek murowany, wzniesiony na rzucie wydłużonego prostokąta, z częścią gospodarczą usytuowaną od strony północno-wschodniej oraz częścią mieszkalną po stronie południowo-zachodniej. Bryła zwarta, 2-kondygnacyjna, z poddaszem częściowo użytkowym. Nakryty dachem 2-spadowym, o połaciach krytych częściowo dachówką ceramiczną, częściowo blachą trapezową. Elewacja frontowa wieloosiowa, z dużym otworem wjazdowym, zwieńczonym łukiem odcinkowym, zamkniętym drewnianymi wrotami w części gospodarczej. W części mieszkalnej znajduje się wejście główne, poprzedzone gankiem pełniącym funkcję tarasu-balkonu z metalową balustradą. Otwory okienne prostokątne, we współczesnych ramach. Ściany otynkowane, z wyraźnie zaznaczonym, wystającym przed lico elewacji cokołem w dolnej partii.

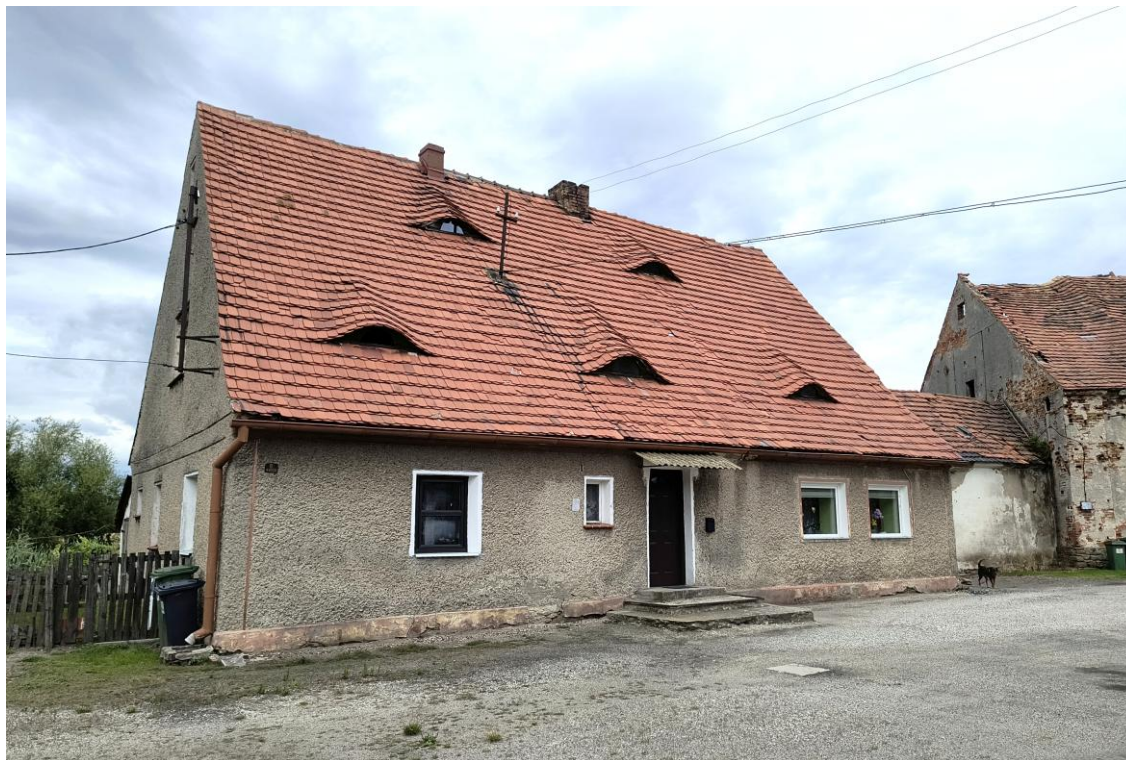
Widok od południowego zachodu

Budynek murowany, wzniesiony na rzucie prostokąta. Bryła zwarta, parterowa, z użytkowym poddaszem i strychem. Nakryty jest wysokim dachem 2-spadowym o połaciach krytych dachówką ceramiczną, z lukarnami w formie „wolicz oczu”. Elewacja frontowa niesymetryczna, z wejściem głównym umieszczonym centralnie, poprzedzonym niewielkimi schodami i zadaszeniem wspartym na metalowych wspornikach. Otwory okienne prostokątne, wymienione na współczesne, o zróżnicowanych wielkościach. Ściany wzniesione z cegły i kamienia, otynkowane tynkiem typu baranek, z wyraźnie zaznaczonym kamiennym cokołem w dolnej partii elewacji.

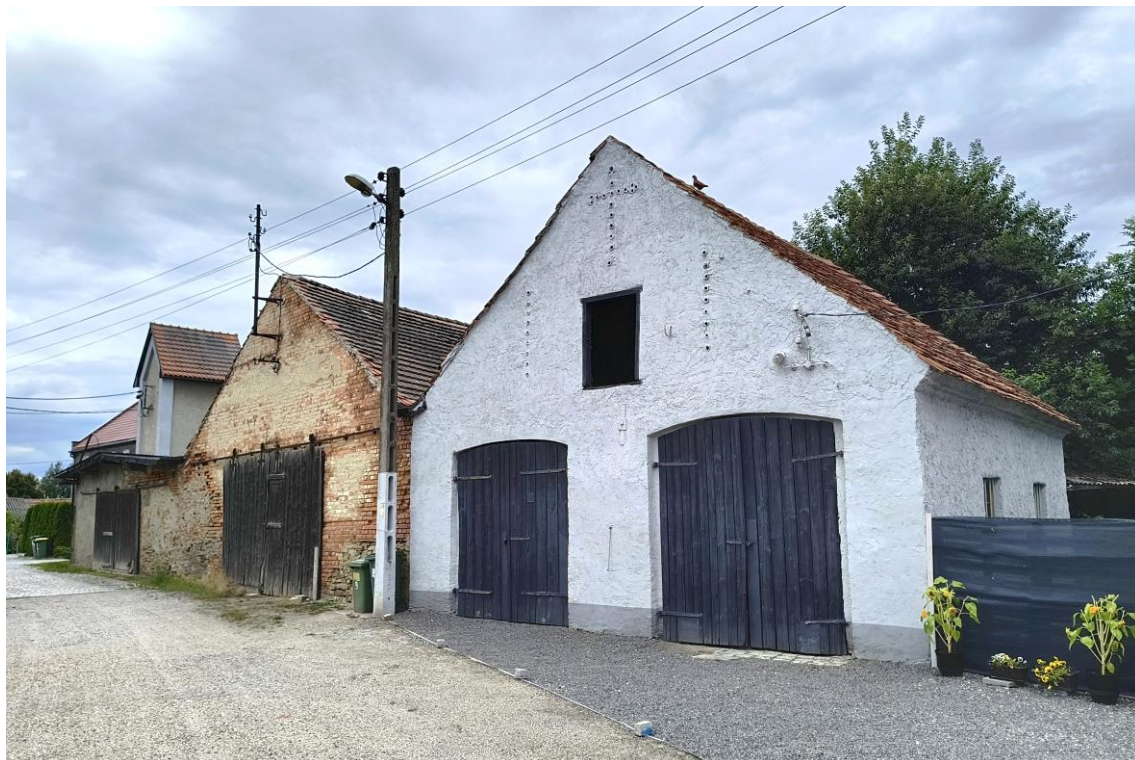
Widok od wschodu

Garáže składają się z trzech budynków ustawionych szeregowo, przekrytych osobnymi dachami 2-spadowymi. 1. obiekt, wysunięty najbardziej w kierunku północno-wschodnim, jest budynkiem parterowym z gospodarczym poddaszem, nakrytym dachem 2-spadowym o połaciach krytych dachówką ceramiczną karpiówką, układaną w koronkę. W przyziemiu znajdują się 2 pary 2-skrzydłowych wrót drewnianych, osadzonych w otworach zamkniętych łukiem odcinkowym. W partii szczytu umieszczono prostokątny otwór magazynowy, flankowany układami szczelinowych otworów wentylacyjnych, rozmieszczonych pionowo, a powyżej powtórzonych w układzie krzyżowym. Cokół zaakcentowany jest pasem szarego tynku, elewację wieńczy prosty gzyms podokapowy o charakterze konstrukcyjno-ochronnym. 2. obiekt, usytuowany centralnie, jest parterowy, również z poddaszem gospodarczym. Nakryty dachem 2-spadowym o połaciach krytych dachówką ceramiczną, miejscowo zdegradowaną. W elewacji szczytowej znajduje się 1 otwór bramny zamknięty prostokątnie, wypełniony 2-skrzydłowymi wrotami drewnianymi. Ściany pozostawione w stanie surowym, z widocznym licem ceglanym. 3. obiekt, najbardziej wysunięty w kierunku południowo-zachodnim, jest budynkiem parterowym, bez poddasza użytkowego, przekrytym dachem 2-spadowym o niskim kącie nachylenia połaci, krytym dachówką ceramiczną. Elewacja szczytowa ukształtowana prosto, z jednym prostokątnym otworem bramnym zamkniętym 2-skrzydłowymi wrotami drewnianymi. Lico tynkowane, w stanie degradacji z licznymi ubytkami odsłaniającymi strukturę muru.

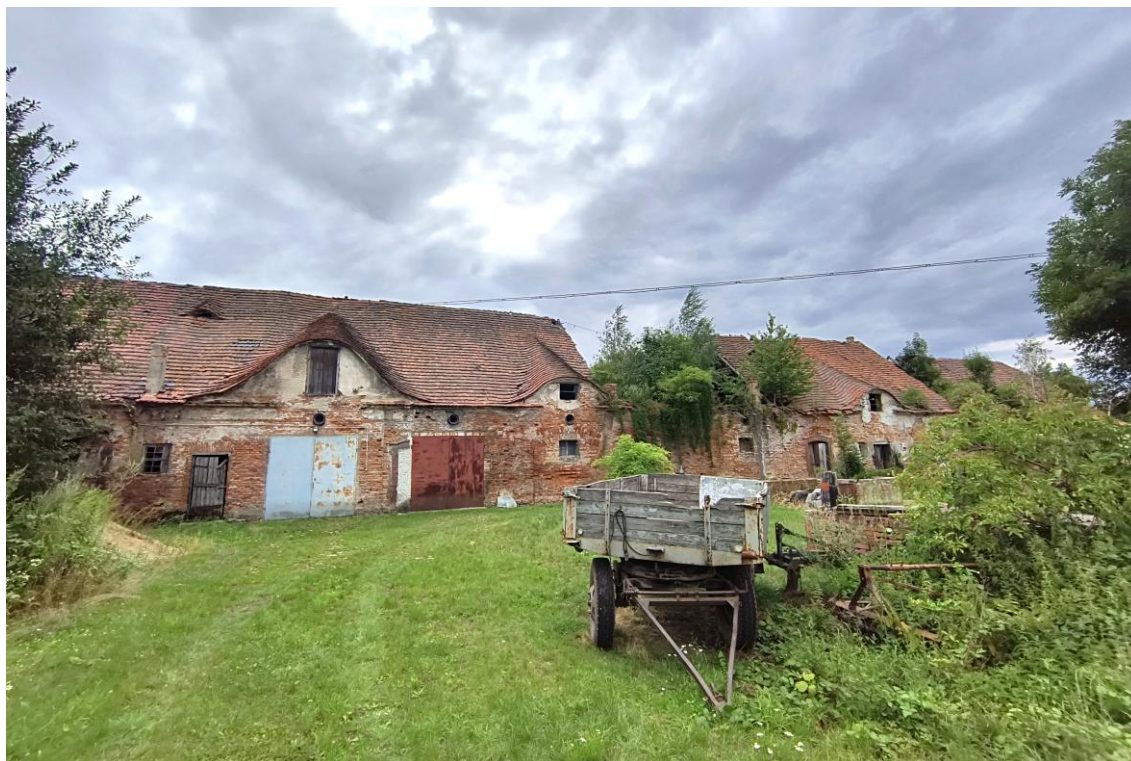
Widok od północnego wschodu

Budynek murowany, wzniesiony na rzucie wydłużonego prostokąta. Bryła zwarta, parterowa, z poddaszem gospodarczym, przekryta dachem 2-spadowym o połaciach krytych dachówką ceramiczną, miejscami silnie zdeformowaną i zapadniętą w środkowej partii kalenicy. Elewacja wschodnia wieloosiowa, z otworami wejściowymi i wjazdowymi zamkniętymi prostymi, 2-skrzydłowymi wrotami, częściowo wtórnymi, wykonanymi z drewna i metalu. Otwory ujęte są w ceglane opaski, część z nich zamknięta nadprożami odcinkowymi. W górnej partii znajdują się prostokątne i koliste otwory wentylacyjne, a w połaci dachowej 3 powiekowe wystawki, z których 1 mieści drzwi magazynowe. Ściany wzniesione z cegły pełnej, w dolnych partiach częściowo otynkowane, z licznymi ubytkami tynku odstaniającymi ceglane lico. Cokół wyodrębniony, wymurowany z cegły w odmiennym opracowaniu, odcinający budynek od poziomu gruntu. Elewacje zwieńczone prostym gzymsem koronującym pod okapem.

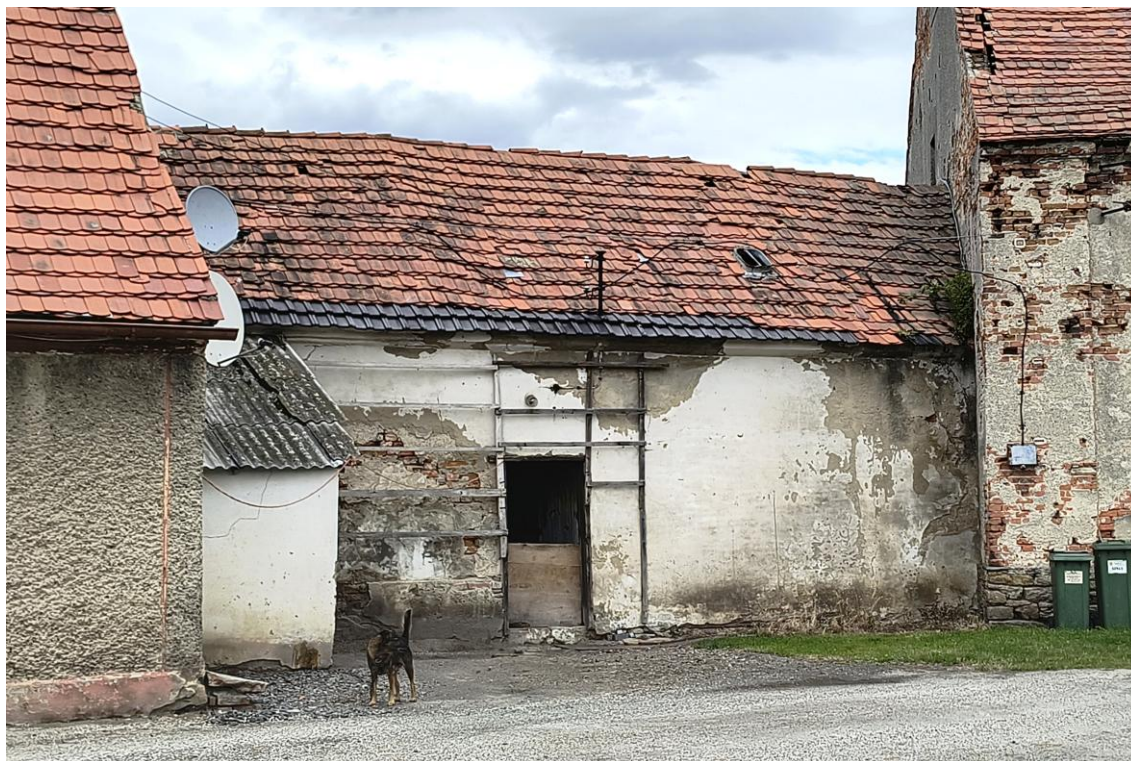
Widok od południowego zachodu

Budynek na rzucie prostokąta, parterowy, o zwartej bryle. Ściany murowane z cegły, częściowo tynkowane, z widocznymi ubytkami tynku i fragmentami lica ceglanego. Elewacja frontowa prosta, bez podziałów architektonicznych, z 1 otworem wejściowym umieszczonym centralnie w osi. Dach 2-spadowy, o niskim nachyleniu połaci, kryty dachówką ceramiczną, z licznymi ubytkami i łatami naprawczymi; w połaci niewielkie otwory doświetlające. Detal architektoniczny nieobecny.

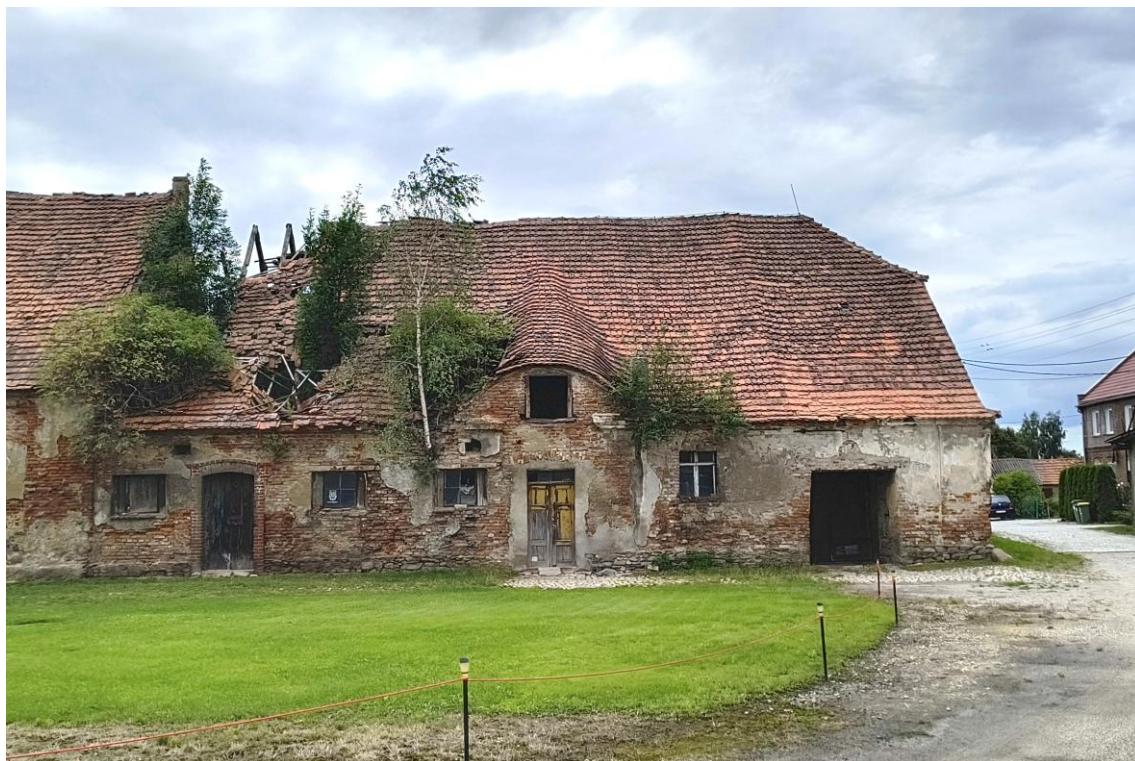
Widok od północnego wschodu

Budynek wzniesiony na rzucie prostokąta. Bryła zwarta, parterowa, z poddaszem gospodarczym. Ściany murowane z cegły, częściowo otynkowane, z licznymi ubytkami odsłaniającymi wątek ceglany. Elewacja frontowa rozczłonkowana nieregularnie rozmieszczonymi otworami drzwiowymi i okiennymi o prostokątnym wykończeniu, ujętymi w proste ceglane ościeża, w części z zachowaną stolarką drewnianą. Jedne z drzwi wejściowych zwieńczone łukiem odcinkowym. Centralnie usytuowana powiekowa wystawka dachowa. Dach naczółkowy, kryty dachówką ceramiczną karpówką, miejscami uszkodzoną i zapadniętą, w partii centralnej z widoczną degradacją konstrukcji. Cokół z kamienia polnego, gzyms podokapowy silnie zdegradowany. Całość utrzymana w formie prostej, użytkowej.

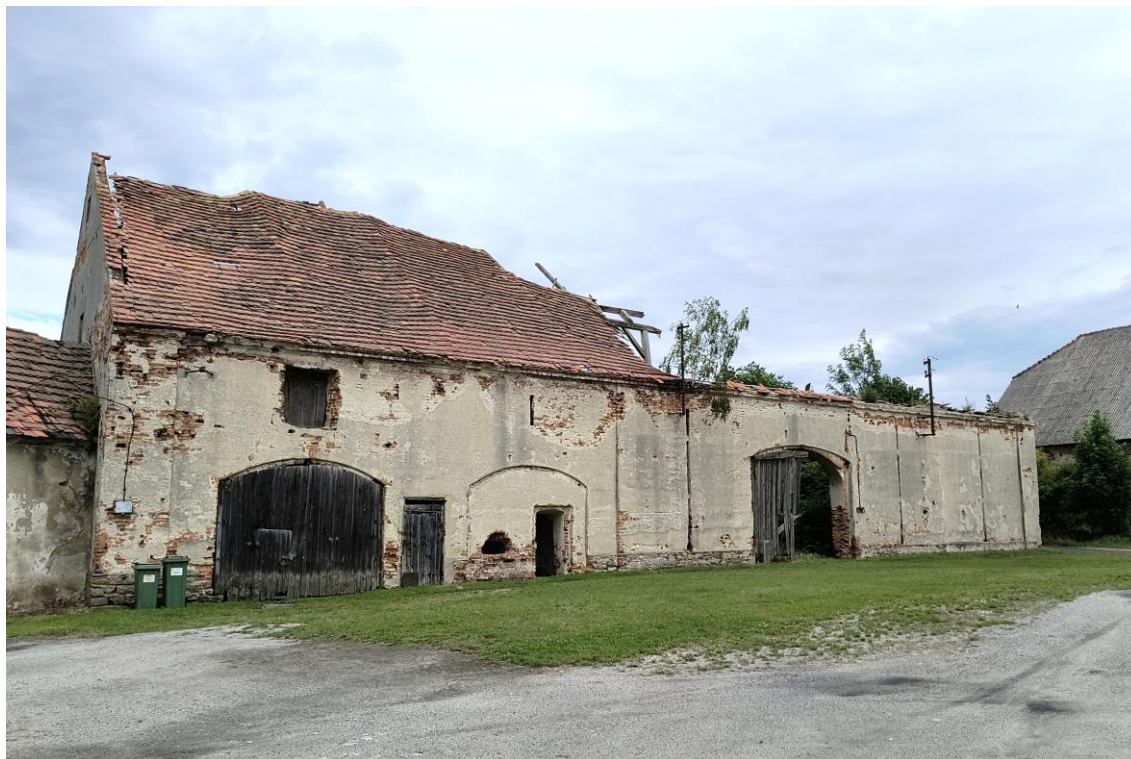
Widok od zachodu

Budynek wzniesiony na rzucie prostokąta. Bryła wydłużona, parterowa, z poddaszem magazynowym od północy. Ściany murowane z cegły, otynkowane, z licznymi ubytkami odsłaniającymi wątek ceglany. Elewacja frontowa artykułowana lizenami, z dużymi otworami wjazdowymi o wykroju prostokątnym, zamkniętymi łukiem odcinkowym, wypełnionymi drewnianymi wrotami; między nimi znajdują się mniejsze otwory drzwiowe o prostym wykroju, umieszczone we wnęce prostokątnej zamkniętej łukiem odcinkowym, wielkości sąsiadującego otworu wjazdowego. W partii środkowej i południowej rozmieszczone są długie, wąskie otwory wentylacyjne. Cokół z kamienia polnego. Dach 2-spadowy, pierwotnie kryty dachówką ceramiczną, obecnie w znacznej części zniszczony, z zachowanymi fragmentami więźby. Gzyms podokapowy prosty, zdegradowany.

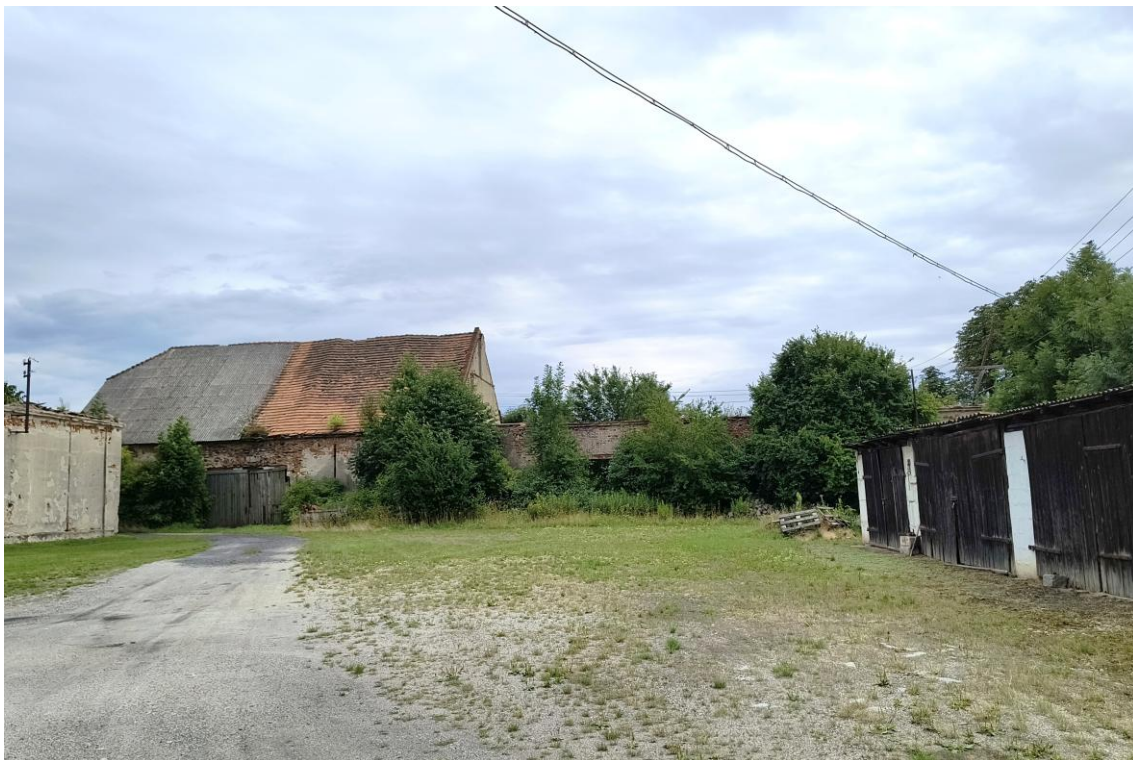
Widok od północnego zachodu

Budynek wzniesiony na rzucie prostokąta. Bryła wydłużona, parterowa, z poddaszem magazynowym. Ściany częściowo otynkowane, z widocznymi ubytkami i przetarciami. Elewacja prosta, z 2 otworami wjazdowymi o wykroju prostokątnym, wypełnionymi drewnianymi wrotami. W elewacji widoczny otwór podłużny wentylacyjny. Dach zdegradowany całkowicie od strony południowo-zachodniej, od strony północno-wschodniej z naczółkiem, kryty częściowo dachówką ceramiczną karpiówką, częściowo płytami eternitowymi, z widocznymi ubytkami i wtórnymi naprawami. Podmurówka z kamienia. Wygląd budynku trudny do odczytania ze względu na silny stopień degradacji i porastanie zielenią.

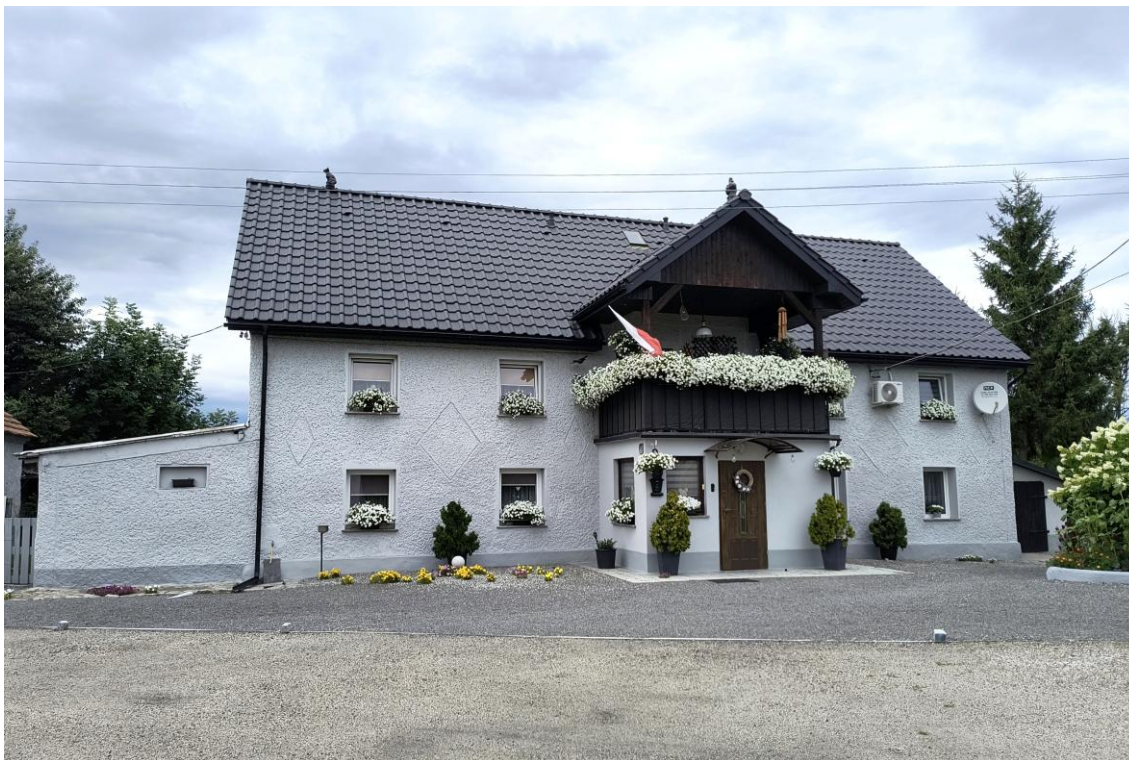
Widok od południowego wschodu

Budynek wzniesiony na rzucie prostokąta, z dostawioną od południowego zachodu niższą przybudówką na planie wydłużonego prostokąta. Bryła zwarta, 2-kondygnacyjna, przekryta dachem 2-spadowym. Ściany murowane, otynkowane, z dekoracją w postaci płytkich, geometrycznych wzorów tynkarskich rozmieszczonych symetrycznie. Elewacja frontowa tynkowana tynkiem typu „baranek”, 5-osiowa, z centralnie usytuowanym wejściem w przyziemiu, poprzedzonym niewielkim gankiem, nad którym umieszczono balkon z pełną balustradą i zadaszeniem 2-spadowym wspartym na drewnianych słupach. Otwory okienne prostokątne, rozmieszczone regularnie, ujęte w proste opaski tynkowe, z wtórną stolarką. Dach kryty współcześnie dachówką ceramiczną w formie zakładkowej. Cokół zaakcentowany gładką, odmienną kolorystycznie warstwą tynku.

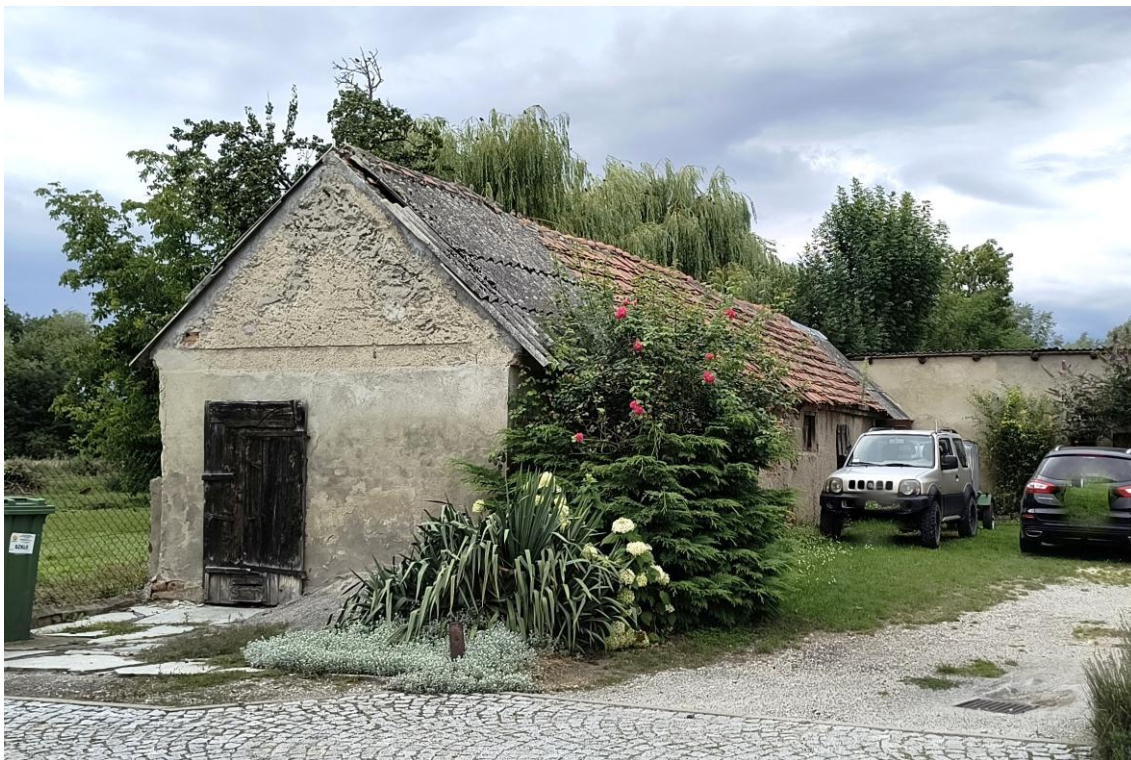
Widok od południowego wschodu

Budynek wzniesiony na rzucie litery L, 1-kondygnacyjny, 1-rzędowy, podzielony na szereg niewielkich pomieszczeń. Bryła zwarta, przekryta dachem 2-spadowym, w części północnej współcześnie nadbudowanym i krytym dachem pulpitowym. Ściany murowane z cegły, tynkowane, w znacznym stopniu zdegradowane, z ubytkami i przetarciami tynku oraz miejscami odsłoniętym wątkiem ceglanym. Elewacje zwieńczone gzymsem podokapowym, pierwotnie profilowanym, obecnie silnie zdegradowanym. W elewacji południowej zachowały się ślady podziałów ramowych w tynku. W elewacjach południowej i zachodniej rozmieszczone prostokątne otwory drzwiowe, część ujęta w proste wnęki, a także niewielkie prostokątne otwory okienne. Dach pierwotnie kryty dachówką ceramiczną karpówką w koronkę, obecnie w znacznej części wymieniony: od strony południowej na eternit, od strony północnej na papę na deskowaniu. Więźba dachowa drewniana, krokwiowa, w partii północnej wtórnie nadbudowana. Otwory drzwiowe prostokątne, zamykane drzwiami drewnianymi deskowymi o konstrukcji spągowej.

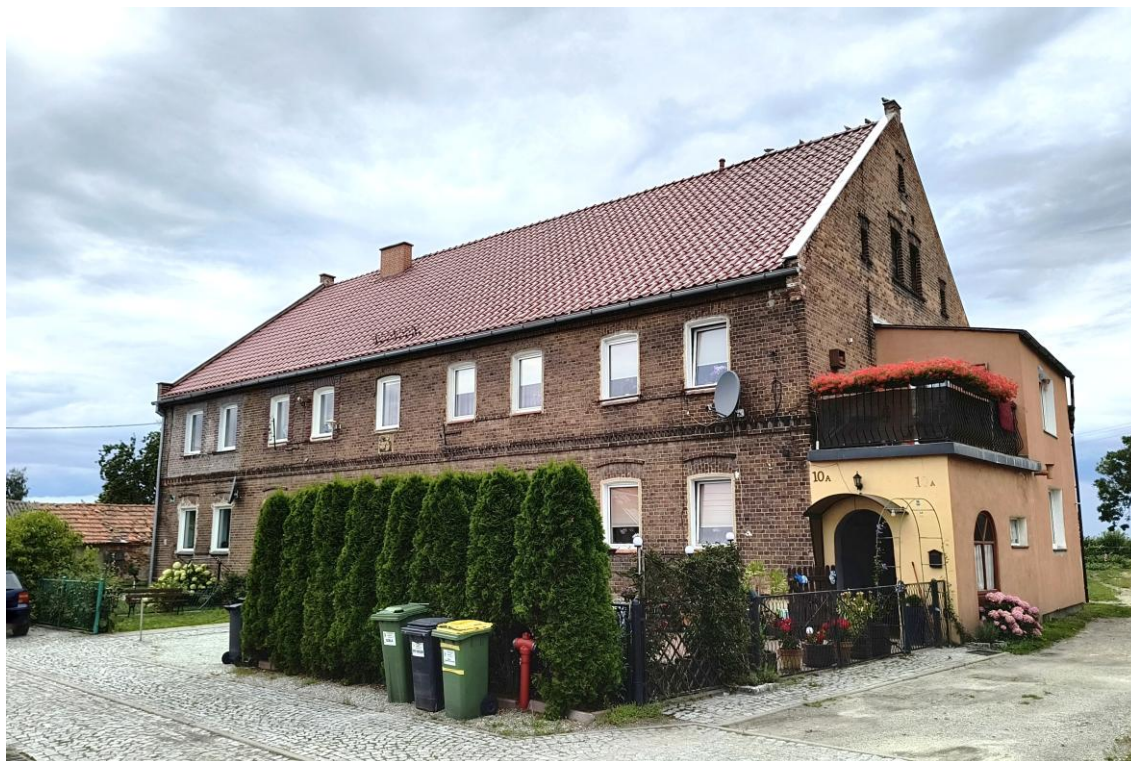
Widok od południowego wschodu

Budynek wzniesiony na rzucie prostokąta. Bryła wydłużona, 2-kondygnacyjna, podpiwniczona, z poddaszem użytkowym, przekryta dachem 2-spadowym. Ściany murowane z cegły licowej, pozostawione w wątku odkrytym, z zastosowaniem detalu w postaci gzymsu kordonowego oraz gzymsu podokapowego. Elewacja frontowa 9-osiowa, z rytmicznie rozmieszczonymi prostokątnymi otworami okiennymi, ujętymi w ceglane obramienia, z nadprożami zamkniętymi łukowo i wtórną stolarką. Elewacje szczytowe pełne, w górnych partiach z otworami okiennymi i szczelinowymi otworami wentylacyjnymi. Wejścia w postaci prostokątnych otworów drzwiowych, rozmieszczone w osiach elewacji dłuższych oraz w dobudówce od strony północno-wschodniej. Dach 2-spadowy, kryty współcześnie dachówką ceramiczną zakładkową. Kominy ceglane, murowane, usytuowane w kalenicy. Cokół wykonany z kamienia, zaakcentowany gzymsem z cegły. Od strony północno-wschodniej dobudówka z balkonem i zadaszonym gankiem, odcinająca się materiałem i formą od historycznej substancji budynku.

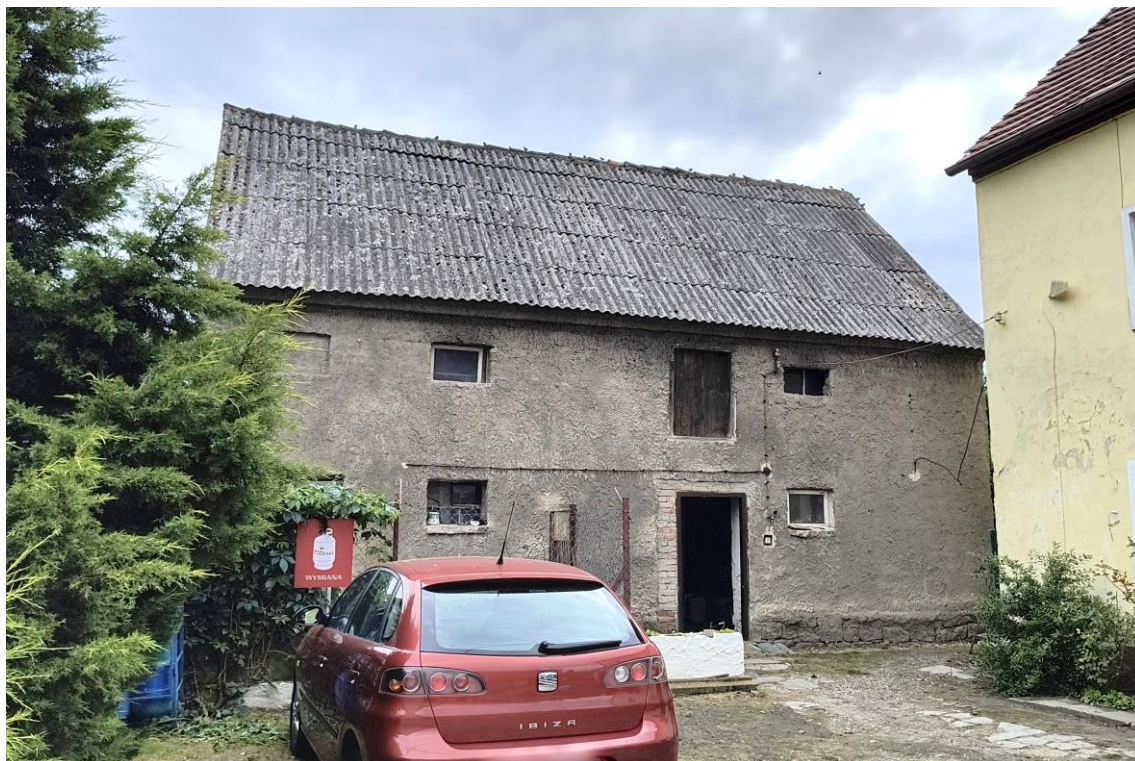
Widok od północnego wschodu

Budynek wzniesiony na rzucie prostokąta. Bryła zwarta, 2-kondygnacyjna. Ściany murowane z cegły i kamienia, otynkowane, z widocznymi przetarciami i ubytkami, w partii cokołu odsłaniające kamienne fundamenty. Elewacja frontowa z prostokątnym otworem wejściowym, ujętym w proste ceglane ościeże, oraz z nieregularnie rozmieszczonymi otworami okiennymi o prostokątnym wykroju, częściowo przemurowanymi. Nad drzwiami wejściowymi umieszczone są drzwi magazynowe. Dach 2-spadowy, kryty wtórnie płytami eternitowymi falistymi, z widocznymi ubytkami i deformacjami. Szczyty proste, pełne, bez opracowania detalu.

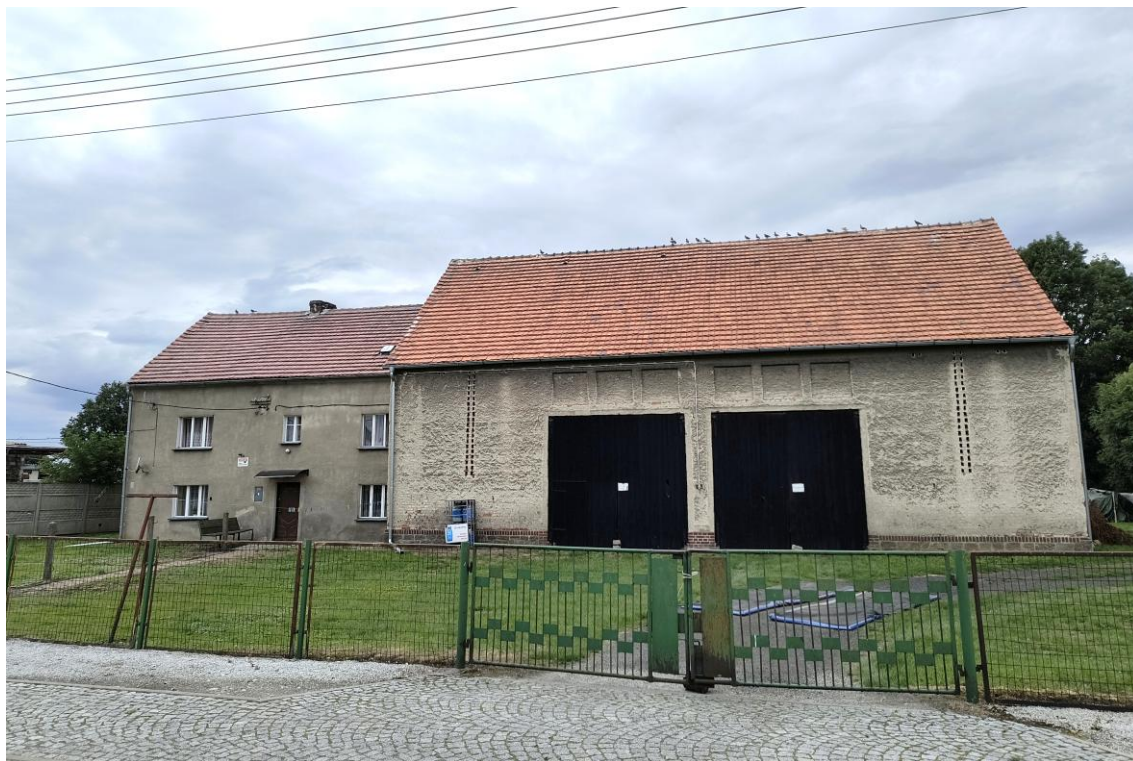
Widok od południowego wschodu

Część mieszkalna po stronie południowo-zachodniej, 2-kondygnacyjna, z użytkowym poddaszem. Elewacja frontowa 5-osiowa, z prostokątnymi otworami okiennymi rozmieszczonymi w równych osiach i centralnie usytuowanym wejściem; stolarka wtórna. Dach w tej części 2-spadowy, kryty dachówką ceramiczną zakładkową. Bryła części mieszkalnej mniejsza od części gospodarczej, z niżej poprowadzoną kalenicą. Część gospodarcza po stronie północno-wschodniej, parterowa, z gospodarczym poddaszem, o szerokiej elewacji z 2 dużymi otworami wjazdowymi o prostokątym wykroju, wypełnionymi drewnianymi wrotami. Elewacja artykułowana pionowymi szczelinowymi otworami wentylacyjnymi oraz prostokątnymi blendami w górnej partii. Cokół murowany. Dach 2-spadowy, kryty dachówką ceramiczną zakładkową. Całość utrzymana w formie prostej, użytkowej.

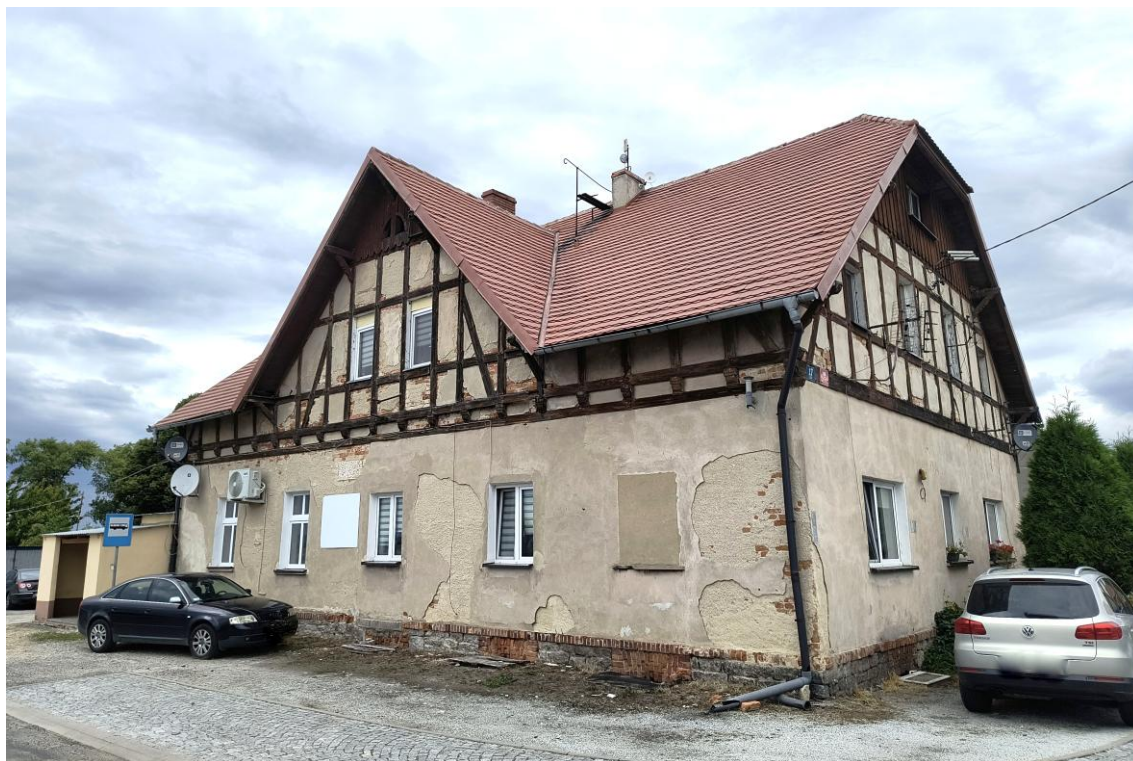
Widok od południa

Budynek wzniesiony na rzucie prostokąta. Bryła zwarta, parterowa, z użytkowym poddaszem i strychem, przekryta dachem naczółkowym, krytym wspólnie dachówką ceramiczną zakładkową, rozczłonkowanym wystawkami dachowymi od strony południowo-zachodniej i północno-wschodniej. Ściany w przyziemiu murowane z cegły, tynkowane, z widocznymi ubytkami i przetarciami; w partii cokołu miejscami odstonięty kamień polny i cegła. Partie poddasza (w tym wystawki) wykonane w konstrukcji szkieletowej, wypełnione cegłą i tynkiem, z czytelnym rysunkiem belek. Otwory okienne prostokątne, częściowo z wtórną stolarką PCV, w partiach strychowych zachowane okna drewniane. Część otworów została wtórnie zamurowana. Partie górne elewacji szczytowych oraz ściany wystawek pod okapem deskowane pionowo.

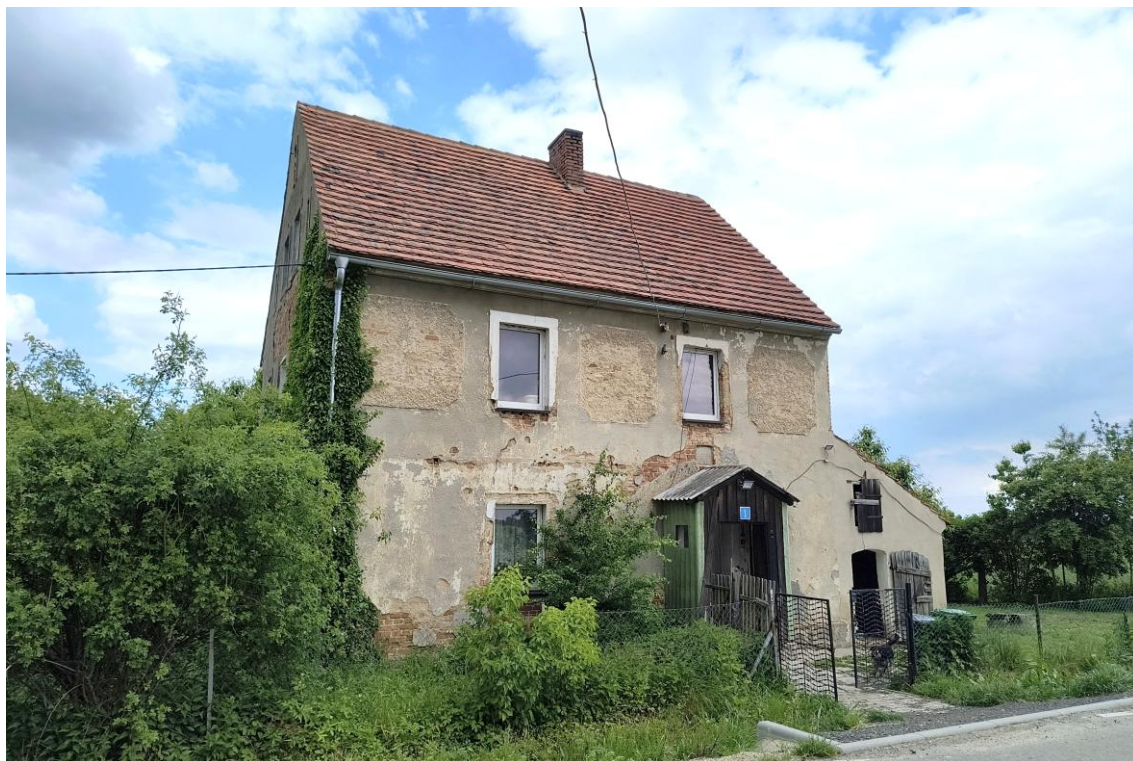
Widok od południowego zachodu

Obiekt wzniesiony na rzucie prostokąta, dwukondygnacyjny z poddaszem użytkowym, murowany z cegły, otynkowany, częściowo zniszczony. Dach dwuspadowy pokryty dachówką ceramiczną, ze szczytem od strony drogi.

Elewacja frontowa pozbawiona detalu architektonicznego, o prostym układzie okiennym. Widoczne liczne przemurowania, ubytki tynków i ślady wcześniejszych napraw. Wejście do budynku poprzedzone jest niewielkim gankiem z daszkiem wspartym na słupkach drewnianych. Do budynku dostawiona jest boczna przybudówka gospodarcza, prawdopodobnie pierwotnie pełniąca funkcję inwentarską lub magazynową, zachowana w formie prostej, z zachowanymi wrotami i otworami wentylacyjnymi.

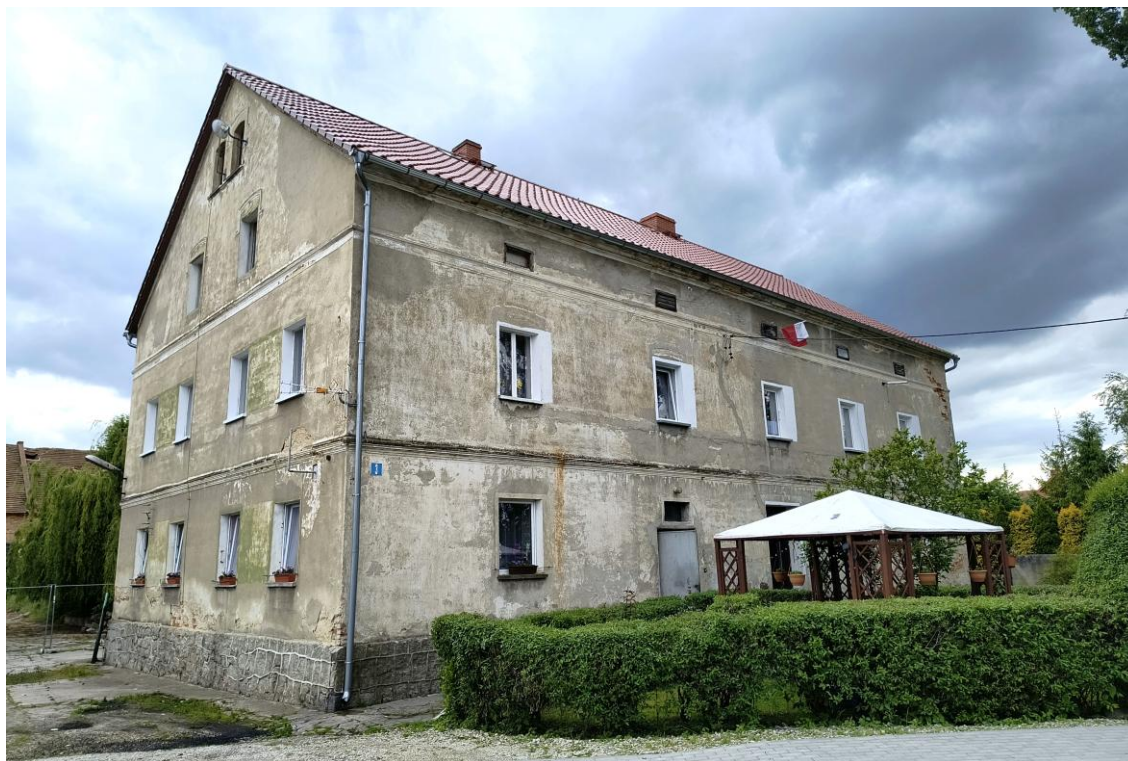
Widok od północnego wschodu

Budynek mieszkalny wielorodzinny położony w centralnej części wsi Lusina, w sąsiedztwie dawnego założenia folwarcznego. Obiekt murowany, wzniesiony na rzucie wydłużonego prostokąta, trzykondygnacyjny z użytkowym poddaszem, nakryty dachem dwuspadowym krytym dachówką ceramiczną.

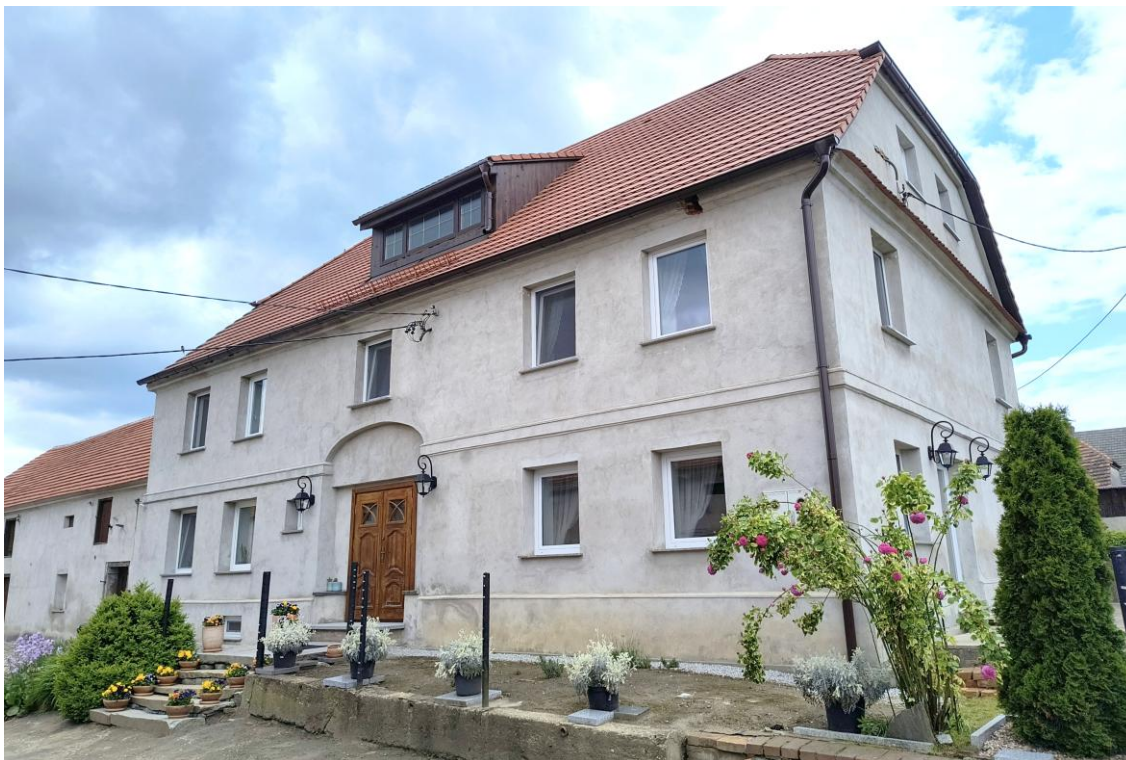
Widok od północnego wschodu

Budynek mieszkalny usytuowany w zespole zagrodowym. Wzniesiony na planie prostokąta, dwie kondygnacje pełne i użytkowe poddasze, z dachem dwuspadowym pokrytym dachówką ceramiczną typu karpiówka.

Na połaci dachowej od strony frontowej znajduje się nowoczesna lukarna z dużym przeszkleniem — rozwiązanie wtórne, wyraźnie wyróżniające się od pierwotnej formy budynku. Otwory okienne w większości prostokątne, wtórne, część z nich w nowych, plastikowych ramach.

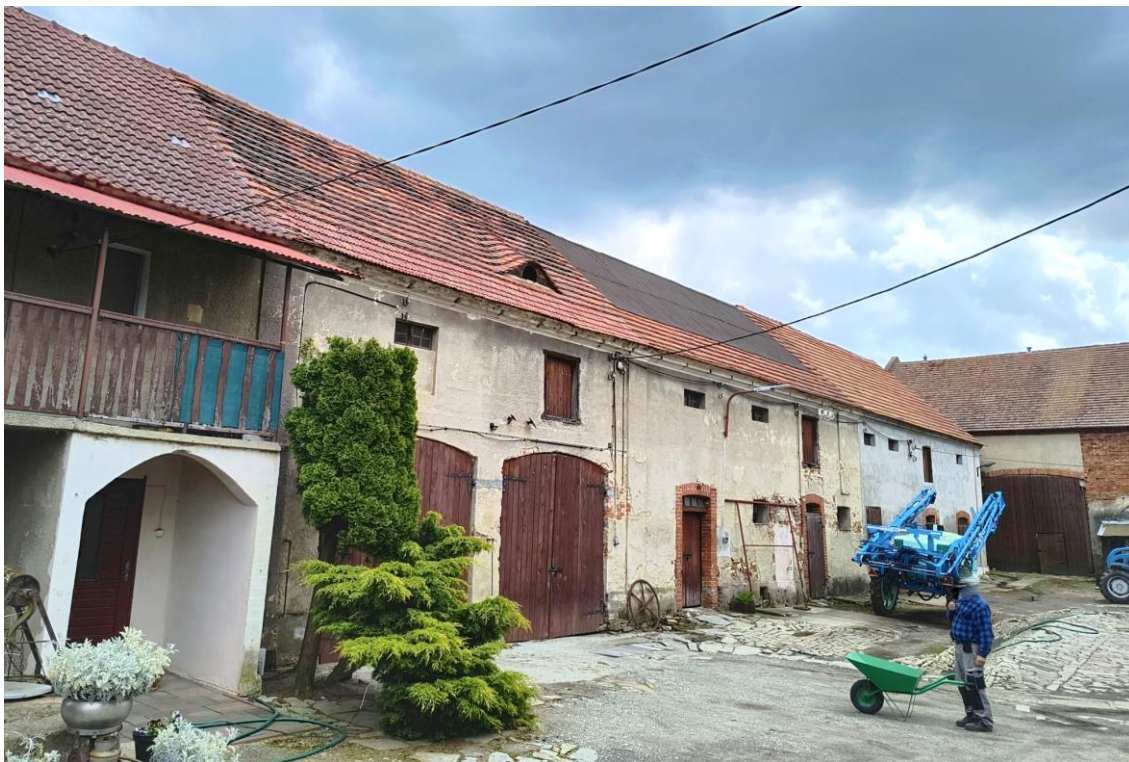
Widok od północnego zachodu

Budynek założony na planie wydłużonego prostokąta, o zwartej, podłużnej bryle. Posiada dwie kondygnacje, w tym parter i użytkowe poddasze. Dach dwuspadowy o dość niskim nachyleniu połaci, kryty dachówką ceramiczną, z wolim okiem, miejscami wtórnie uzupełniany, z widocznymi ubytkami. Elewacje tynkowane, z licznymi przetarciami i ubytkami, artykułowane prostokątnymi otworami okiennymi i drzwiowymi, rozmieszczonymi nieregularnie. Partie parteru akcentowane dużymi, prostokątnymi wrotami drewnianymi o łukowo ściętych nadprożach, flankowanymi mniejszymi otworami drzwiowymi. Na piętrze niewielkie prostokątne okna oraz zamknięte deskowane otwory strychowe.

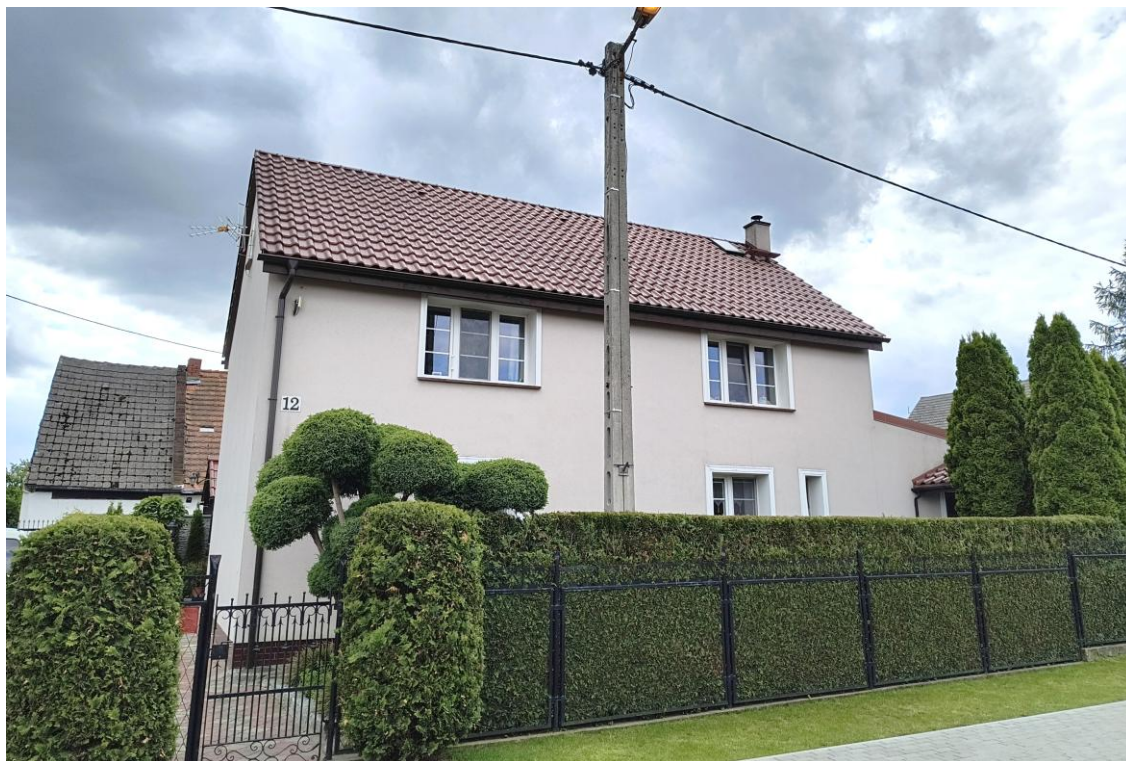
Widok od północnego wschodu

Budynek mieszkalny jednorodzinny, o prostej bryle, wzniesiony na rzucie prostokąta, parterowy z użytkowym poddaszem. Przykryty jest symetrycznym dachem dwuspadowym o niewielkim okapie, krytym współczesną dachówką ceramiczną w kolorze ceglastym.

Elewacje tynkowane, wykończone gładko w kolorze jasnym (kremowo-szarym). Otwory okienne prostokątne, w regularnym rytmie, z nowoczesną stolarką PVC. Wszystkie okna ujęte są w delikatne, minimalistyczne, prostokątne opaski tynkowe w kolorze białym, bez profilowania ani rozbudowanego detalu. Stolarka drzwiowa nowa, ozdobna, drewniana – współczesna.

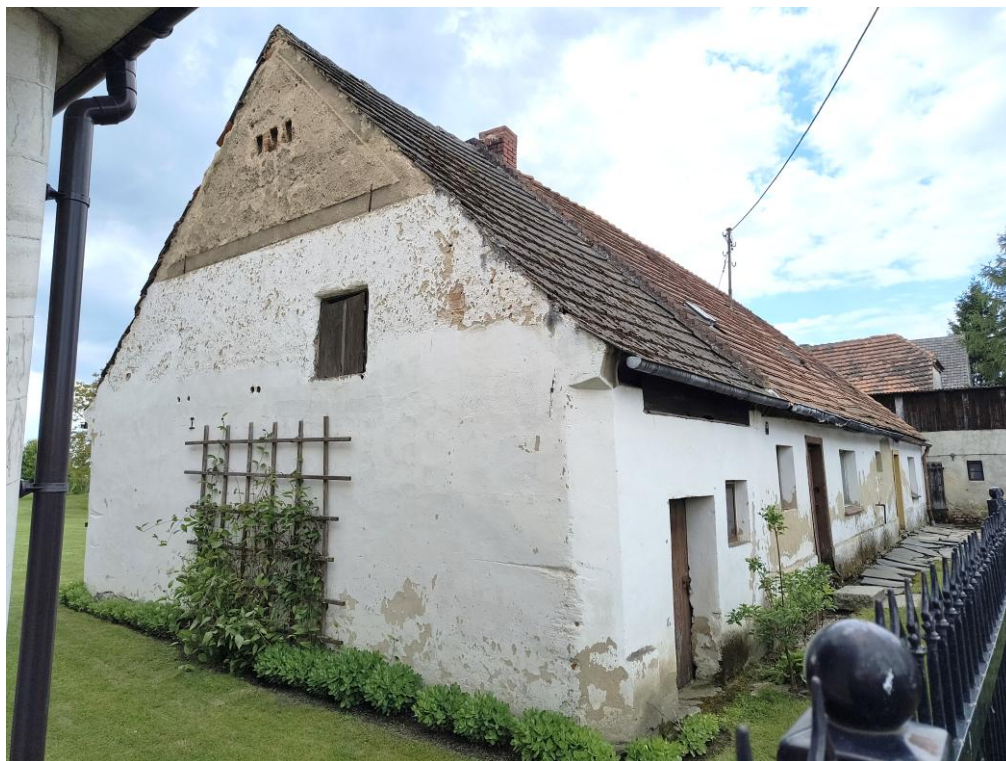
Widok od północnego wschodu

Budynek gospodarczy parterowy, murowany, wzniesiony na planie wydłużonego prostokąta, nakryty dachem dwuspadowym pokrytym dachówką ceramiczną. Elewacja boczna ujęta szczytem z wąskimi szczelinami wentylacyjnymi oraz niewielkim, prostokątnym otworem z drewnianą klapą. Dłuższa elewacja rytmicznie podzielona otworami drzwiowymi i okiennymi o prostym wykończeniu. Tynki zewnętrzne w dużym stopniu zdegradowane, odsłaniające miejscami strukturę muru. Brak wyraźnych detali architektonicznych, całość zachowana w surowej, użytkowej formie charakterystycznej dla zabudowań inwentarskich. Budynek stanowi element historycznej zabudowy wiejskiej.
