KARTA ADRESOWA ZABYTKU

1. Nazwa

DOM MIESZKALNY

Lasek nr 1
dz. nr 80, obr. Lasek
55-340 Udanin

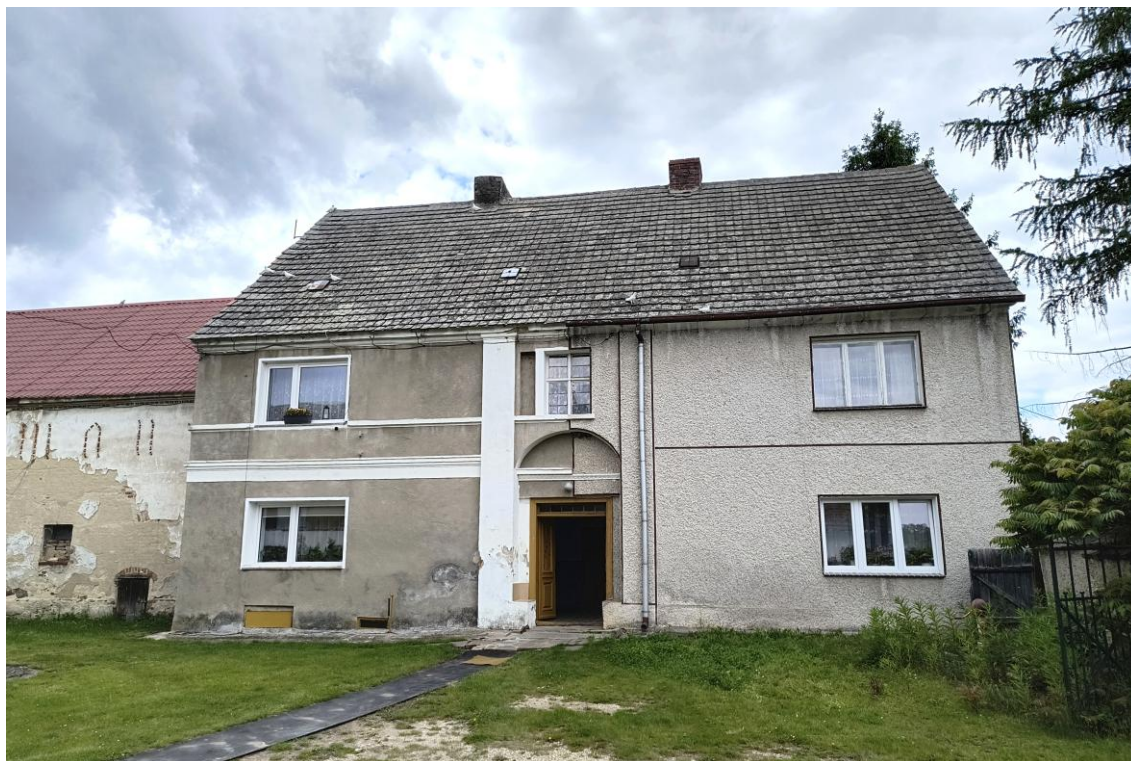
Widok od wschodu

Dwukondygnacyjny budynek mieszkalny o zwartej, prostokątnej bryle, przekryty dachem dwuspadowym krytym eternitem. Elewacja frontowa symetryczna, siedmioosiowa, z centralnie umieszczonym wejściem zaakcentowanym prostokątnym portalem z nadświetlem i półkolistą wnęką. Nad wejściem niewielkie okno klatki schodowej.

Fasada podzielona pionowymi lizenami, które wraz z poziomym gzymsem między kondygnacjami tworzą skromną dekorację architektoniczną. Otwory okienne prostokątne, nowsze, z różnicami w wielkości i rozmieszczeniu. Lewa część budynku zachowuje fragmenty starszego detalu elewacyjnego, widoczne w postaci gzymśów i struktury tynku.

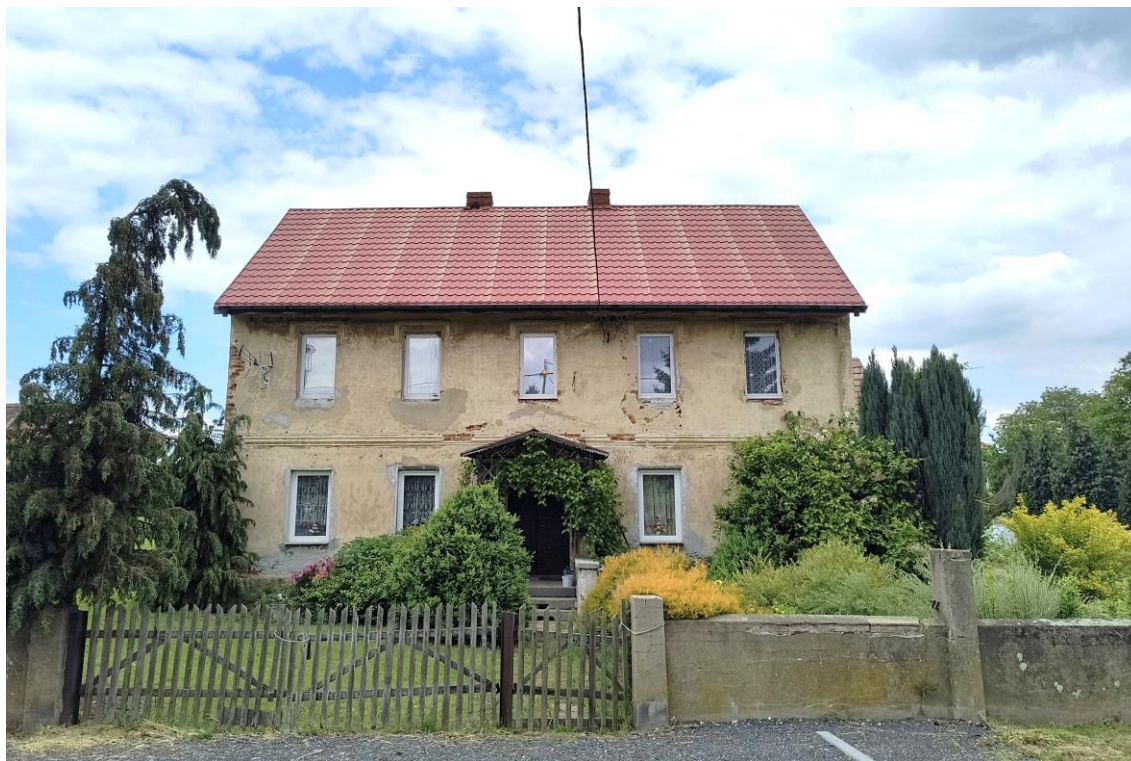
Widok od południa

Budynek murowany, dwukondygnacyjny, niepodpiwniczony, z dachem dwuspadowym pokrytym nową dachówką ceramiczną. Elewacja otynkowana, w części z widocznymi ubytkami i spękaniami. Wejście główne znajduje się centralnie w fasadzie frontowej, pod niewielkim daszkiem wspartym na dekoracyjnej konstrukcji z drewna, częściowo porośniętej roślinnością. Układ okien regularny – po trzy na każdej kondygnacji, o zbliżonych wymiarach.

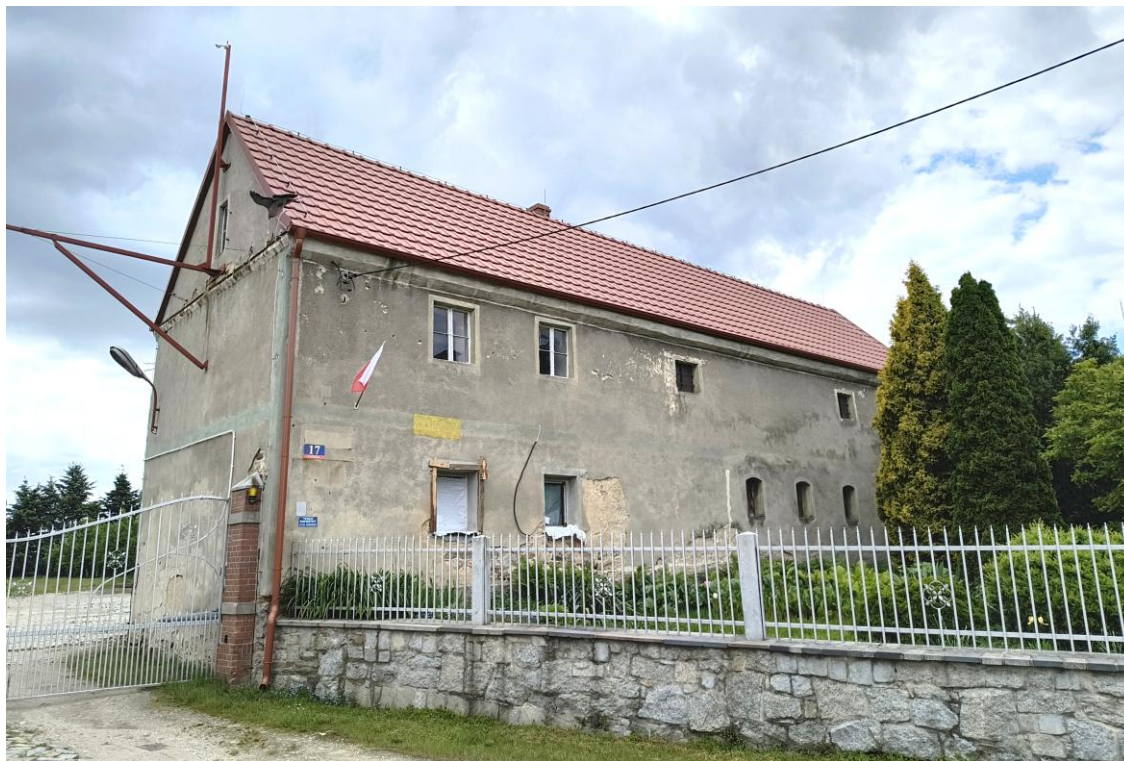
Widok od północnego wschodu

Murowany budynek mieszkalny o cechach charakterystycznych dla wiejskiego budownictwa użytkowego z tego okresu. Obiekt założony na planie prostokąta, dwukondygnacyjny, z użytkowym poddaszem, przekryty dachem dwuspadowym o stromym nachyleniu, pokrytym współczesną dachówką ceramiczną.

Elewacja frontowa (południowo-zachodnia) siedmioosiowa, o skromnej dekoracji architektonicznej. Stolarka okienna zróżnicowana – część otworów zamknięta odcinkowo z prostymi opaskami tynkowymi (w większości wtórnymi lub zatarte), część pierwotnych otworów przemurowana. Część okien – zwłaszcza na parterze – osadzona bez dekoracji. Widoczne są ślady przekształceń elewacji, w tym zamurowania lub przeróbek otworów okiennych i drzwiowych.

Budynek posadowiony jest na kamiennym cokole. Na elewacji południowo-wschodniej widoczne są niewielkie, prostokątne okna piwniczne, typowe dla zabudowy gospodarczej. Zachowane relikty pierwotnych funkcji użytkowych (m.in. gospodarczych) są widoczne również w rozmieszczeniu otworów i układzie przestrzennym.

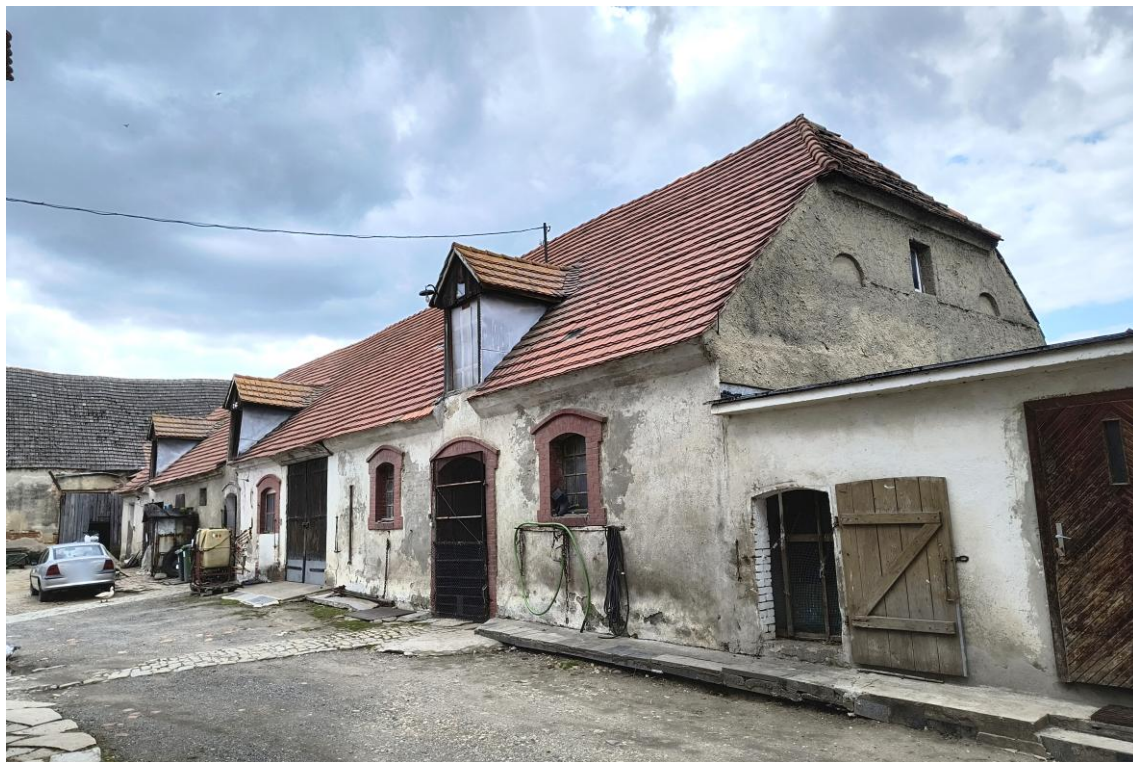
Widok od północnego wschodu

Budynek gospodarczy stanowiący część historycznego zespołu zagrodowego. Obiekt parterowy, z użytkowym poddaszem, wzniesiony na rzucie wydłużonego prostokąta, przykryty dachem dwuspadowym o niewielkim nachyleniu, nakryty dachem dwuspadowym z naczółkami, pokrytym dachówką ceramiczną. Połaci dachu umieszczono trzy niewielkie lukarny w formie szczytowych daszków dwuspadowych, zapewniające dostęp światła do poddasza i podkreślające rytmiczny układ elewacji. Elewacja frontowa o zróżnicowanej strukturze otworów – wejściowych, bramowych i okiennych – z zachowanymi ceglanyimi opaskami wokół otworów okiennych i drzwiowych, co nadaje całości wyrazisty, gospodarski charakter. Część otworów została wtórnie przekształcona lub zamurowana. Zachowana stolarka drzwiowa oraz elementy pierwotnych furtek gospodarczych. Ściany murowane z kamienia i cegły, tynkowane, miejscami z licznymi przetarciami i ubytkami świadczącymi o znacznym stopniu zużycia technicznego. W elewacji szczytowej widoczne otwory wentylacyjne w formie półkoliście zakończonych blend, typowych dla zabudowy gospodarczej o funkcji inwentarskiej.

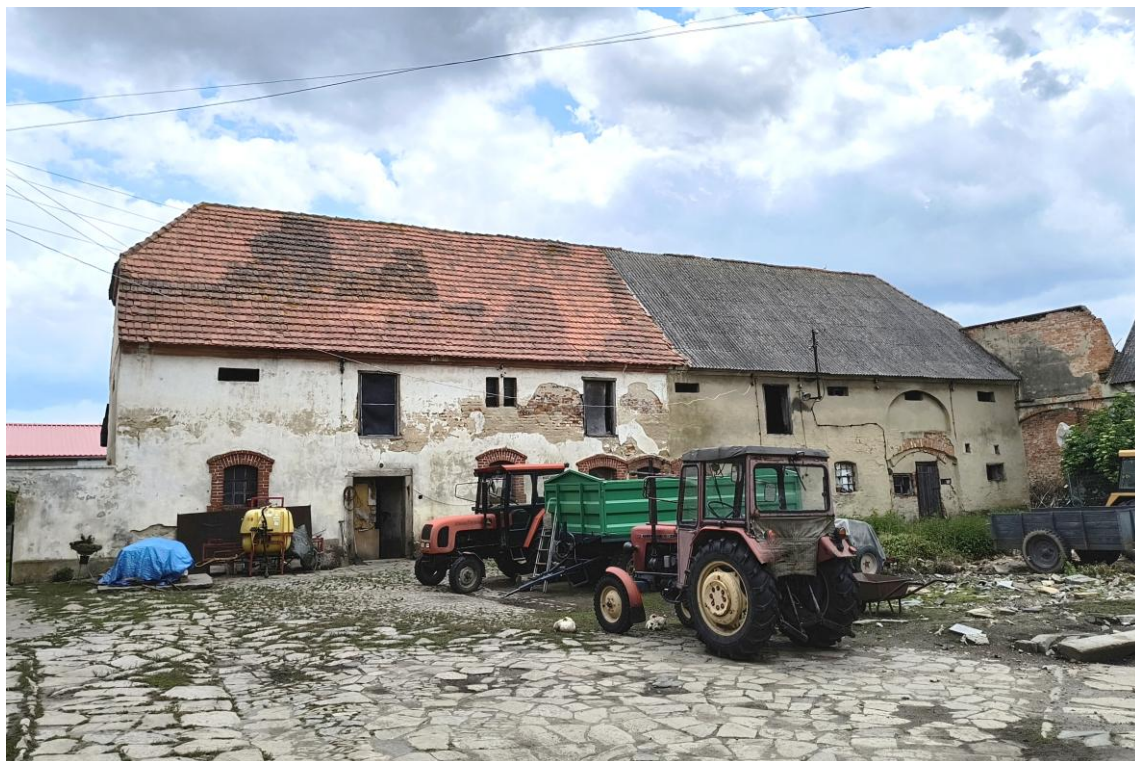
Widok od północnego zachodu

Elewacja frontowa częściowo tynkowana, z licznymi przetarciami i ubytkami tynku odsłaniającymi ceglane wątki. Zachowane pierwotne otwory okienne i drzwiowe ujęte są w łukowe ceglane opaski, charakterystyczne dla XIX-wiecznego budownictwa gospodarczego. W części centralnej znajdują się wejścia prowadzące do pomieszczeń inwentarskich oraz spichrzowych, a także zamurowane niegdyś przejazdy i otwory zsypowe na siano lub zboże.

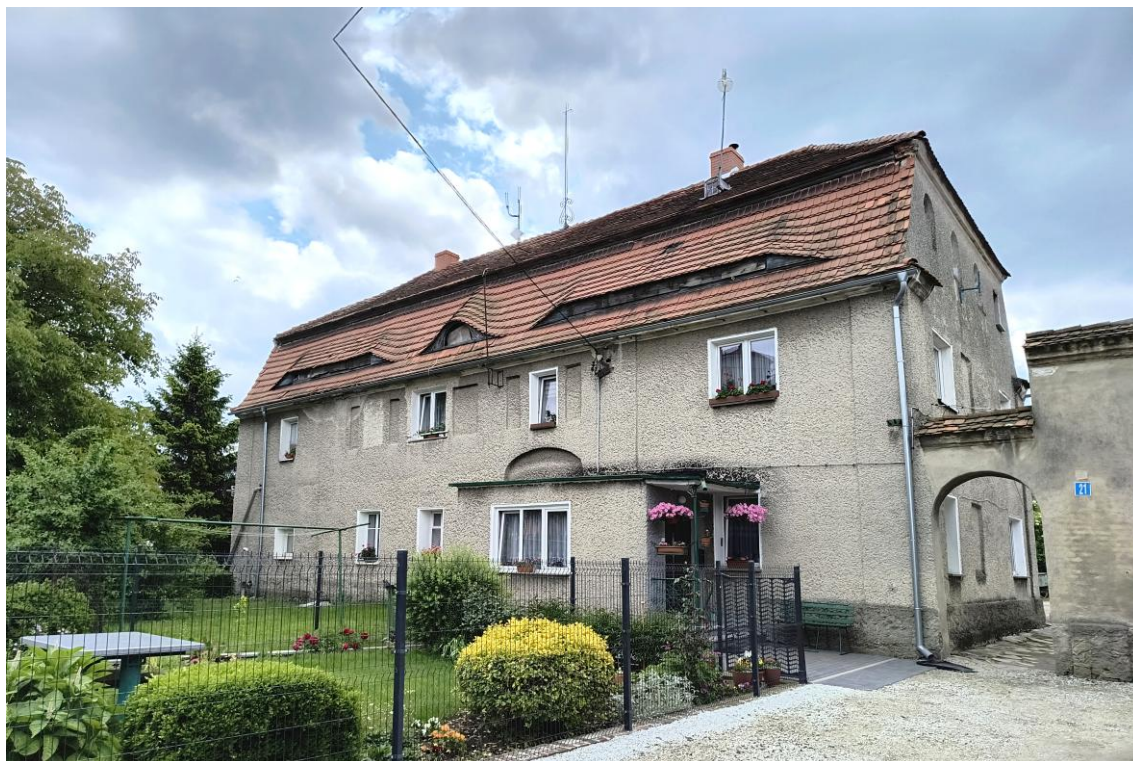
Widok od północnego wschodu

Budynek mieszkalny wielorodzinny zlokalizowany w północno-zachodniej części wsi Lusina, stanowiący część historycznej zabudowy mieszkalno-gospodarczej. Obiekt wzniesiony na rzucie prostokąta, dwukondygnacyjny, z poddaszem użytkowym, nakryty dachem dwuspadowym krytym dachówką ceramiczną. Charakterystycznym elementem architektonicznym są trzy wole oka osadzone symetrycznie w połąci dachu od strony elewacji frontowej.

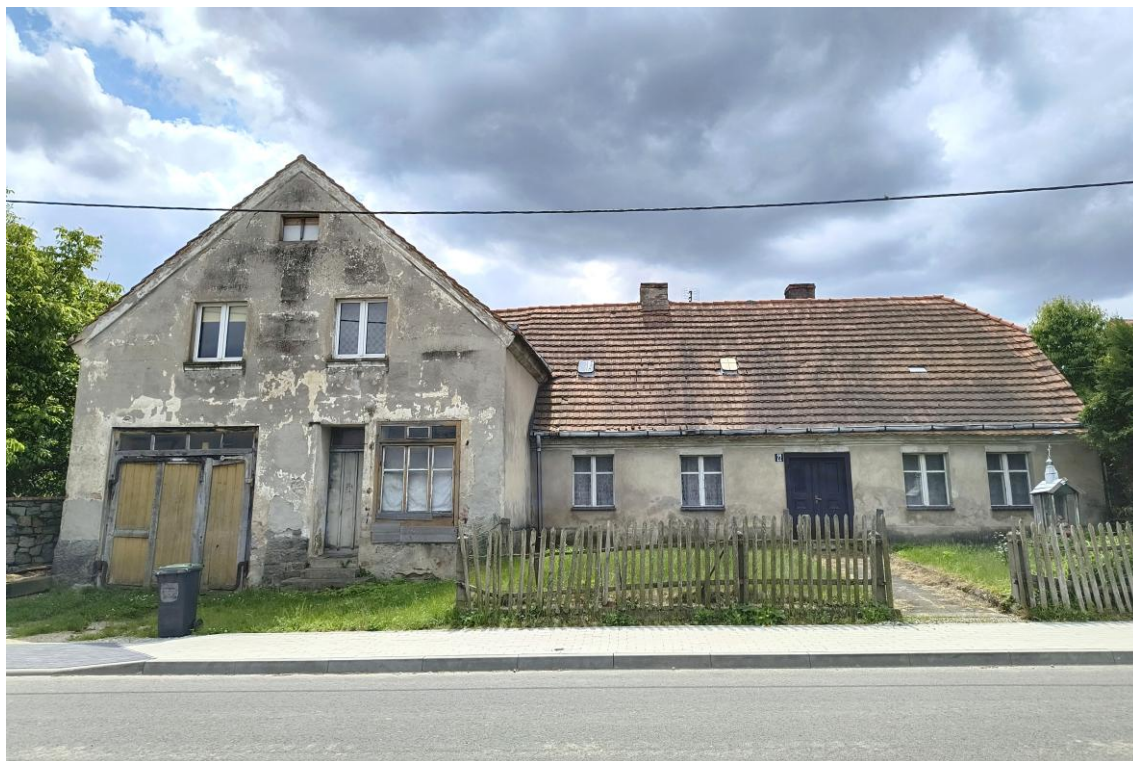
Widok od północy

Budynek mieszkalny o złożonej bryle, składający się z dwóch zestawionych ze sobą części – starszej, parterowej oraz wyższej, dwukondygnacyjnej. Obie części kryte są dachami dwuspadowymi o różnych wysokościach, pokrytymi dachówką ceramiczną. Część parterowa posiada pięcioosiową elewację frontową z osiowo usytuowanym wejściem, ujętym prostokątnym nadświetlem, oraz symetrycznie rozmieszczonymi oknami o tradycyjnych proporcjach.

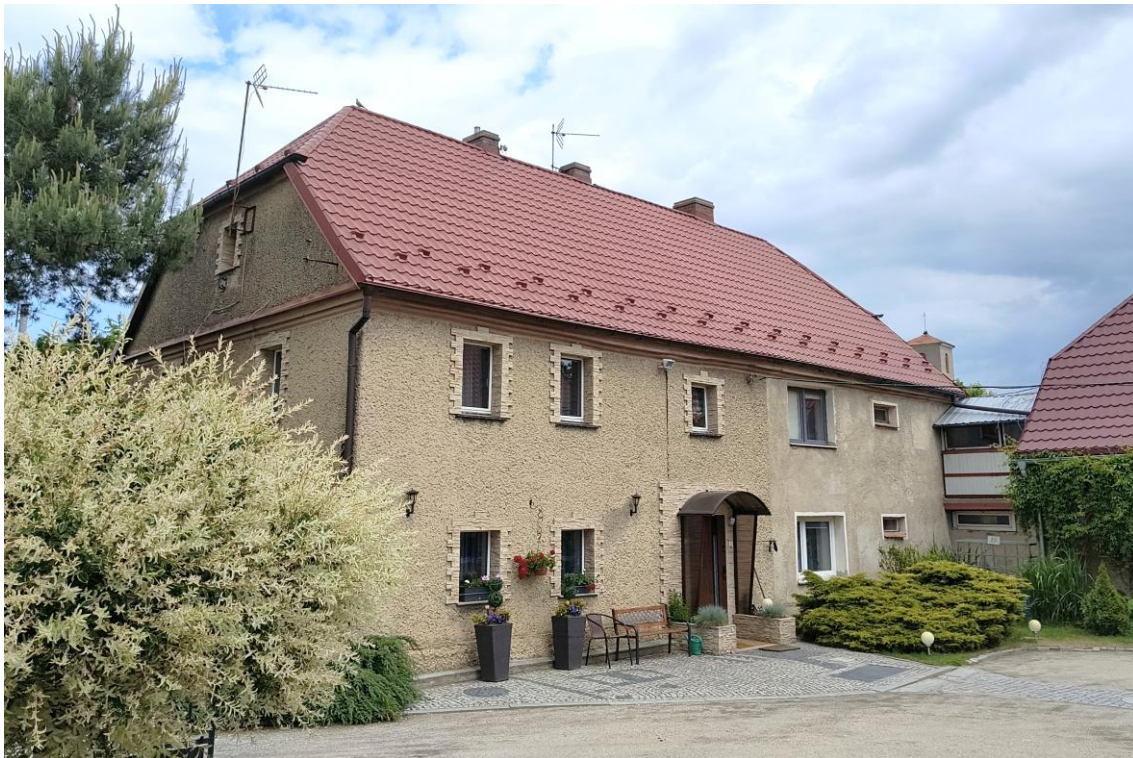
Widok od południowego zachodu

Budynek mieszkalny dwukondygnacyjny, murowany, założony na rzucie prostokąta, nakryty symetrycznym dachem dwuspadowym pokrytym współczesną dachówką ceramiczną. W szczytach dachowych widoczne są naczółki. Elewacja frontowa siedmioosiowa, z centralnie usytuowanym wejściem głównym, nad którym zamontowano łukowy daszek wsparty na metalowych prętach. Otwory okienne prostokątne, rytmicznie rozmieszczone, obramowane dekoracyjnymi opaskami tynkarskimi. Elewacja o fakturze baranka, utrzymana w jednolitej kolorystyce. Budynek zachowany w dobrym stanie technicznym, z elementami współczesnej aranżacji strefy wejściowej.

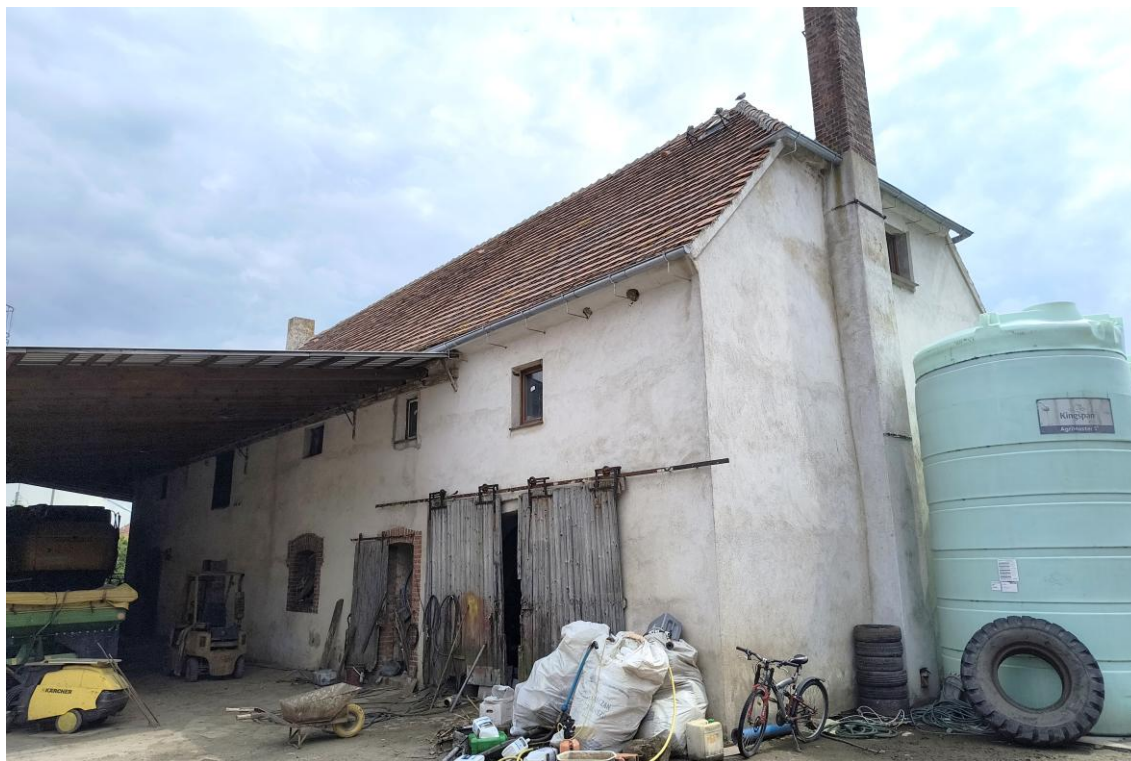
Widok od północnego zachodu

Budynek o zwartej, wydłużonej bryle, murowany, dwukondygnacyjny, przekryty dachem dwuspadowym z naczótkami. Dach pokryty dachówką ceramiczną w odcieniach czerwieni. Elewacje otynkowane, pozbawione zdobień, z widocznymi przekształceniami użytkowymi – w tym częściowo zamurowanymi otworami i wtórnymi oknami. Wejście zamknięte dużymi drewnianymi drzwiami dwuskrzydłowymi, osadzonymi w prostokątnym otworze zamkniętym od góry łukiem odcinkowym z ceglany obramieniem. Część okien także ujęta w ceglane opaski. Od strony szczytowej widoczny komin o znacznej wysokości oraz zadaszona przestrzeń techniczna – wtórna konstrukcja blaszana wsparta na stalowych słupach. Obiekt pierwotnie pełnił funkcję mieszkalną, obecnie użytkowany jako budynek gospodarczy, co znajduje odzwierciedlenie w charakterze i rozmieszczeniu otworów oraz elementów wyposażenia terenu przyległego. Naczółki dachu zachowane, bez zdobień.

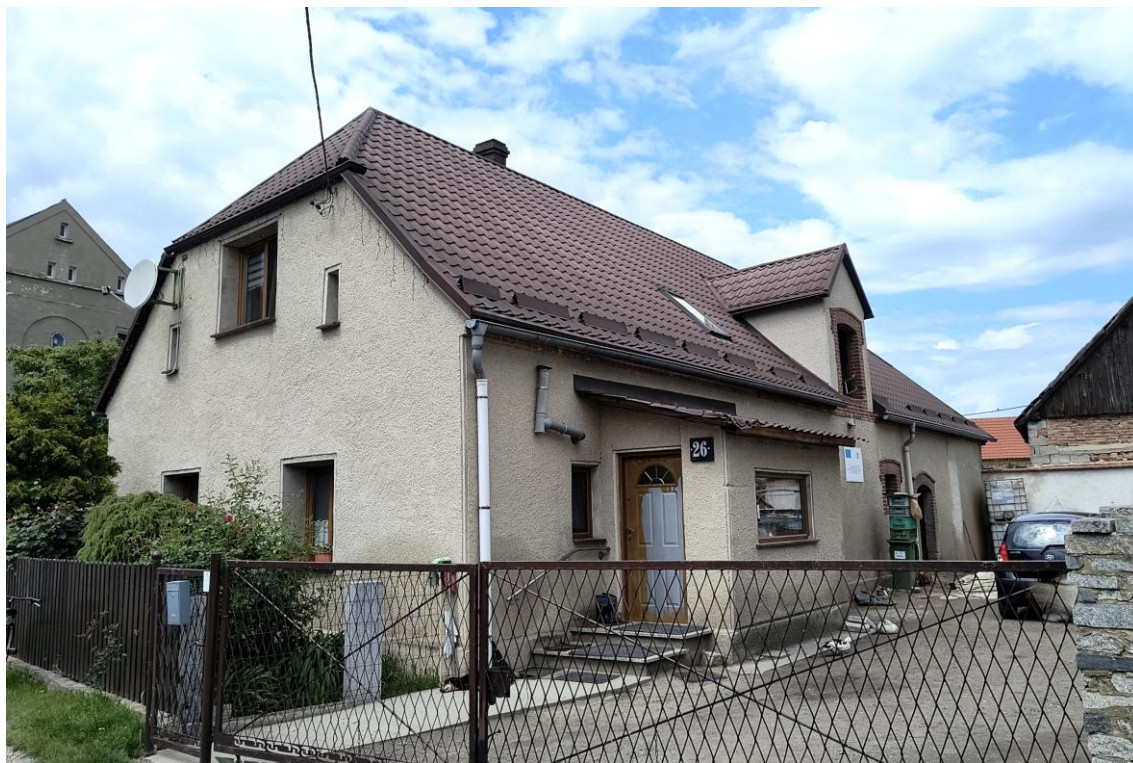
Widok od południowego wschodu

Budynek mieszkalny o wydłużonej, nieregularnej bryle, murowany, parterowy z użytkowym poddaszem, przekryty dachem dwuspadowym z naczółkiem od strony frontowej. Pokrycie stanowi dachówka blaszana w kolorze brązowym. Elewacja tynkowana, utrzymana w jednolitej kolorystyce, pozbawiona dekoracyjnego detalu architektonicznego. Otwory okienne prostokątne, rozmieszczone nieregularnie, ujęte w opaski z ciemniejszego tynku lub cegły klinkierowej. Wejście główne znajduje się w płytkim ryzalicie, zaakcentowane jest daszkiem wspartym na wspornikach. W połaci dachowej od strony podwórza widoczna jest lukarna z trójkątnym szczytem, nawiązująca do formy naczółka. Występują wyraźne ślady przekształceń, widoczne m.in. w układzie otworów i sposobie wykończenia.

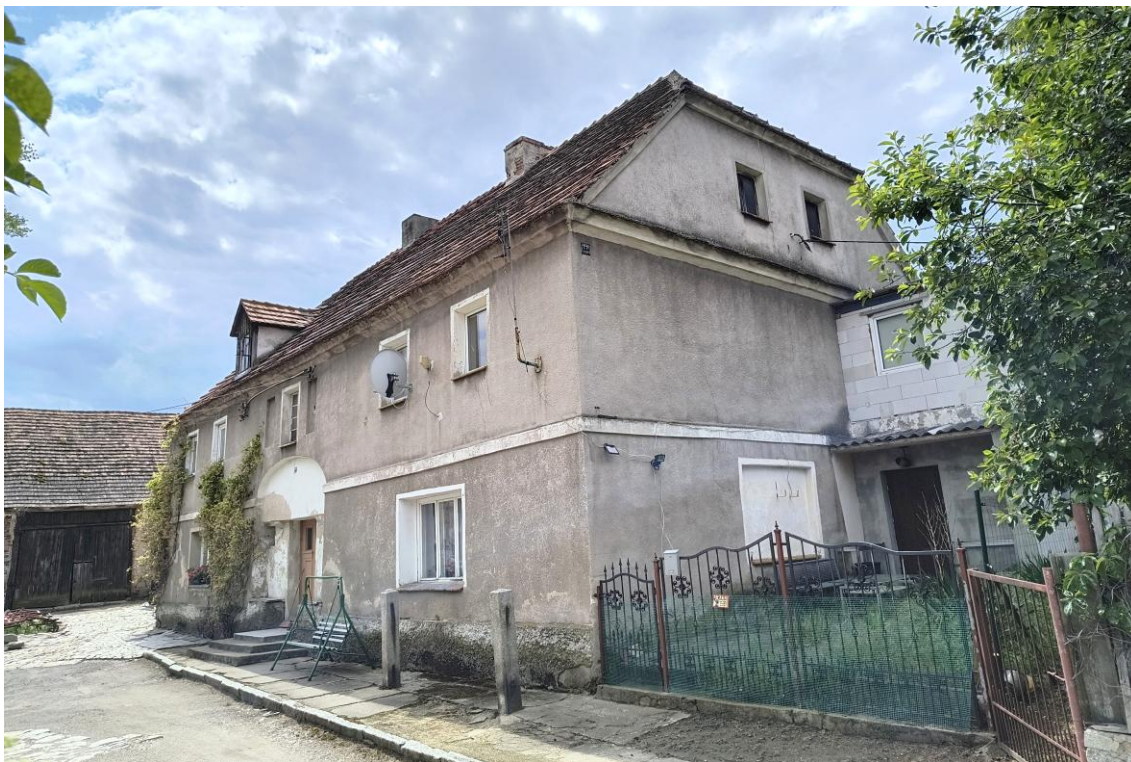
Widok od północnego wschodu

Budynek mieszkalny o zwartej bryle, założony na rzucie prostokąta, dwukondygnacyjny, z użytkowym poddaszem, przykryty dachem dwuspadowym pokrytym dachówką ceramiczną. Elewacja frontowa tynkowana, pozbawiona detalu architektonicznego poza prostymi opaskami wokół otworów okiennych. W osi wejściowej widoczne zaokrąglone nadproże, flankowane niewielkimi oknami. Po prawej stronie obiekt został rozbudowany o współczesną część z nieotynkowanego betonu komórkowego. Dach wzbogacony jest lukarną od frontu, zaś w połaci południowej widoczne są dwa kominy. Stolarka okienna i drzwiowa współczesna, częściowo wymieniona. Budynek przylega do układu zagrodowego.

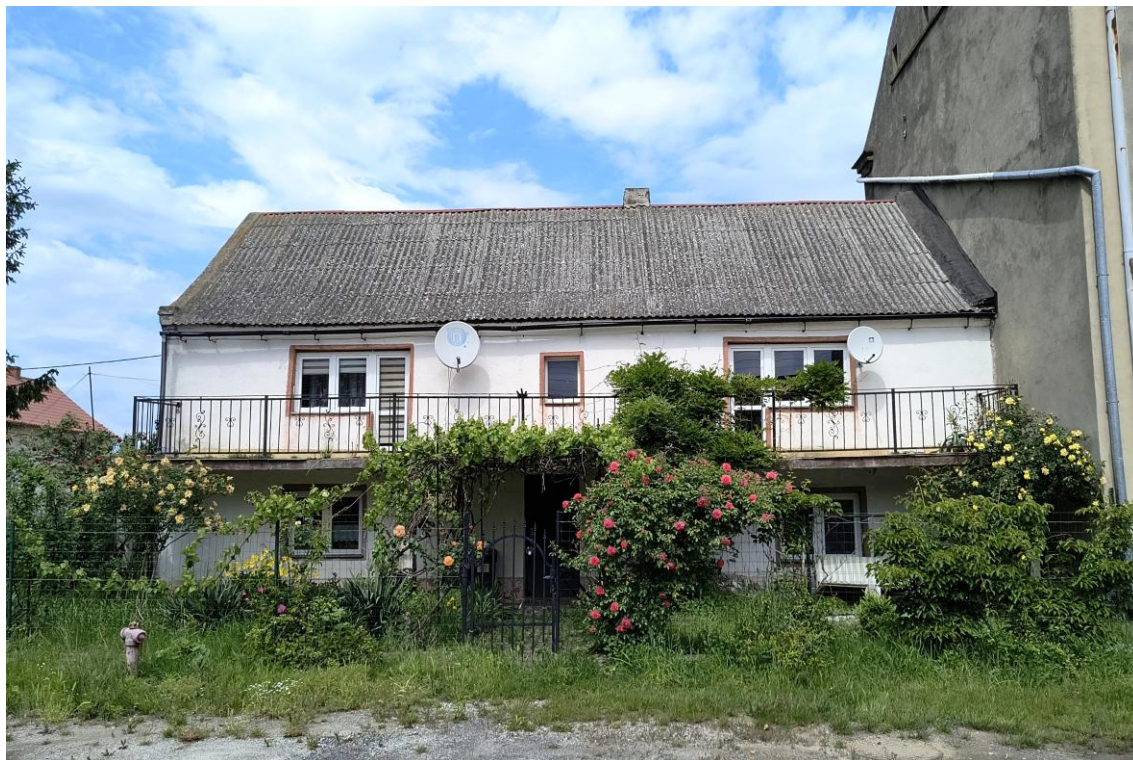
Widok od południa

Budynek mieszkalny, parterowy z użytkowym poddaszem, nakryty dachem dwuspadowym o niewielkim kącie nachylenia połaci, pokryty płytami eternitowymi. Elewacja frontowa siedmioosiowa, z centralnie umieszczonym wejściem na osi środkowej, zaakcentowanym balkonem wspartym na słupach. Balkon zabezpieczony prostą metalową balustradą, rozciąga się na całej długości elewacji. Na piętrze trzy osie okienne oraz dwa wejścia balkonowe, flankowane współczesnymi oknami. W przyziemiu rozmieszczone są drzwi wejściowe oraz okna – w większości wymienione, część z dekoracyjnymi opaskami. Budynek wtopiony w zieleni, z frontem porośniętym bujnymi różami pnącymi i inną roślinnością ogrodową.

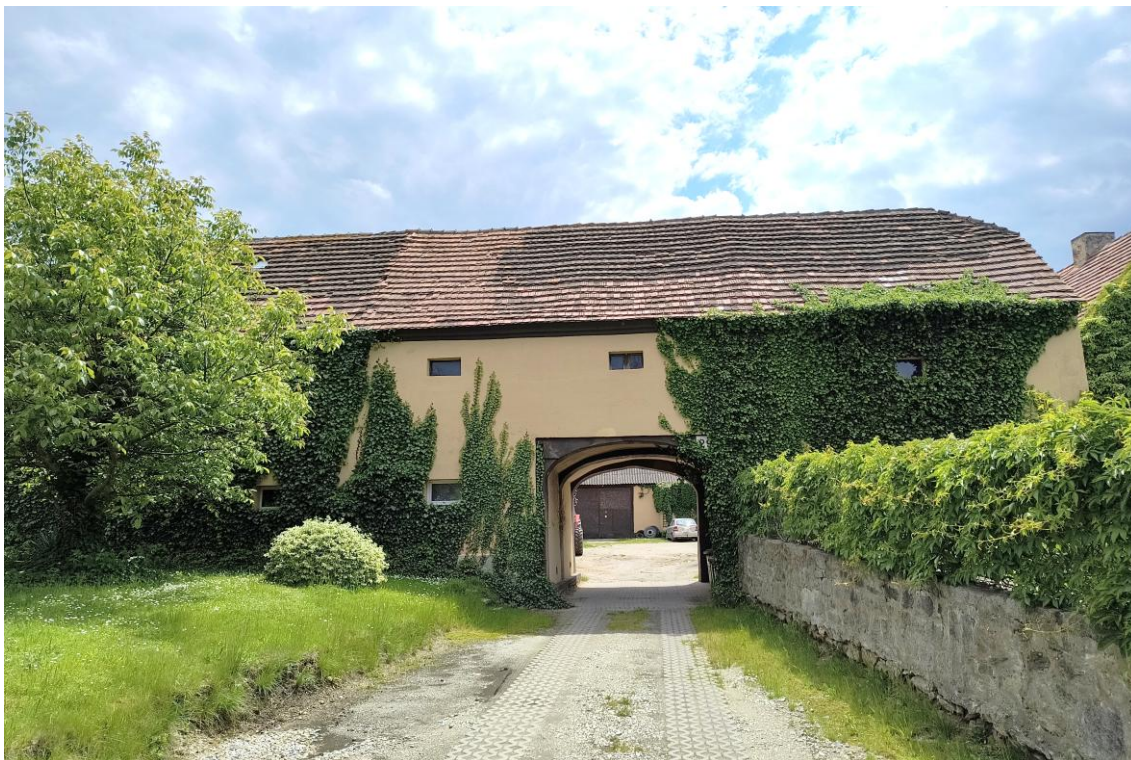
Widok od północnego wschodu

Budynek bramny stanowi istotny element kompozycyjny zespołu zabudowań gospodarczych. Obiekt wzniesiono na planie wydłużonego prostokąta, jako dwukondygnacyjny, murowany, o zwartej bryle i dachu dwuspadowym pokrytym dachówką ceramiczną typu karpiówka. W centralnej części znajduje się przelotowa brama wjazdowa z łukiem odcinkowym, prowadząca na dziedziniec gospodarczy. Elewacja frontowa pozbawiona jest detalu architektonicznego – budynek cechuje się prostotą formy i użytkowym charakterem. Ściany otynkowano i pomalowano w jasnym, piaskowym kolorze; całość porasta intensywna roślinność pnąca, nadająca elewacji naturalny, nieco rustykalny wygląd. Otwory okienne mają niewielki, prostokątny kształt, bez opasek.

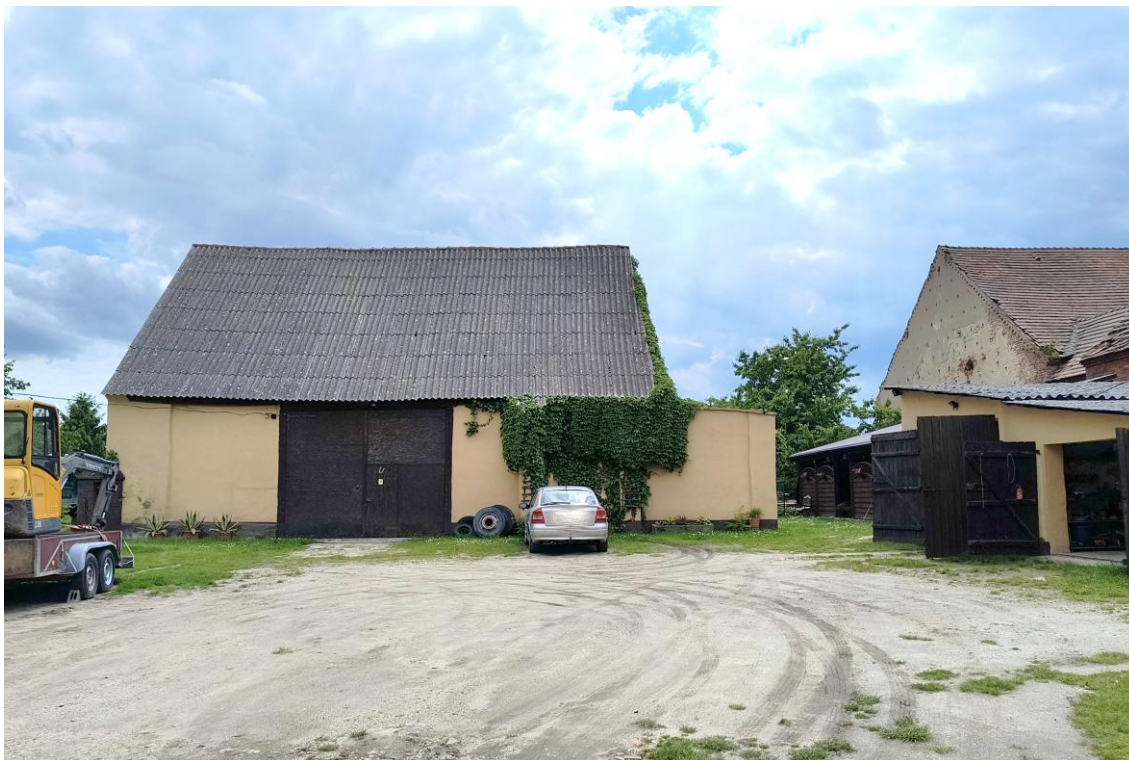
Widok od północy

Stodoła stanowi element zespołu zabudowań gospodarczych. Jest to obiekt murowany, parterowy, wzniesiony na rzucie prostokąta, przykryty dachem dwuspadowym o stromym nachyleniu połaci, pokrytym eternitem. Elewacje budynku zostały otynkowane i pomalowane na kolor piaskowy; od frontu widoczna jest duża, dwuskrzydłowa, drewniana brama wjazdowa. Fragment ściany porasta gęsto zieleń pnąca, co nadaje obiektowi nieco malowniczego charakteru. Bryła budynku jest zwarta i prosta, bez elementów dekoracyjnych.

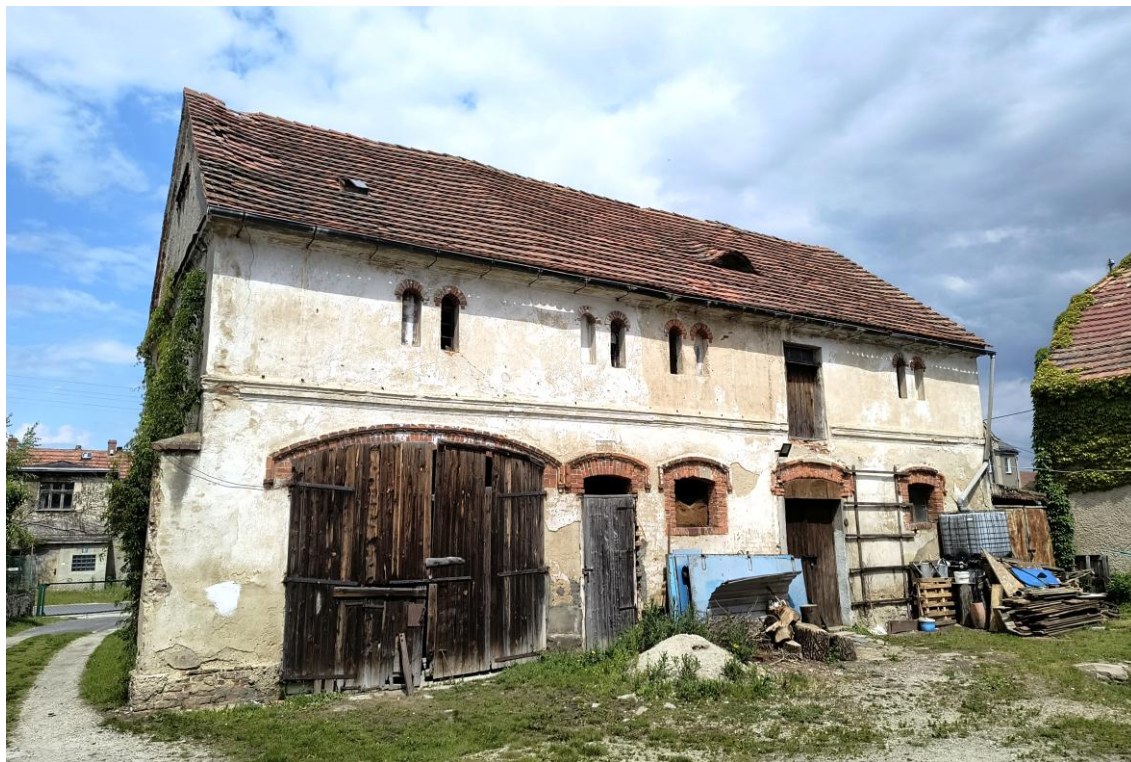
Widok od południa

Budynek gospodarczy o wydłużonej, prostokątnej bryle, nakryty dachem dwuspadowym o pokryciu z dachówki ceramicznej. Elewacja frontowa dwukondygnacyjna, murowana z tynkowanego kamienia i cegły, o znacznych przetarciach tynków. Partie dolne z arkadowymi wjazdami i wejściami zaakcentowane ceglanyimi obramieniami otworów. Część górna posiada charakterystyczne, wąskie, pionowe otwory wentylacyjne o zaoblonych górnych krawędziach, osadzone w ozdobnych opaskach z cegły. Zachowane są również detale świadczące o historycznym charakterze obiektu, jak fryz podokapowy oraz ceglane gzymsy.

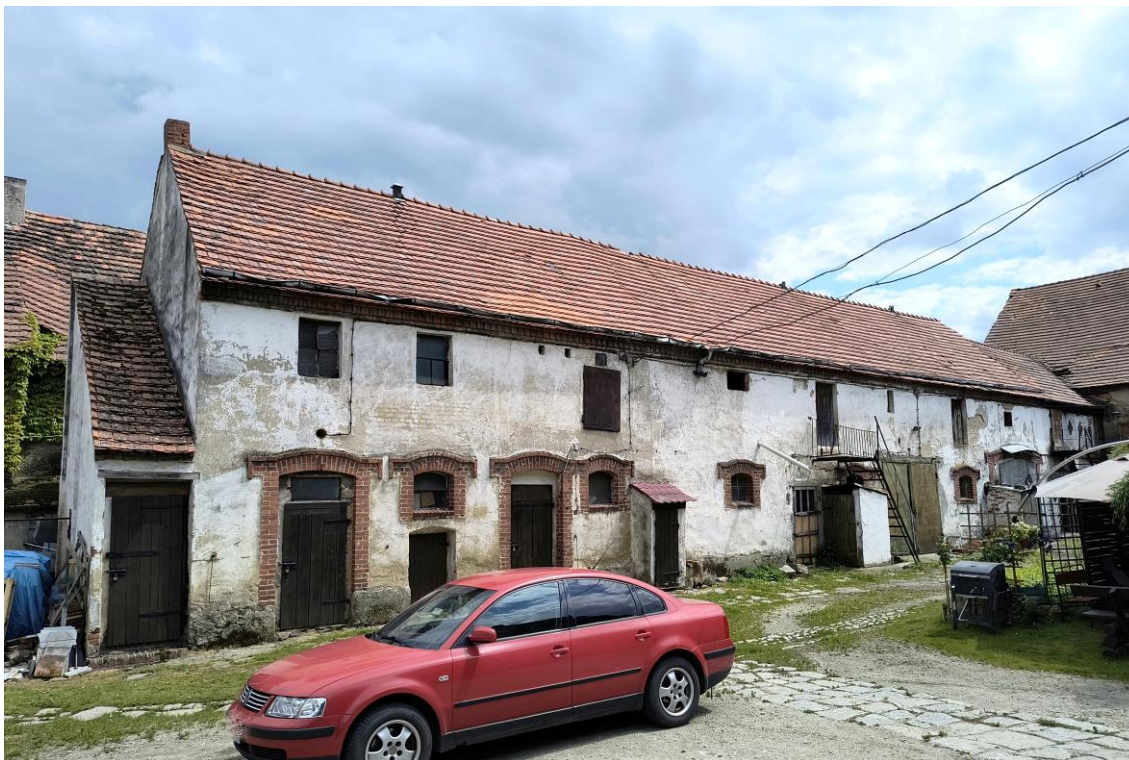
Widok od północnego zachodu

Budynek gospodarczy o wydłużonej bryle i zwartej formie, wzniesiony na planie prostokąta, parterowy z użytkowym poddaszem. Przekryty dachem dwuspadowym pokrytym dachówką ceramiczną karpiówką w koronkę. Elewacja frontowa nieregularna, o czytelnym rytmie otworów drzwiowych i okiennych – głównie prostokątnych, z częścią nadproży łukowych, ujętych w ceglone opaski. Stolarka drzwiowa i okienna w większości wtórna, zachowane są jednak oryginalne ceglane obramienia otworów oraz częściowo drewniane okiennice. Ściany otynkowane, z widocznymi miejscami przemurowań i przekształceń.

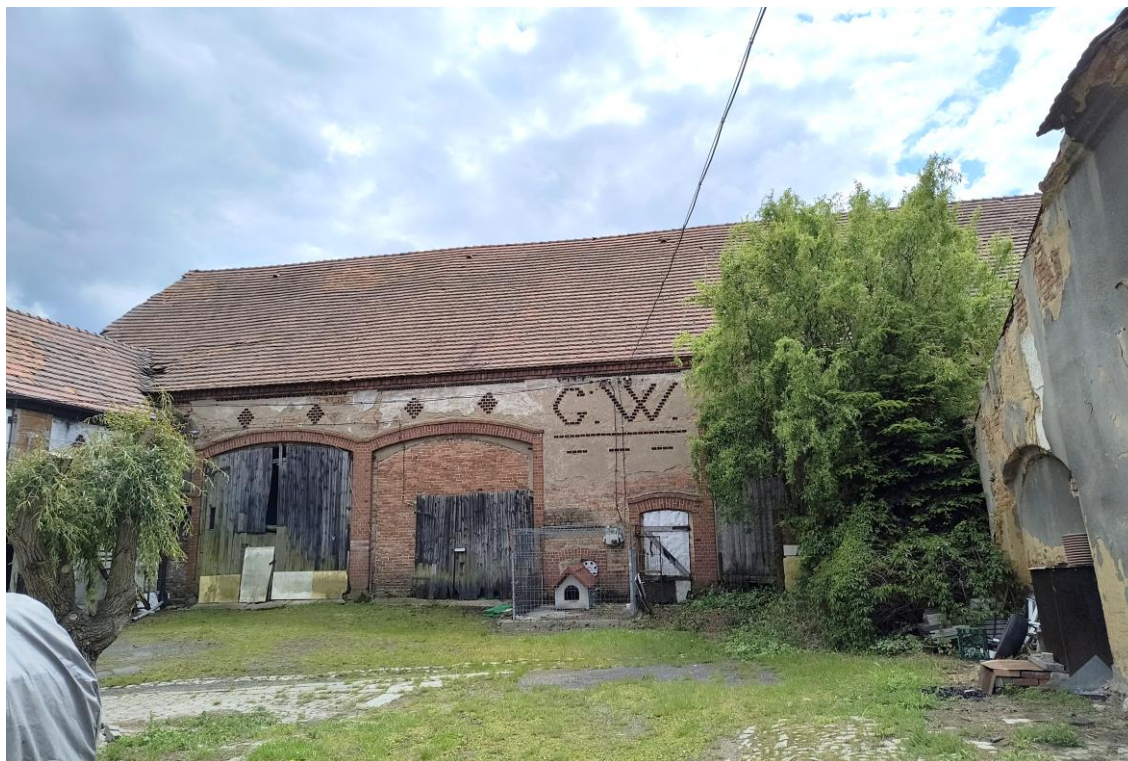
Widok od północy

Stodoła murowana z cegły, wzniesiona na rzucie prostokąta, nakryta dachem dwuspadowym pokrytym dachówką ceramiczną. Elewacja frontowa artykułowana przez trzy szerokie, zamknięte łukiem odcinkowym otwory bramne, ujęte w ceglane obramienia z wyraźnym kluczem. Między środkową a prawą bramą znajduje się zamurowany portal drzwiowy oraz prostokątny otwór okienny. Powyżej linii nadproży zachowany fryz z cegieł tworzących motywy geometryczne oraz napis „G. W.” – prawdopodobnie inicjały właściciela lub fundatora. Na wysokości okapu znajduje się profilowany gzyms.

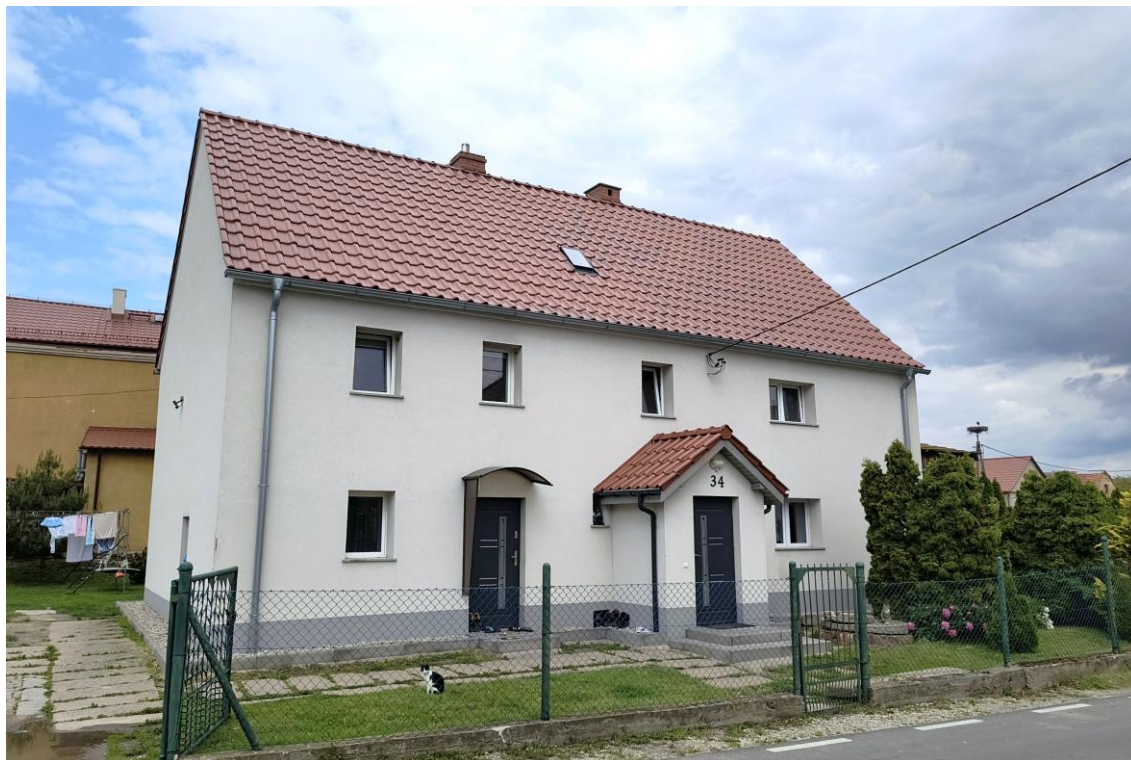
Widok od południa

Budynek mieszkalny o zwartej, prostopadłościennym bryle, dwukondygnacyjny, przekryty dachem dwuspadowym bez okapów, pokryty dachówką ceramiczną w odcieniu ceglastym. Elewacje współcześnie otynkowane, gładkie, utrzymane w jasnej tonacji, pozbawione detalu architektonicznego. Wejścia do budynku zlokalizowane na osi elewacji frontowej – jedno z nich ujęte pod wspartym na konsolach daszkiem, drugie z niewielkim daszkiem dwuspadowym na murowanych ściankach. Otwory okienne prostokątne, współczesne, bez opasek, nieregularnie rozmieszczone. W szczytach brak zdobień.

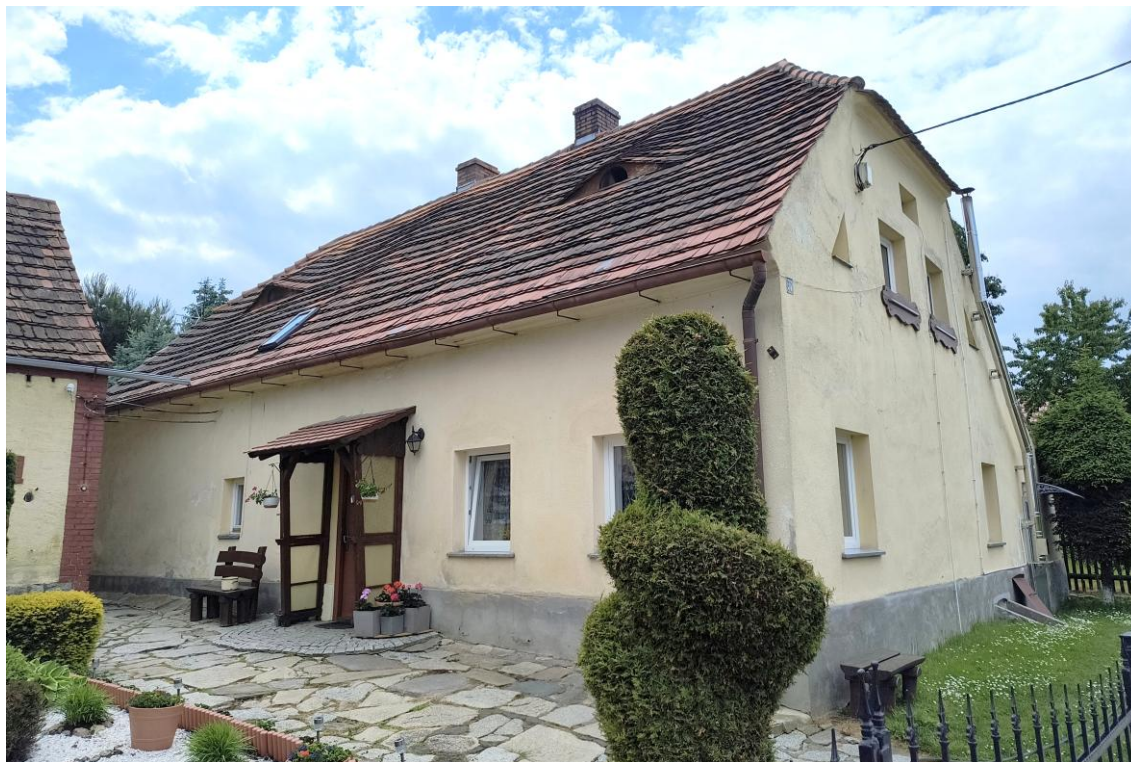
Widok od północnego wschodu

Budynek mieszkalny parterowy z użytkowym poddaszem, wzniesiony na rzucie prostokąta, z niskim cokołem oraz dachem dwuspadowym krytym dachówką ceramiczną. Szczyty budynku zakończone są charakterystycznymi naczółkami. Elewacja frontowa o pięcioosiowym układzie otworów, z wejściem głównym umieszczonym asymetrycznie, ujętym w drewniany daszek wsparty na krokwiach. Otwory okienne prostokątne, częściowo wymienione, bez zachowanych opasek, osadzone w tynku. W dachu widoczne są lukarny typu wołowe oko. Całość utrzymana w jednolitej kolorystyce elewacji w odcieniu pastelowym, z betonowym podmurówką.

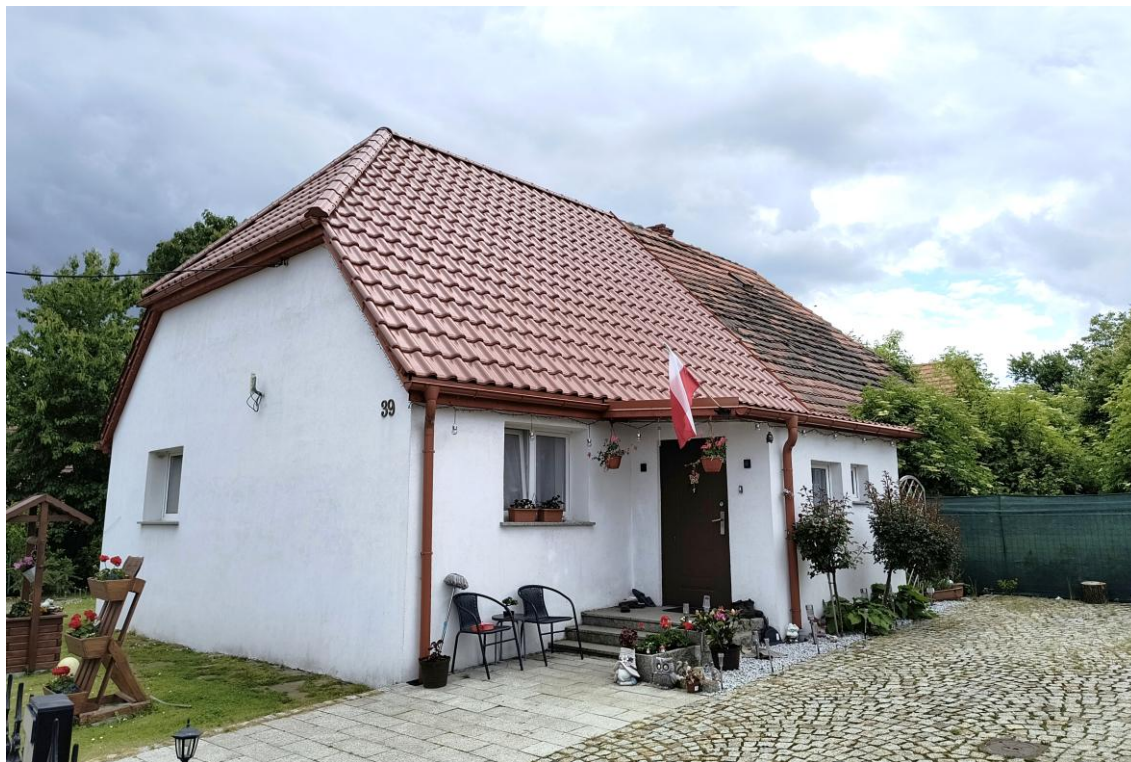
Widok od północnego zachodu

Dom mieszkalny parterowy, murowany, wzniesiony na planie prostokąta, z dachem naczółkowym pokrytym dachówką ceramiczną. Elewacja frontowa symetryczna, z centralnie umieszczonym wejściem ujętym w niewielki daszek wsparty na ozdobnych wspornikach. Otwory okienne prostokątne, rozmieszczone regularnie, w nowszych ramach. Budynek częściowo otynkowany i pomalowany na biało, część połaci dachowej zachowuje pierwotne pokrycie, co świadczy o jego etapowym remoncie. Charakter obiektu wskazuje na jego pierwotną funkcję mieszkalną, zachowującą wiejski, skromny charakter.

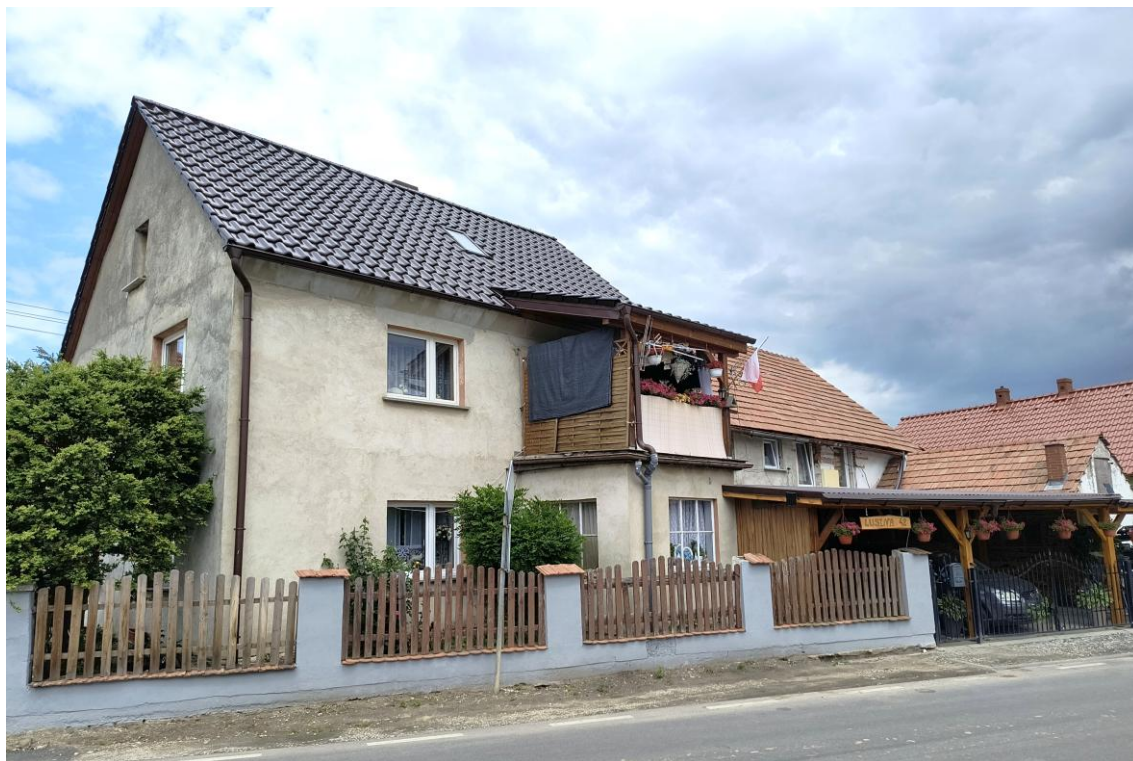
Widok od południowego zachodu

Budynek murowany, dwukondygnacyjny, o zwartej bryle na rzucie prostokąta z dostawionym częściowo wysuniętym ryzalitem od strony ogrodu, zwieńczonym zadaszonym balkonem. Układ rzutowy nieregularny, z wyraźnymi przekształceniami funkcjonalnymi – dobudowy i adaptacje widoczne zwłaszcza w strefie wejściowej oraz na elewacji frontowej. Dach dwuspadowy, nad główną częścią budynku kryty współczesną blachodachówką w kolorze grafitowym, o kalenicy równoległej do drogi. Część dobudowana pokryta dachówką ceramiczną.

Zabudowa gospodarcza przylegająca do południowo-wschodniej ściany budynku mieszkalnego, składająca się z dwóch wyraźnie wyodrębnionych części. Bryła główna – dawna stodoła lub budynek magazynowy – jest murowana, parterowa z wysokim dachem dwuspadowym, pokrytym dachówką ceramiczną. Rzut prostokątny, bryła wydłużona, zwarta. Elewacje tynkowane, z zachowanym dużym otworem bramnym w elewacji frontowej, zamykanym dwuskrzydłowymi drewnianymi wrotami. Obok – mniejsze wejście gospodarcze z daszkiem wspartym na drewnianych słupach, o charakterze wtórnym.
