KARTA ADRESOWA ZABYTKU

1. Nazwa

DOM MIESZKALNY

Lasek nr 1
dz. nr 80, obr. Lasek
55-340 Udanin

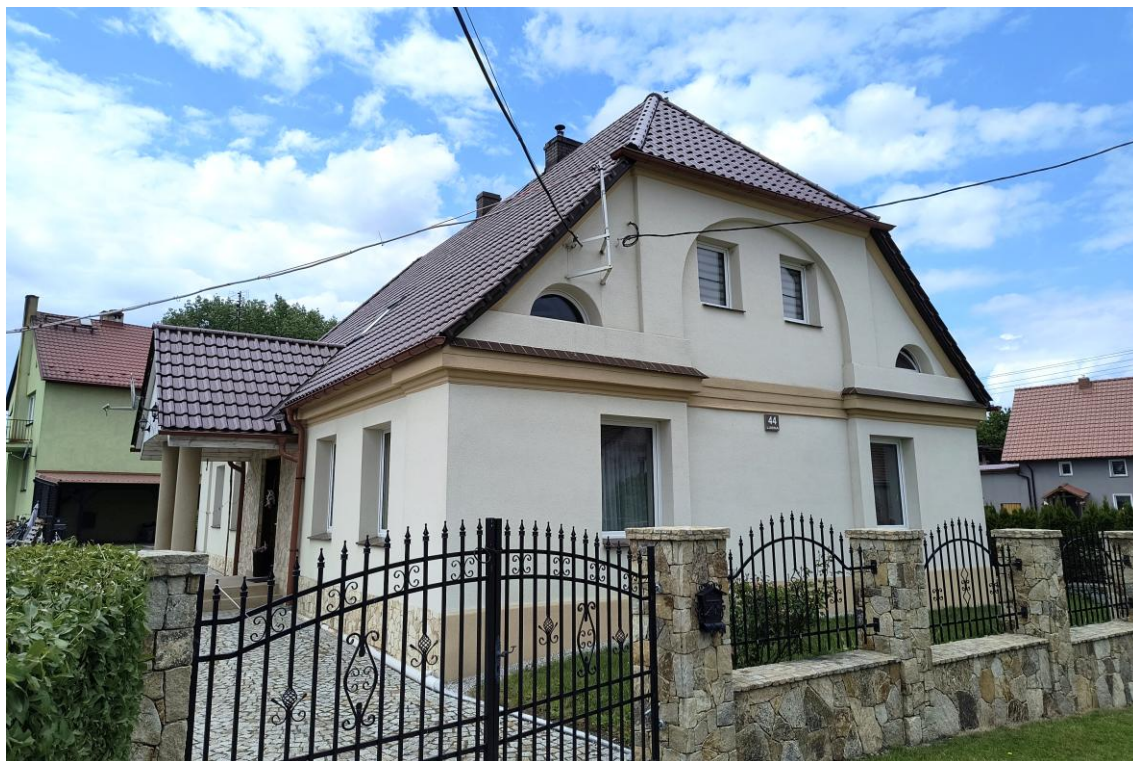
Widok od południowego wschodu

Budynek mieszkalny, murowany, dwukondygnacyjny, o zwartej bryle na rzucie prostokąta z użytkowym poddaszem. Układ rzutowy regularny, wewnątrz najprawdopodobniej dwutraktowe z centralnym wejściem umieszczonym od strony bocznej. Dach czterospadowy, kryty współczesną blachodachówką w kolorze ciemnego brązu, z symetrycznymi połaciami i niewielkimi lukarnami dachowymi. Elewacje tynkowane, starannie opracowane, z zachowaną regularnością osi otworów. Wystrój architektoniczny zmodernizowany, inspirowany klasycyzującą formą – zastosowano pilastry narożne, gzymsy wieńczące oraz wyodrębnione strefy szczytowe z łukowymi wnękami dekoracyjnymi. Stolarka okienna współczesna, utrzymana w jasnej kolorystyce, dopasowana stylistycznie do odświeżonej formy budynku.

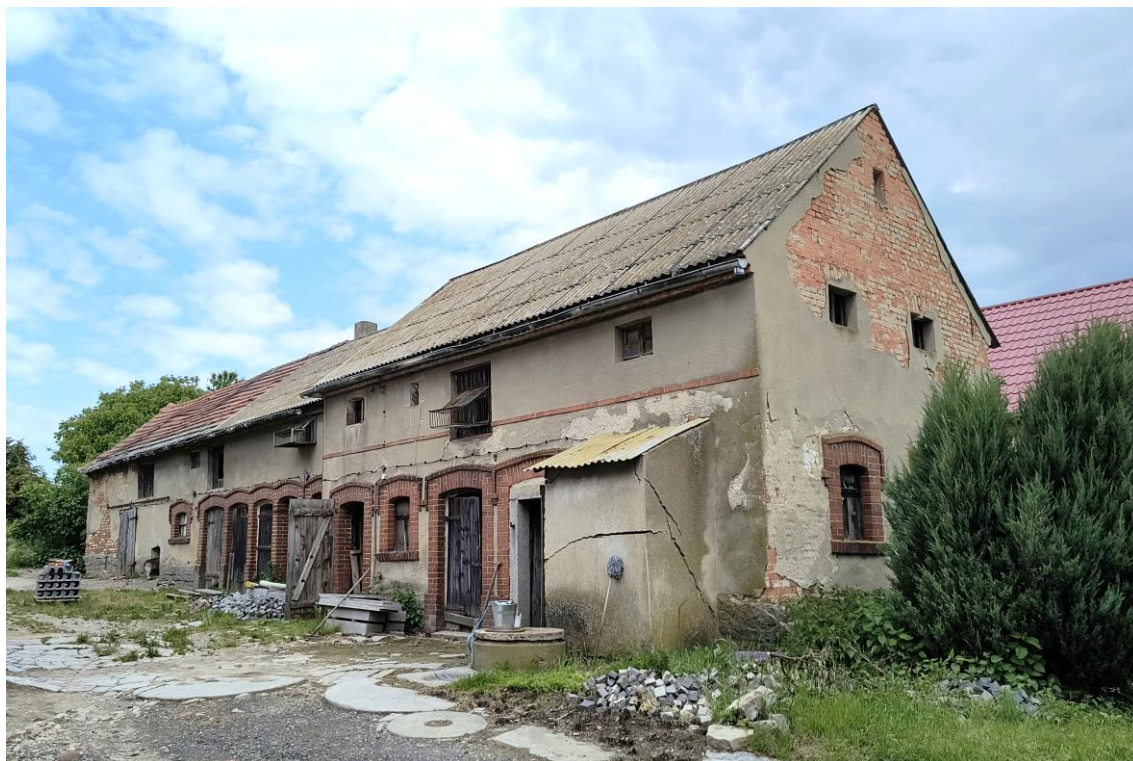
Widok od południowego zachodu

Budynek murowany, parterowy z użytkowym poddaszem, o wydłużonej, prostokątnej bryle, stanowiący część dawnego zespołu zagrodowego lub folwarcznego. Elewacje częściowo tynkowane, z licznymi przetarciami i ubytkami, odsłaniającymi cegłę konstrukcyjną oraz ślady przemurowań.

Rzut regularny, prostokątny, dostosowany do funkcji gospodarczych – możliwe pierwotne przeznaczenie jako obora lub stajnia. Otwory okienne i drzwiowe rozmieszczone rytmicznie, z ceglastymi obramieniami łukowymi i nadprożami segmentowymi. Część otworów przekształcona, częściowo zamurowana. Dach dwuspadowy o łagodnym nachyleniu, pierwotnie kryty dachówką, obecnie pokryty płytami eternitowymi lub cementowymi.

Część elewacji szczytowej z licznymi ubytkami tynku, widoczny zarys pierwotnego układu konstrukcyjnego. Do jednej ze ścian dostawiona niewielka przybudówka techniczna, przykryta daszkiem jednospadowym z blachy.

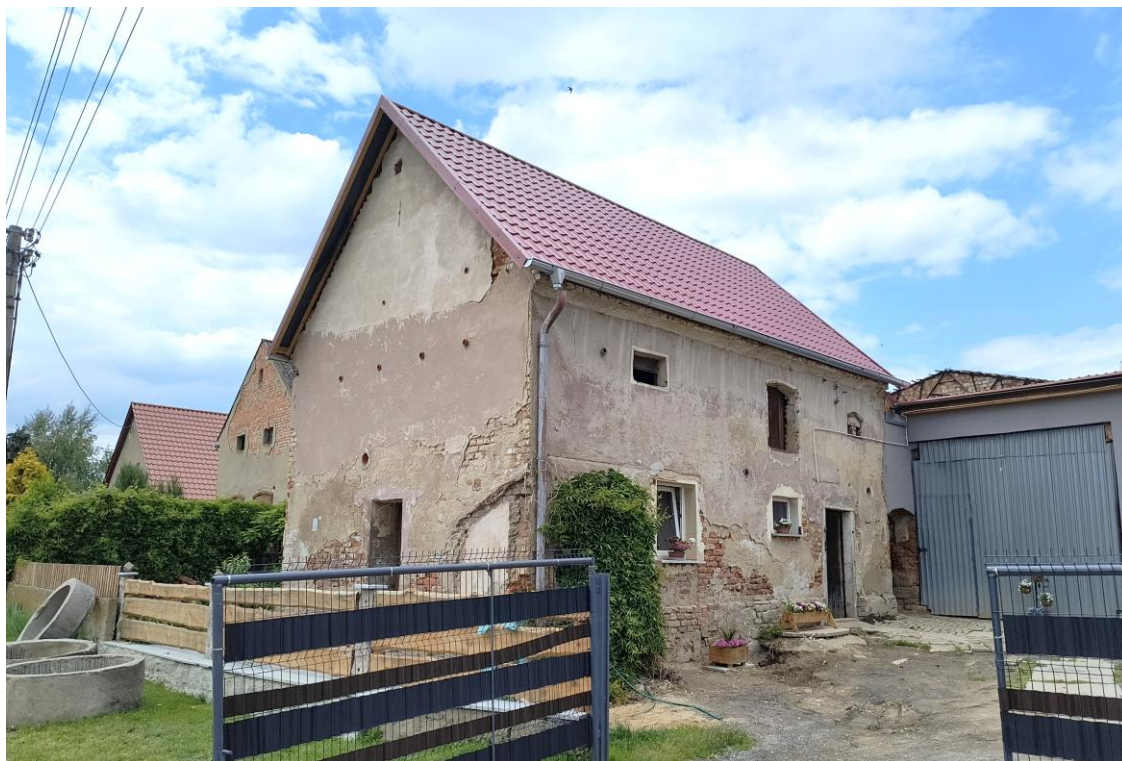
Widok od południowego wschodu

Budynek murowany, dwukondygnacyjny, wzniesiony na rzucie prostokąta, o zwartej, prostej bryle z kalenicą równoległą do dłuższej osi działki. Dach dwuspadowy, kryty współczesną blachodachówką w kolorze bordowym, z nowymi rynnami i obróbkami – remont dachu przeprowadzony niedawno.

Elewacje częściowo tynkowane, z licznymi ubytkami i przetarciami odsłaniającymi pierwotny materiał – cegłę i fragmenty kamienia. Zachowane otwory okienne o nieregularnym rozstawie i różnym stopniu przekształcenia; część ościeży wymieniona, część wtórnie osadzona w dawnych wnękach. Górna kondygnacja prawdopodobnie pełniła funkcje magazynowe – wskazują na to wąskie otwory wentylacyjne i szczeliny zsypowe.

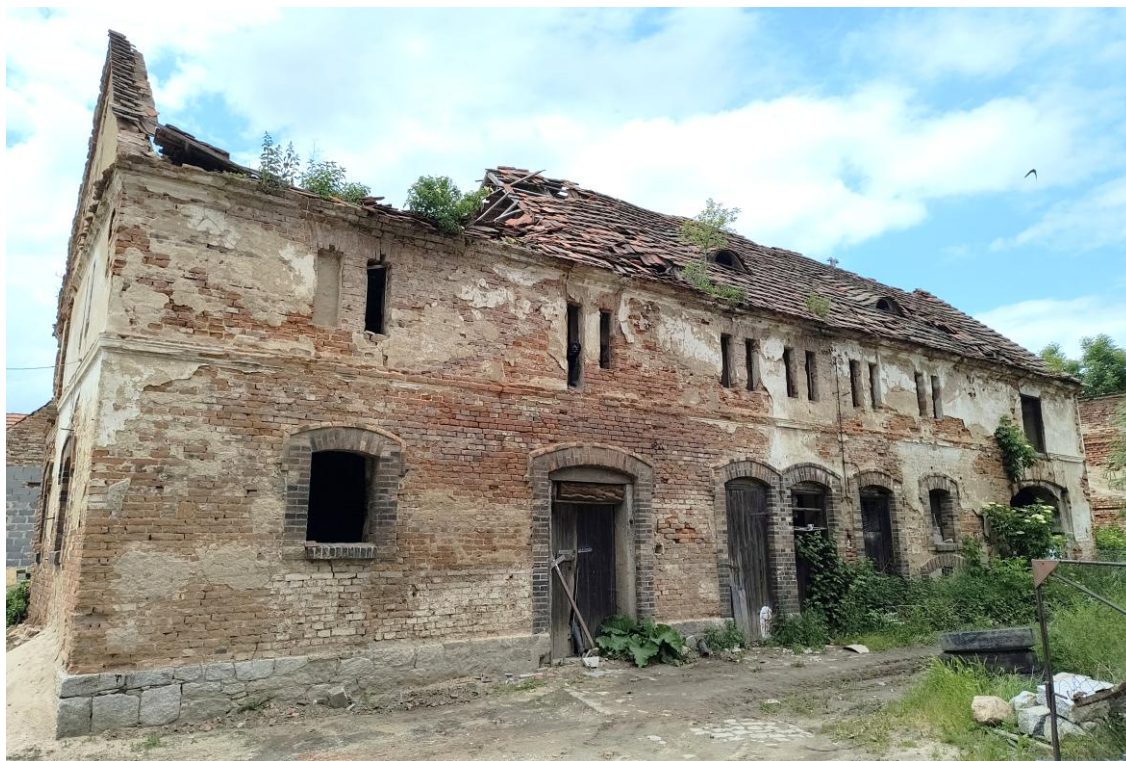
Widok od południowego wschodu

Stan zachowania: zły; zawalony dach, rozwarstwienia muru, spękania, degradacja spoin, zawilgocenia.

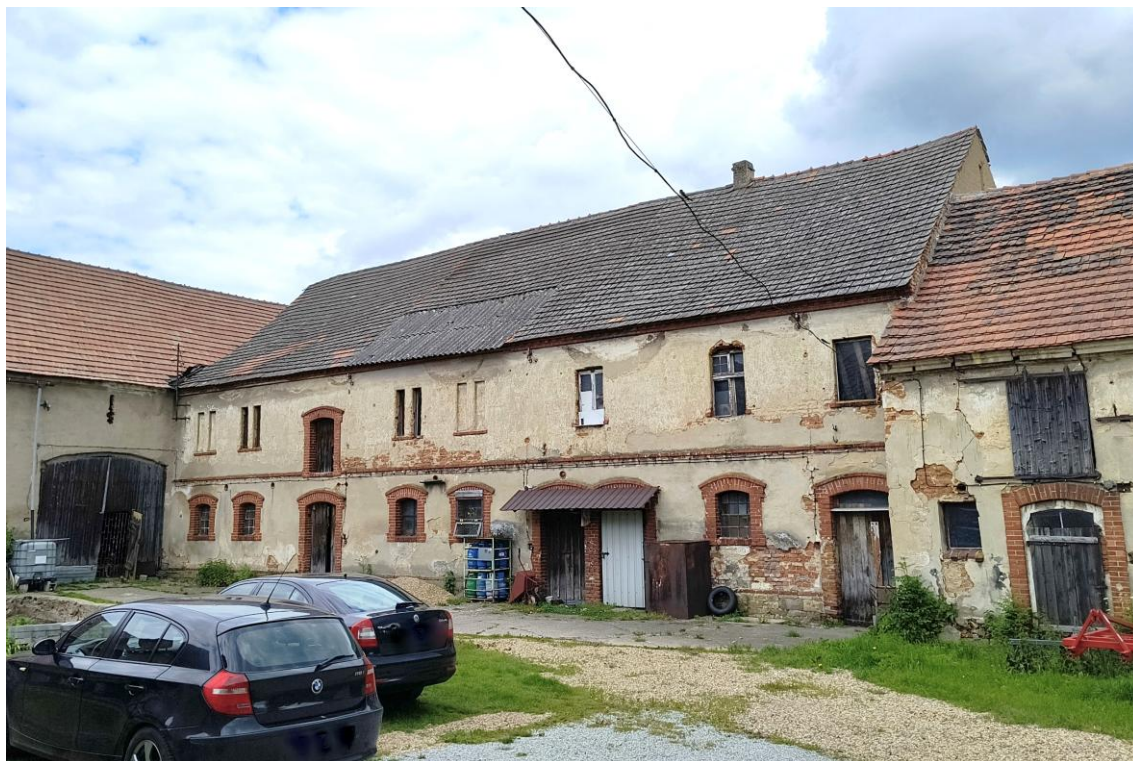
Widok od południowego zachodu

Dwukondygnacyjny budynek gospodarczy o wydłużonej, prostokątnej bryle, nakryty jest dachem dwuspadowym o dużym nachyleniu, pokrytym dachówką ceramiczną. Elewacja frontowa, skierowana na wewnętrzny dziedziniec, podzielona jest osiowo przez prostokątne otwory drzwiowe i okienne, częściowo zamknięte łukiem odcinkowym, z ceglanymi obramieniami. Widoczne są liczne przemurowania, zamurowania dawnych otworów oraz wtórne elementy (np. daszki blaszane), świadczące o wielokrotnych przebudowach i adaptacjach do zmieniających się potrzeb użytkowych.

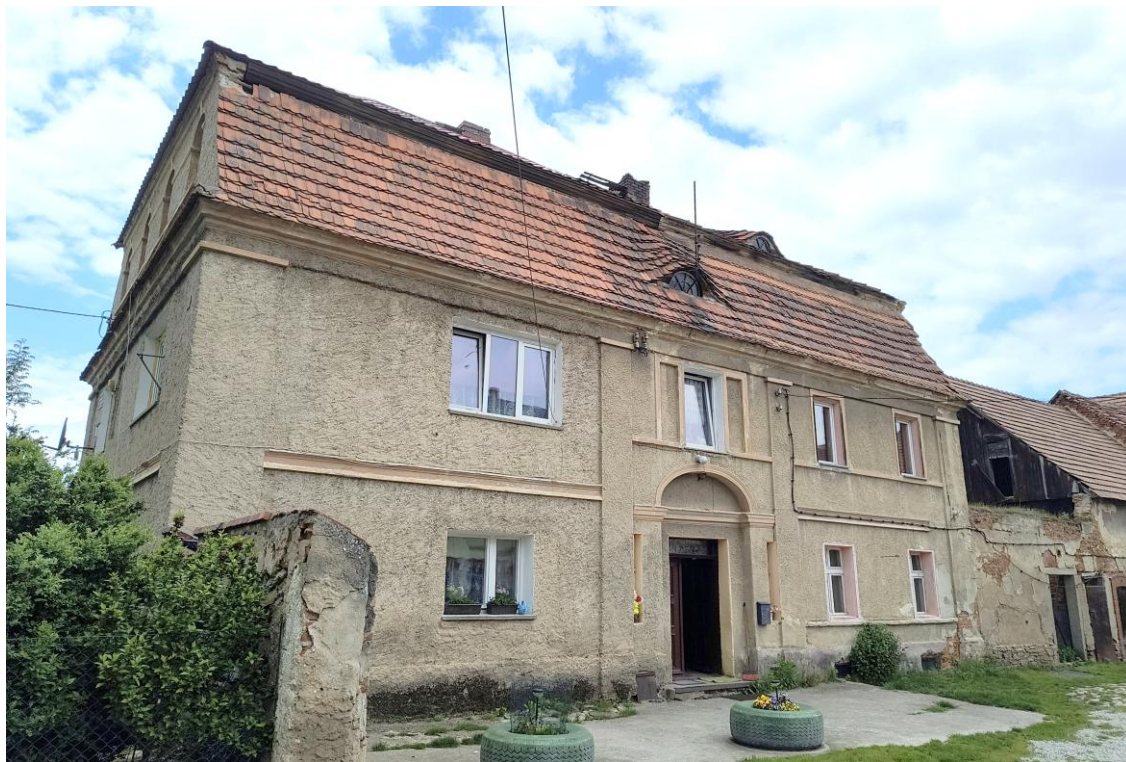
Widok od południowego wschodu

Bryła budynku jest zwarta, prostokątna, z symetrycznym, siedmioosiowym układem elewacji frontowej. Dwukondygnacyjny, podpiwniczony obiekt przykryty jest dachem mansardowym z lukarnami, obecnie pokrytym dachówką ceramiczną karpówką. Układ otworów okiennych i drzwiowych jest rytmiczny, z centralnie umieszczonym wejściem zaakcentowanym prostokątnym portalem z łukiem odcinkowym, ujętym w skromne opaski tynkowe. Nad wejściem znajduje się okulus i niewielki element dekoracyjny w postaci podziału fasady.

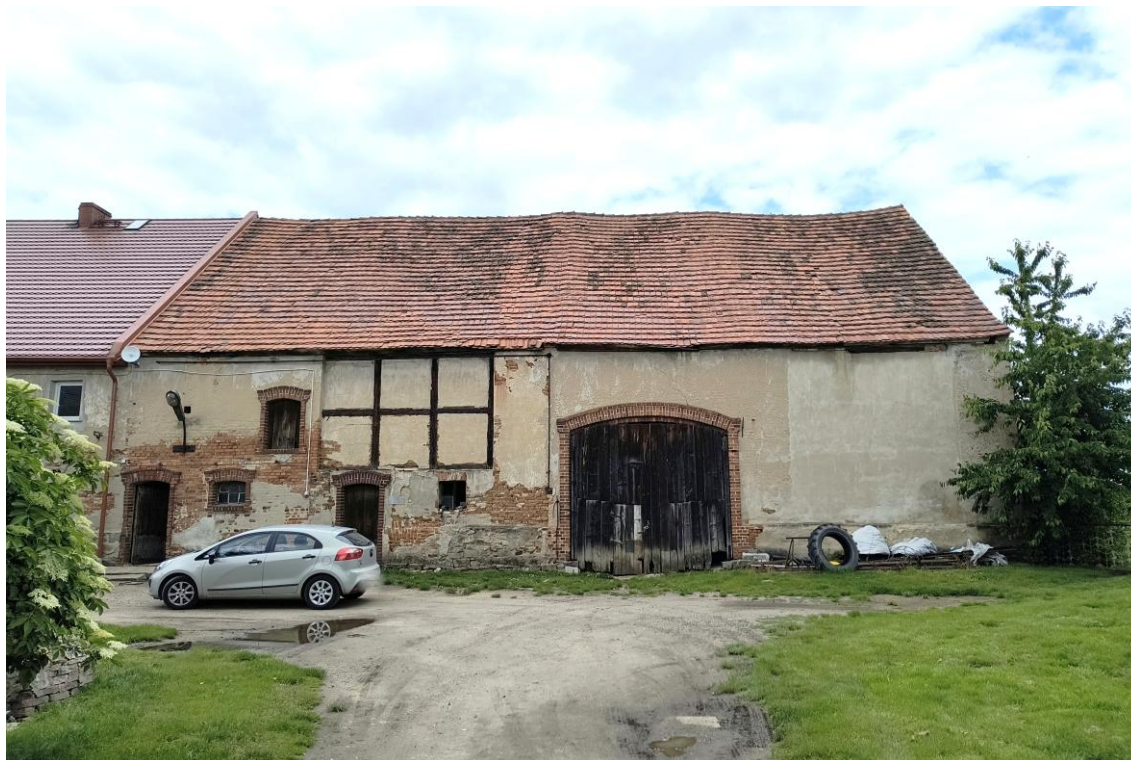
Widok od południa

Bryła budynku jest podłużna, rozczłonkowana rytmem otworów i fragmentów konstrukcji szkieletowej, charakterystyczna dla wiejskiej zabudowy gospodarczej Dolnego Śląska. Stodoła wzniesiona została na planie prostokąta, z dachem dwuspadowym pokrytym dachówką ceramiczną karpiówką. Elewacja frontowa złożona jest z partii murowanych z cegły i kamienia oraz zachowanego fragmentu muru pruskiego, co świadczy o przekształceniach lub etapowości budowy. Widoczne są wtórne uzupełnienia tynkarskie oraz obramienia otworów z cegły ceramicznej. Zastosowane rozwiązania konstrukcyjne – masywny, drewniany wjazd z łukiem z cegły – podkreślają gospodarczy charakter obiektu.
