KARTA ADRESOWA ZABYTKU

PIELASZKOWICE

DOM MIESZKALNO-GOSPODARCZY

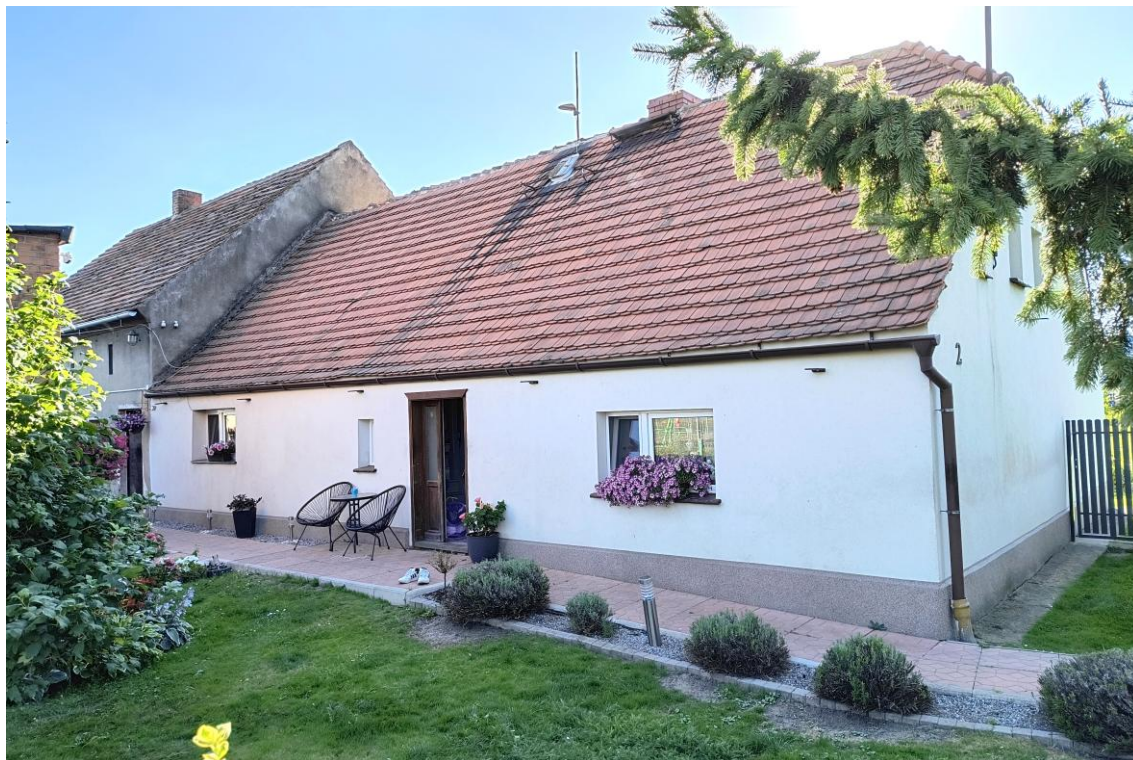
Widok od północnego wschodu

Budynek parterowy, murowany, wzniesiony na planie prostokąta, z użytkowym poddaszem. Bryła zwarta, dach dwuspadowy, naczółkowy, kryty dachówką ceramiczną. Elewacja frontowa pięcioosiowa, tynkowana i uproszczona, z prostokątnymi otworami okiennymi rozmieszczonymi regularnie, bez dekoracyjnych obramień. Wejście główne w osi środkowej. Ściany szczytowe gładkie, pozbawione detalu.

Stan zachowania: bardzo dobry

Postulaty dotyczące konserwacji: wymagane zachowanie obiektu w stanie niepogorszonym. Zachowanie historycznej bryły budynku.

Wszelkie prace remontowe i budowlane dotyczące bryły, stolarki drzwiowej lub okiennej wymagają uzyskania opinii Dolnośląskiego Wojewódzkiego Konserwatora Zabytków we Wrocławiu.

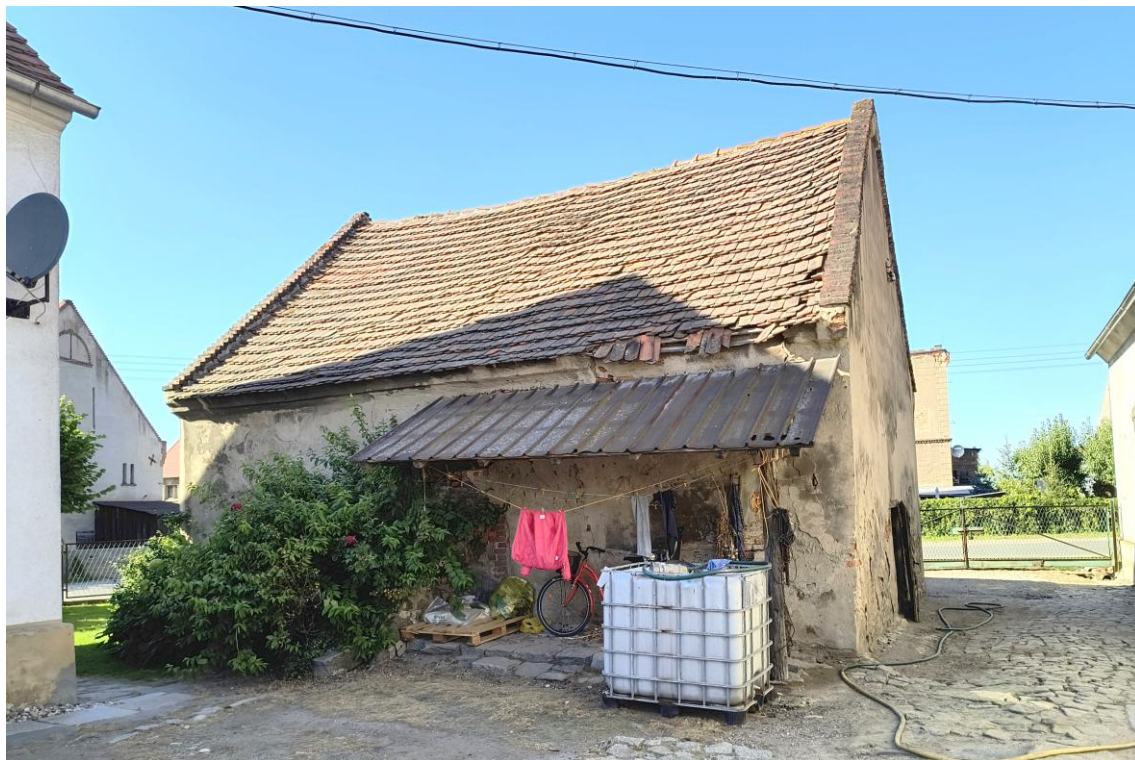
Widok od południowego zachodu

Budynek parterowy, murowany, na planie prostokąta, o zwartej i niewielkiej bryle. Dach stromy, dwuspadowy, kryty dachówką ceramiczną. Elewacje tynkowane, częściowo uszkodzone, z prostymi otworami wejściowymi i gospodarczymi. W partii frontowej widoczne zadaszenie z blachy, dodane wtórnie.

Od strony frontowej budynek posiada niewielką dobudówkę, dostawioną wtórnie, o charakterze prowizorycznym. Wykonana z lekkiej konstrukcji, nakryta dachem jednospadowym z blachy.

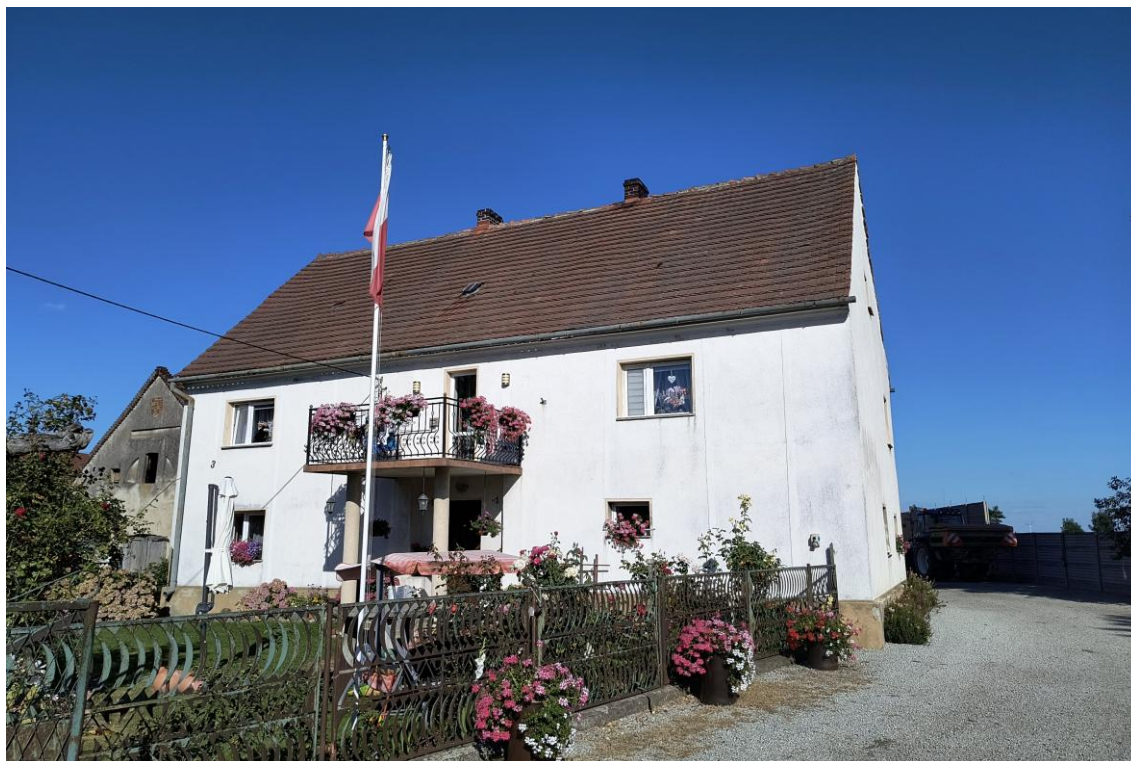
Widok od północnego zachodu

Budynek wzniesiony na planie prostokąta, dwukondygnacyjny, o zwartej bryle. Dach stromy, dwuspadowy, kryty dachówką ceramiczną. Elewacje tynkowane, gładkie, z prostokątnymi otworami okiennymi rozmieszczonymi w układzie nieregularnym. W osi elewacji frontowej umieszczono wejście główne, poprzedzone niewielkim gankiem wspartym na dwóch filarach, zwieńczonym balkonem o metalowej balustradzie. Szczyty boczne pełne, bez otworów.

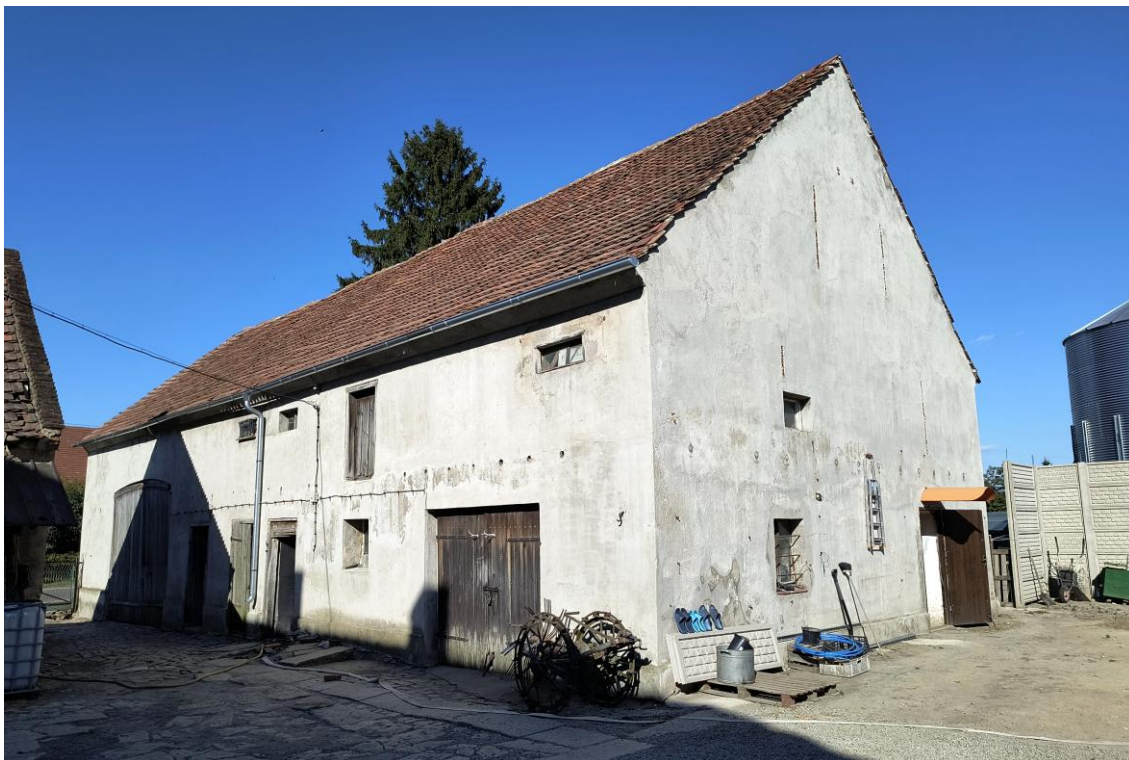
Widok od południowego zachodu

Budynek gospodarczy wzniesiony na planie prostokąta, parterowy, o wydłużonej i zwartej bryle. Dach stromy, dwuspadowy, kryty dachówką ceramiczną. Elewacje tynkowane, proste, z nieregularnie rozmieszczonymi otworami gospodarczymi: wąskimi drzwiami, prostokątnymi oknami oraz dużymi wrotami o prostym, drewnianym wykończeniu. W szczytach elewacje pełne, pozbawione detalu.

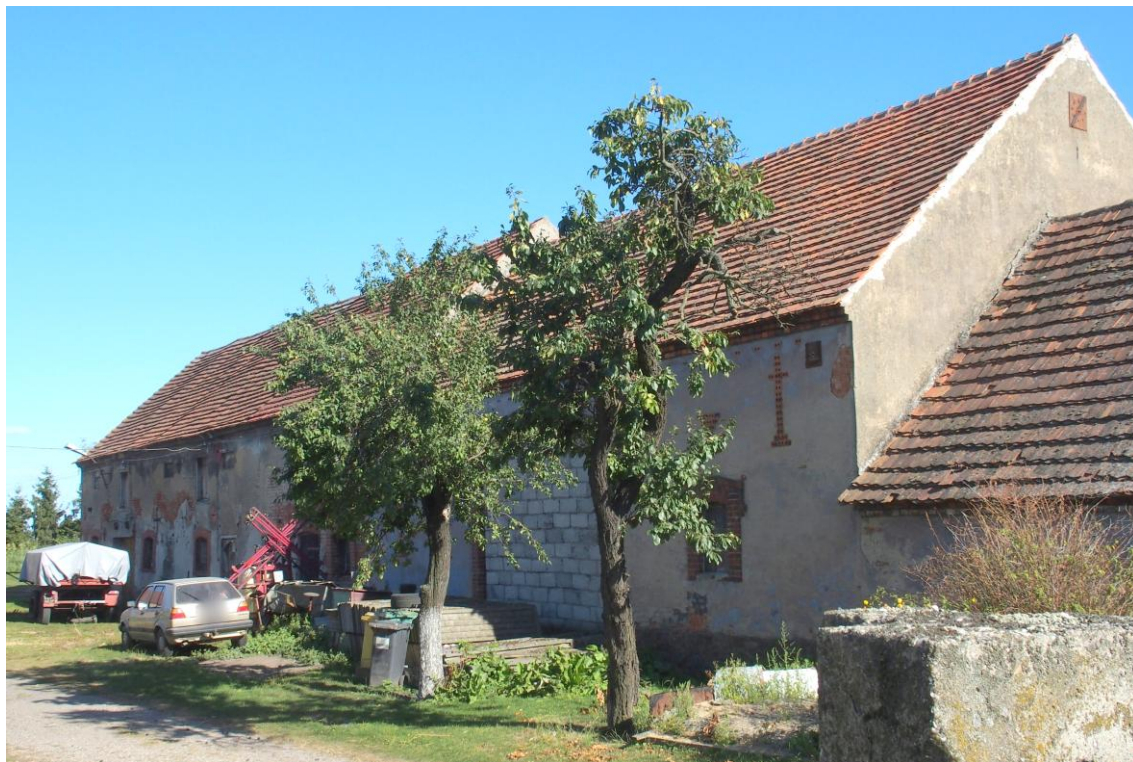
Widok od północnego zachodu

Budynek murowany z cegły, wzniesiony na planie wydłużonego prostokąta, parterowy z poddaszem gospodarczym. Bryła zwarta, dach stromy, dwuspadowy, kryty dachówką ceramiczną. Elewacje tynkowane, z widocznymi fragmentami dekoracji ceglanych w formie prostych wzorów geometrycznych, rozmieszczonych na ścianach szczytowych i w pasie podokapowym. Otwory wejściowe i bramne prostokątne, rozmieszczone nieregularnie, część z nich zamurowana. W elewacji bocznej widoczna wtórna ingerencja – dobudówka z bloczków betonowych.

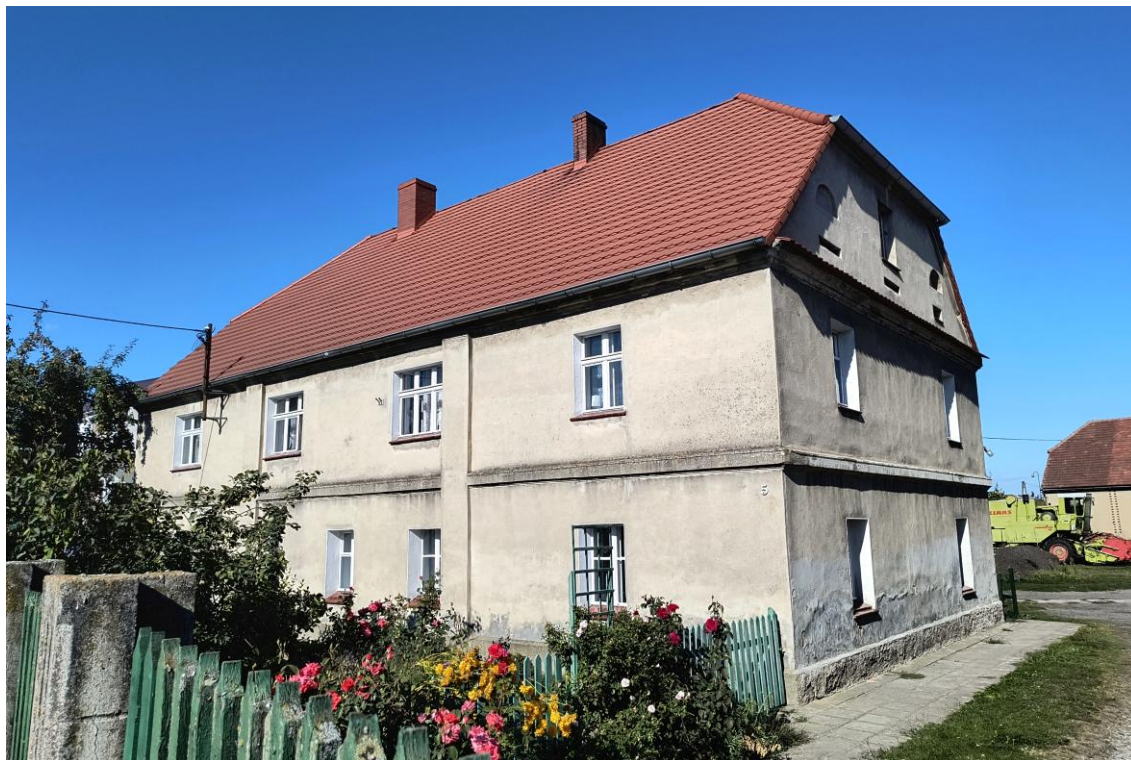
Widok od południowego zachodu

Budynek murowany, założony na planie prostokąta, dwukondygnacyjny, z użytkowym poddaszem. Bryła zwarta i wydłużona, dach stromy, łamany naczółkowy, kryty dachówką ceramiczną (współczesne pokrycie, nowe). Elewacje tynkowane, podzielone gzymsem międzykondygnacyjnym. Otwory okienne prostokątne, rozmieszczone regularnie, w prostych, pozbawionych dekoracji obramieniach. Ściany szczytowe zaakcentowane prostymi płycinami i gzymsem poddasza. Wejście główne w osi krótszego boku budynku.

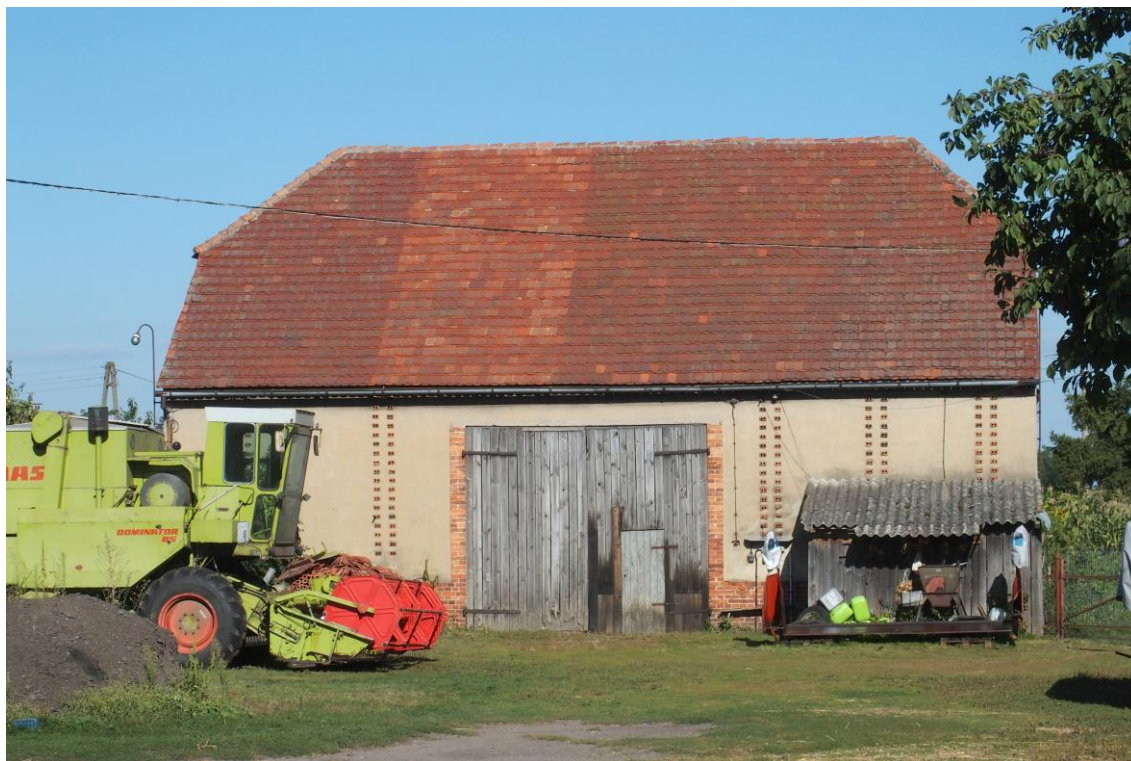
Widok od zachodu

Budynek gospodarczy, murowany, założony na planie prostokąta, parterowy, o zwartej, wydłużonej bryle. Nakryty stromym dachem dwuspadowym, krytym dachówką ceramiczną karpiówką. Elewacje częściowo otynkowane, urozmaicone pionowymi lizenami i pasami z cegły licowej, wprowadzonymi jako wątki dekoracyjne. W części centralnej elewacji frontowej znajdują się szerokie wrota drewniane, osadzone w prostym, ceglany obramieniu. Szczyty pełne, bez otworów.

Od strony elewacji frontowej znajduje się niewielka dobudówka gospodarcza o charakterze wtórnym. Wzniesiona w lekkiej konstrukcji, nakryta dachem jednospadowym, krytym płytami eternitowymi. Pełni funkcję osłony i zadaszenia przestrzeni pomocniczej, służącej celom gospodarczym. Nie stanowi integralnej części pierwotnej bryły stodoły i została dostawiona w późniejszym okresie.

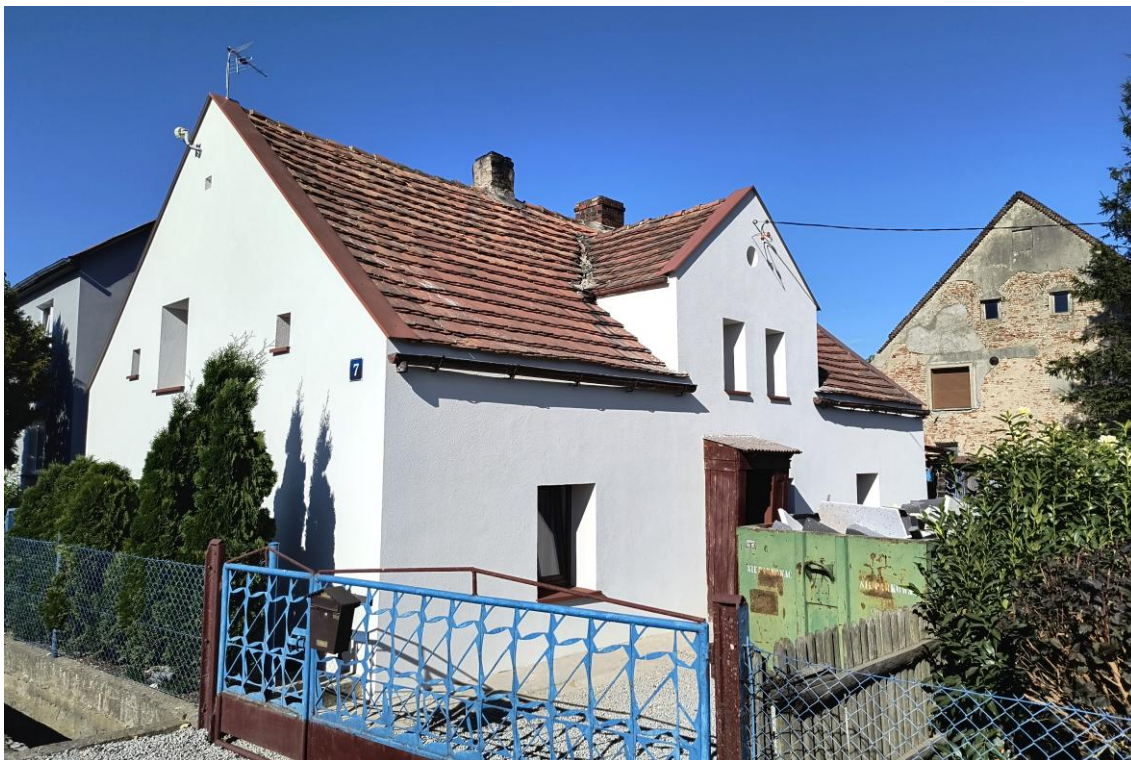
Widok od południowego zachodu

Budynek parterowy, murowany, założony na planie prostokąta z użytkowym poddaszem. Bryła zwarta, dach dwuspadowy, kryty dachówką ceramiczną. Elewacja frontowa czteroosiowa, tynkowana, z prostokątnymi otworami okiennymi i wejściem głównym w osi bocznej. Nad partią wejściową wydzielony niewielki trójkątny szczyt z prostą dekoracją geometryczną. Otwory okienne niewielkie, prostokątne, część ze współczesną stolarką

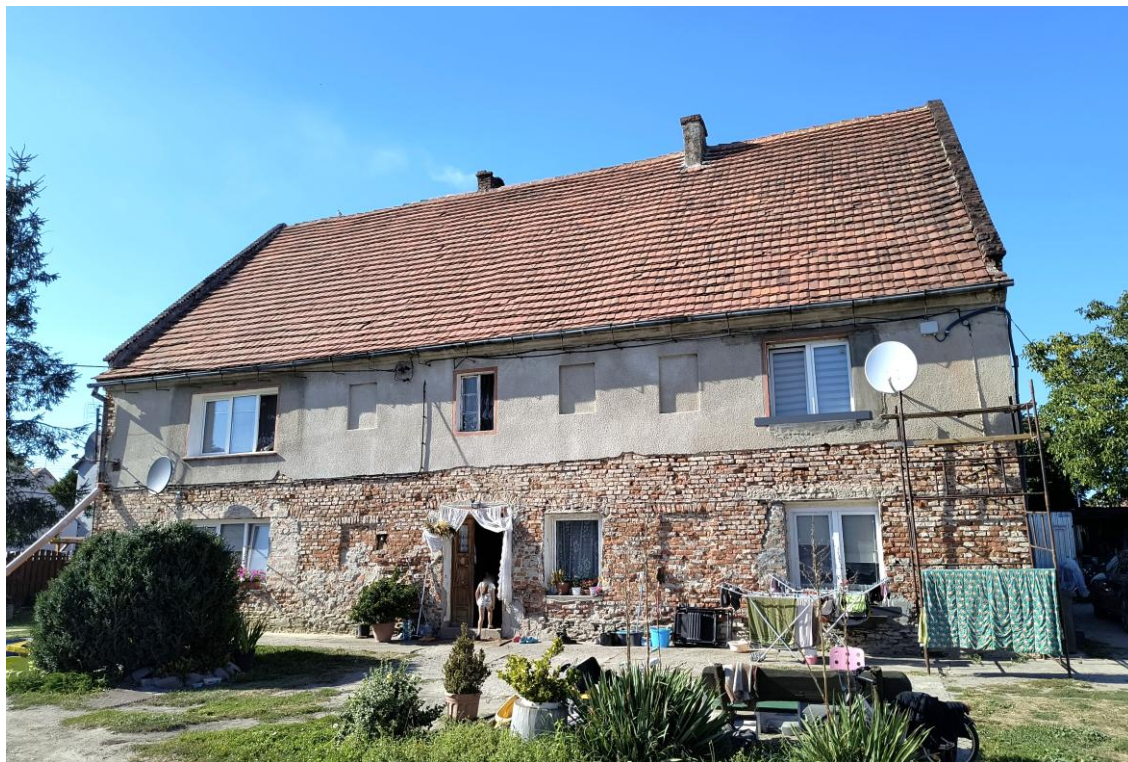
Widok od południa

Budynek murowany, dwukondygnacyjny, wzniesiony na planie wydłużonego prostokąta, z użytkowym poddaszem. Bryła zwarta, dach dwuspadowy, kryty dachówką ceramiczną. Elewacja frontowa jedenastoosiowa, częściowo otynkowana, w dolnej kondygnacji widoczne partie ceglane i kamienne. Otwory okienne i drzwiowe prostokątne, rozmieszczone nieregularnie, w większości ze współczesną stolarką. W osi centralnej wejście główne zaakcentowane prostym portalem. Elewacje pozbawione detalu architektonicznego, z wyraźnymi śladami przekształceń

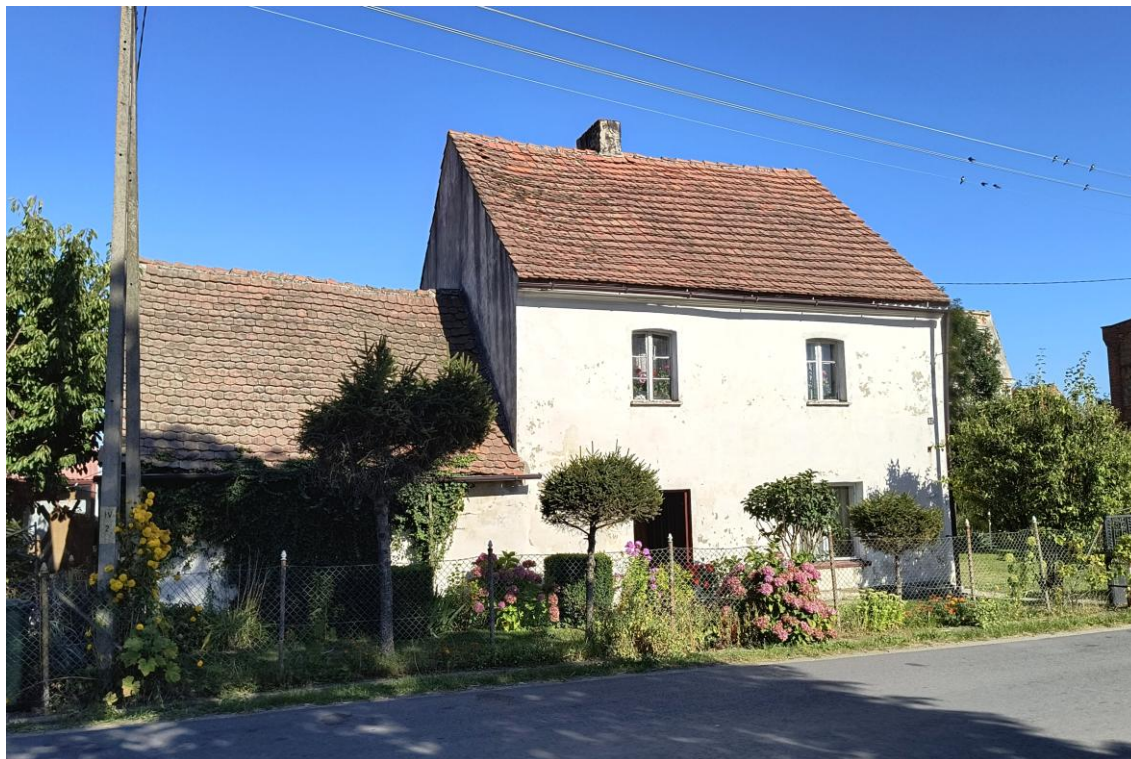
Widok od północnego zachodu

Budynek wzniesiony na planie prostokąta z dostawionym od strony zachodniej niższym skrzydłem gospodarczym. Bryła zwarta, dwukondygnacyjna w części mieszkalnej oraz parterowa w części gospodarczej. Dachy dwuspadowe, kryte dachówką ceramiczną, o różnej wysokości kalenicy. Elewacje tynkowane, proste, z prostokątnymi otworami okiennymi rozmieszczonymi w nieregularnym układzie. Otwory wejściowe w przyziemiu, w tym główne wejście usytuowane centralnie w elewacji frontowej.

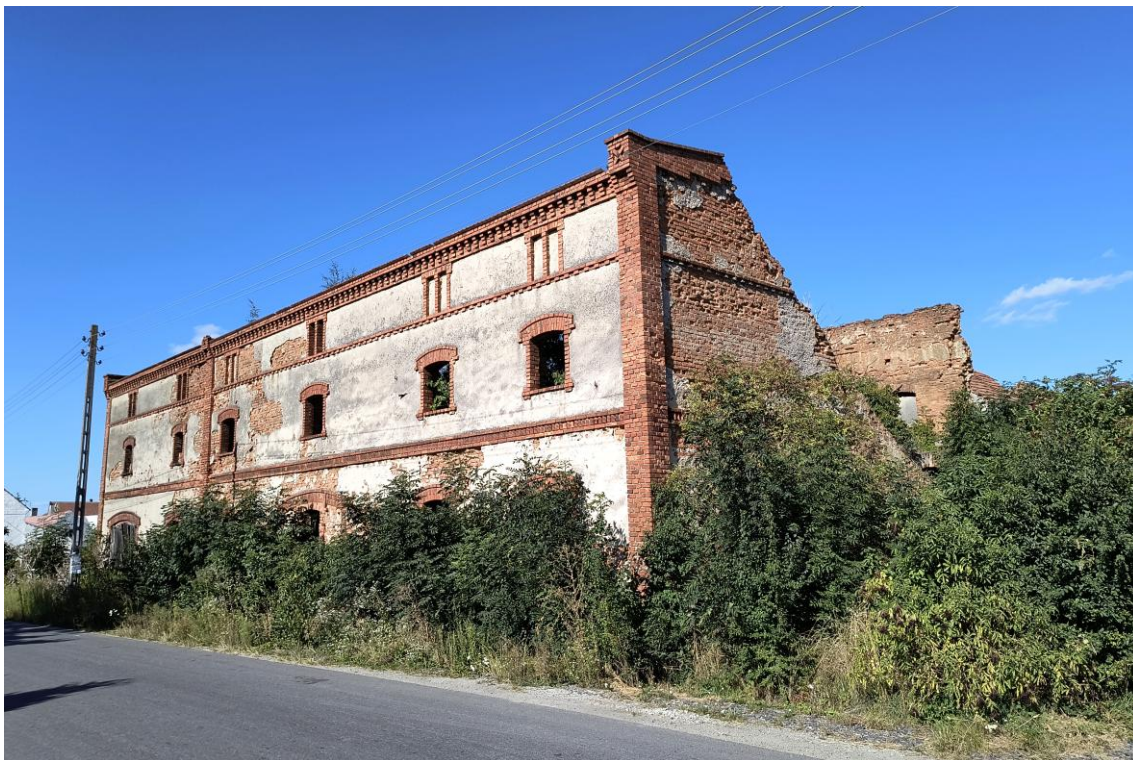
Widok od południowego zachodu

Budynek murowany z cegły, wzniesiony na planie prostokąta, o zwartej i wydłużonej bryle. Dwukondygnacyjny z poddaszem użytkowym. Dach pierwotnie dwuspadowy, obecnie częściowo zawalony, z nieczytelną konstrukcją więźby. Elewacje w części tynkowane, w dużej mierze odspojone i zniszczone. Partie narożne, obramienia okienne i pasy międzykondygnacyjne opracowane w cegle licowej. Otwory prostokątne, rozmieszczone regularnie, w większości pozbawione stolarki. Elewacje zwieńczone dekoracyjnym gzymsem ceglany.

Dach w dużej części zniszczony, mury w partiach szczytowych z ubytkami i zawaleniami. Elewacje z widocznymi pęknięciami, odpadającymi tynkami i osłabionymi spoinami. Stolarka w całości nie zachowana

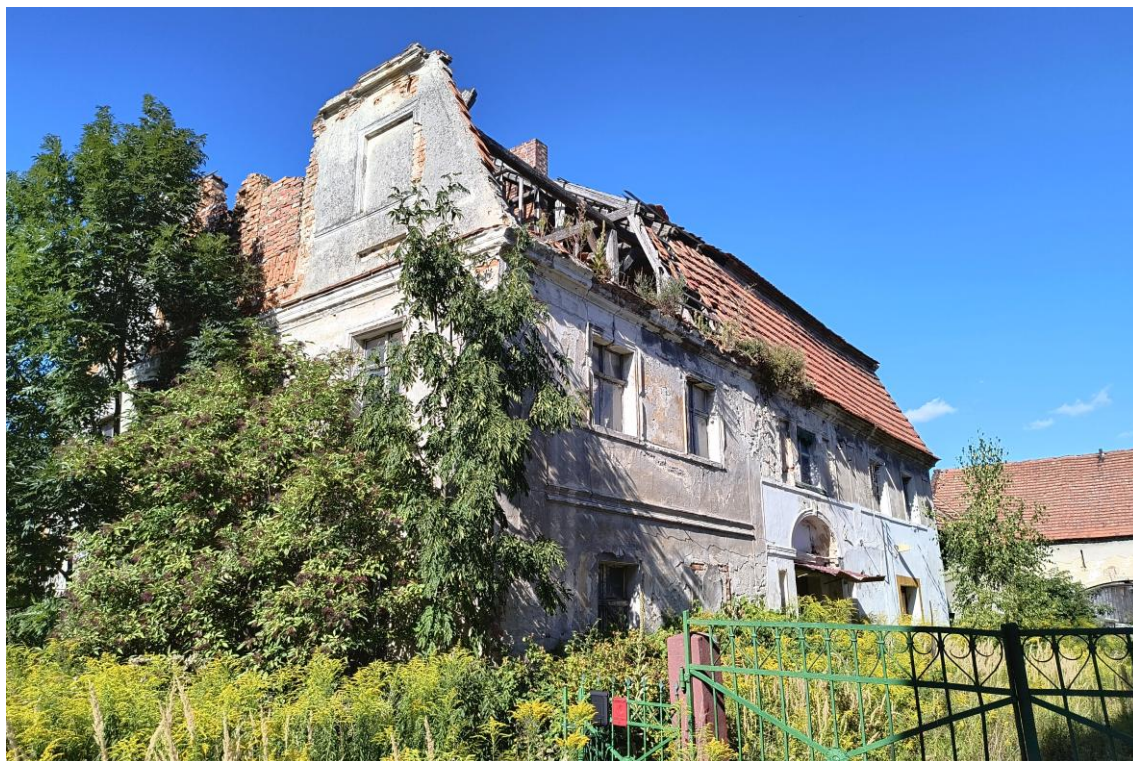
Widok od południowego zachodu

Budynek murowany, założony na planie prostokąta, dwukondygnacyjny, podpiwniczony, z poddaszem użytkowym. Bryła zwarta, dach dwuspadowy, kryty dachówką ceramiczną, obecnie częściowo zawalony. Elewacje tynkowane, artykułowane prostymi podziałami i gzymsami międzykondygnacyjnymi. Otwory okienne prostokątne, ujęte w proste opaski. W elewacji frontowej centralnie umieszczony portal wejściowy z łukiem odcinkowym, nad nim zachowane ślady dekoracyjnego nadproża. Partie szczytowe zwieńczone uproszczonym gzymsem.

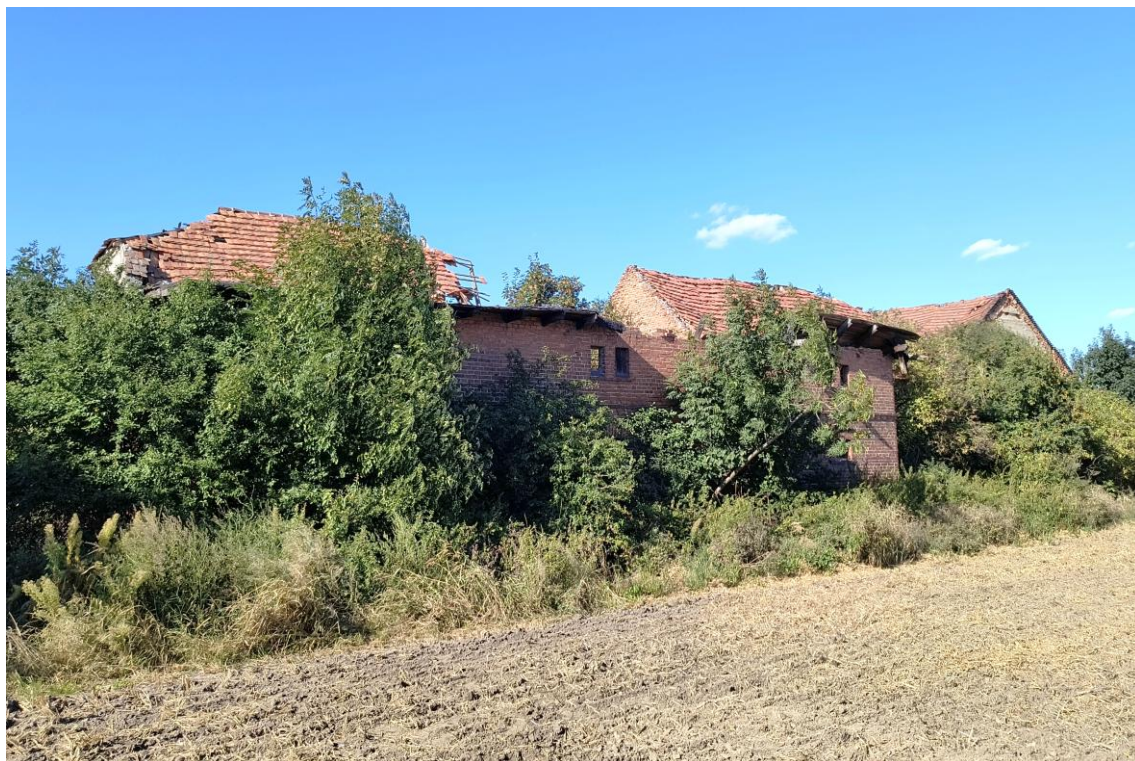
Widok od południowego zachodu

Budynek gospodarczy powstał w końcu XIX w. Jest to okazały, wydłużony obiekt folwarczny o rzucie prostokątnym, murowany z cegły pełnej na zaprawie wapiennej, częściowo otynkowany. Bryła zwarta, jednokondygnacyjna, z wysokim poddaszem użytkowym. Elewacje pozbawione dekoracji, artykułowane jedynie niewielkimi otworami okiennymi o funkcji wentylacyjnej oraz prostymi, ceglany opaskami. W szczytach widoczne są niewielkie otwory szczelinowe, typowe dla zabudowy magazynowej i inwentarskiej.

Dach dwuspadowy, o dużym nachyleniu połaci, przykryty dachówką ceramiczną esówką, w linii kalenicy bez lukarn czy naczółków. W elewacjach podłużnych umieszczono nieregularnie rozstawione otwory okienne i drzwiowe, częściowo obramowane cegłą, dostosowane do funkcji gospodarczych. Szczyty murowane z cegły, proste, bez dekoracji, z widocznym odcięciem murłaty. Charakter obiektu jednoznacznie wskazuje na dawne przeznaczenie magazynowe lub inwentarskie w obrębie zespołu folwarcznego.

Stan zachowania: dostateczny; budynek w stanie zaawansowanej degradacji; dach częściowo zapadnięty, więźba zniszczona, mury porośnięte roślinnością, liczne ubytki tynku i spękania cegły. Obiekt nieużytkowany i opuszczony, pozostający w procesie postępującej destrukcji.

Postulaty dotyczące konserwacji: zabezpieczenie obiektu przed dalszą degradacją; wymagane zachowanie obiektu w stanie niepogorszonym. Zachowanie historycznej bryły budynku, kompozycji elewacji i detalu architektonicznego.

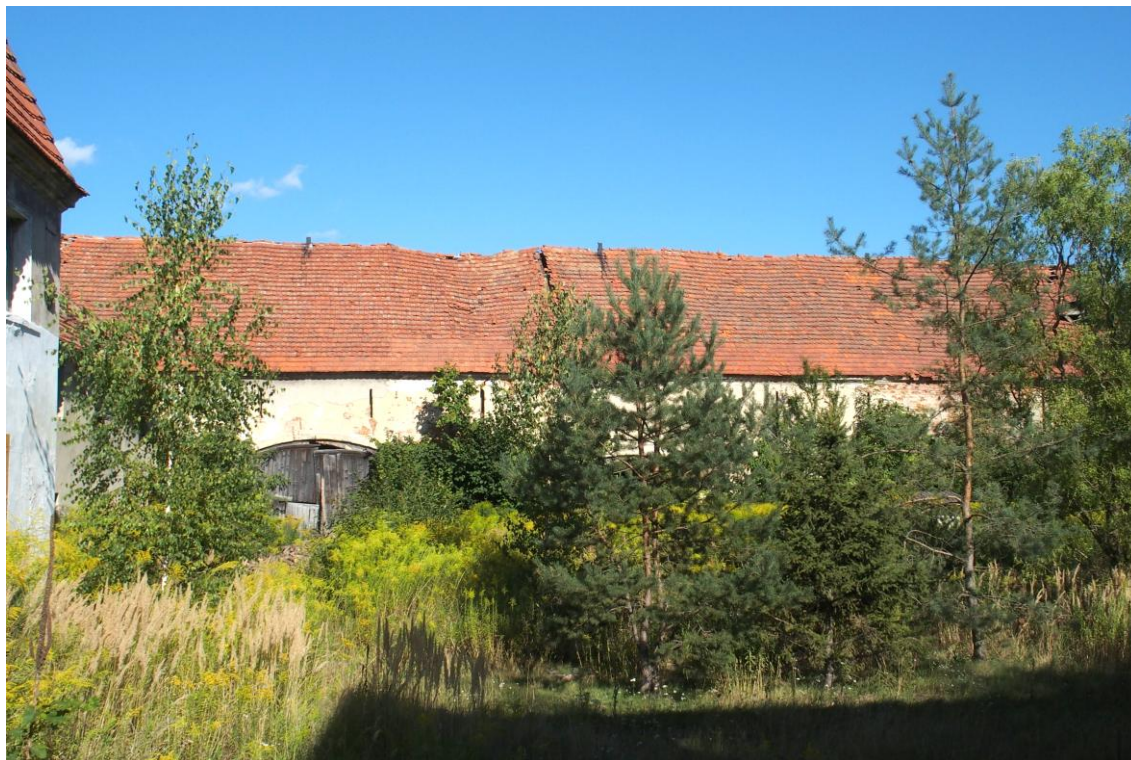
Widok od południowego zachodu

Budynek gospodarczy założony na planie prostokąta, o wydłużonej i zwartej bryle. Parterowy, murowany, nakryty dachem dwuspadowym, krytym dachówką ceramiczną. Elewacje tynkowane, pozbawione detalu architektonicznego, z dużymi wrotami w części środkowej elewacji frontowej. Ściany boczne pełne, szczytowe.

Stan zachowania: dostateczny, dach w znacznym stopniu uszkodzony, z licznymi ubytkami dachówek i widocznymi zapadnięciami połaci.

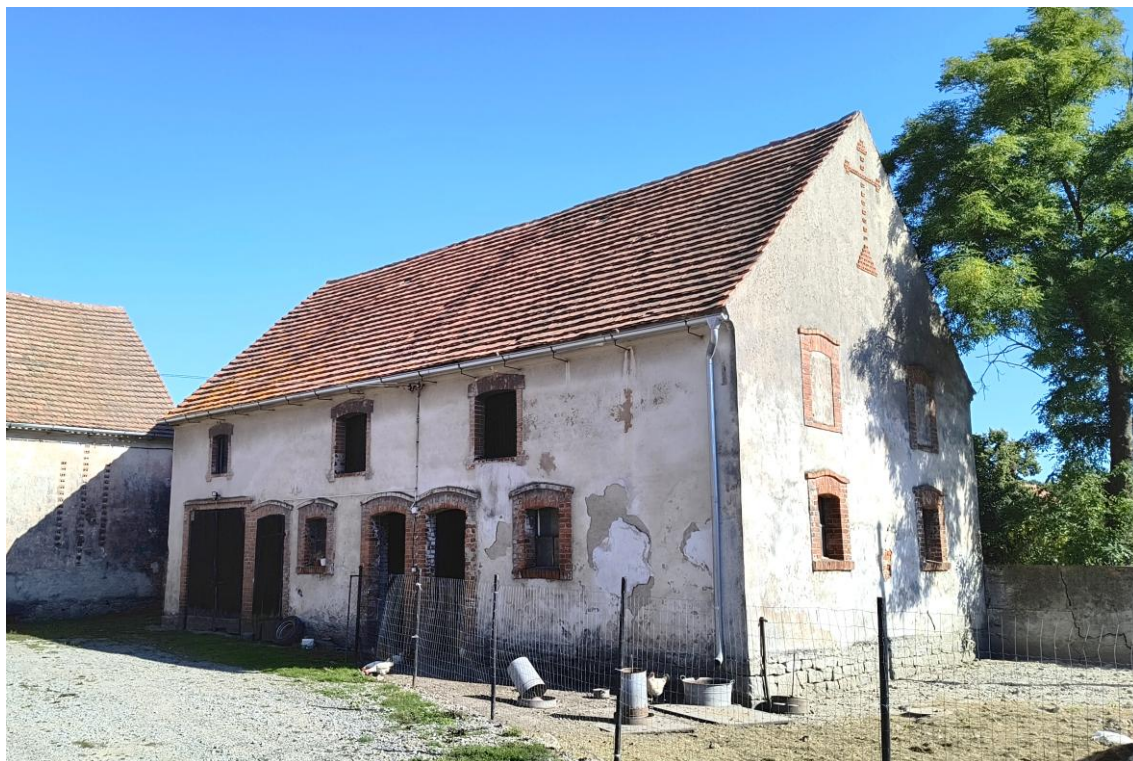
Widok od północnego zachodu

Obiekt murowany z cegły, tynkowany, wzniesiony na planie prostokąta, dwukondygnacyjny. Nakryty wysokim dachem dwuspadowym, pokrytym dachówką ceramiczną. Elewacja frontowa artykułowana rytmem otworów drzwiowych i okiennych w parterze oraz otworów okiennych w wyższej kondygnacji. Otwory zamknięte łukami odcinkowymi, obramione cegłą, część z nich z zachowanymi kratami. W partii szczytu widoczne dekoracje ceglane w formie wzorów geometrycznych i krzyża.

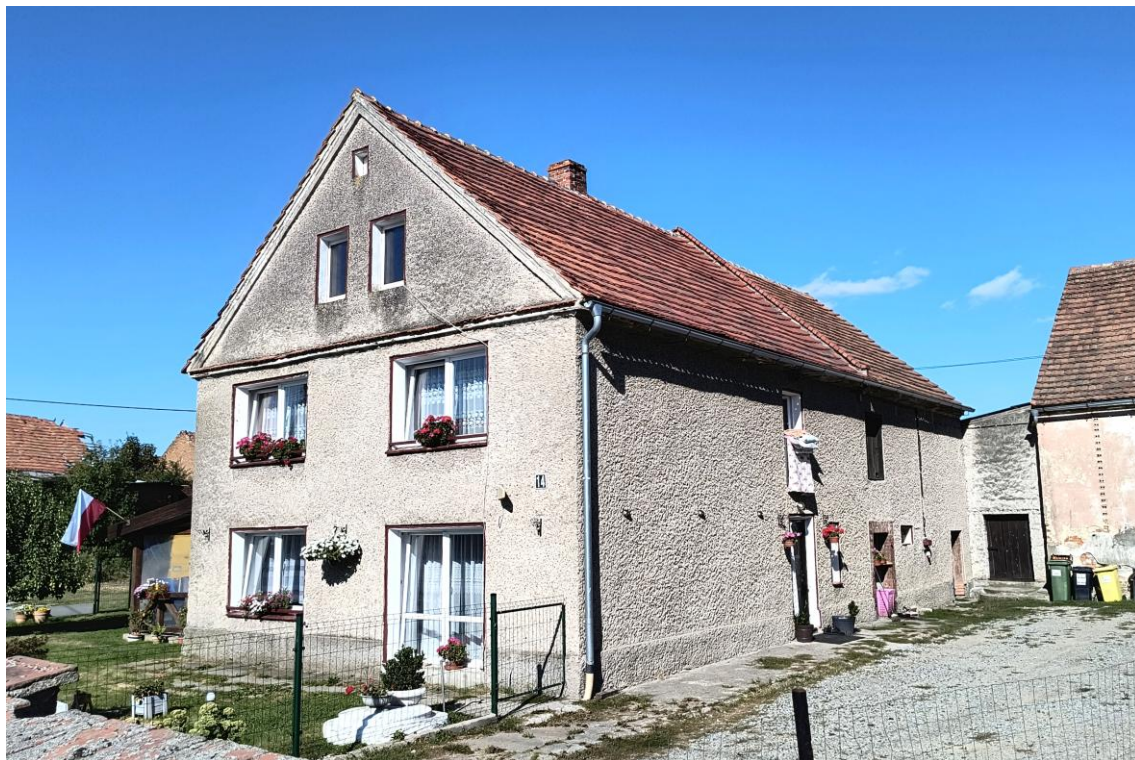
Widok od południowego zachodu

Obiekt murowany, tynkowany, założony na planie prostokąta, dwukondygnacyjny z użytkowym poddaszem. Nakryty dachem dwuspadowym, pokrytym dachówką ceramiczną. Elewacja szczytowa pięcioosiowa, z symetrycznie rozmieszczonymi otworami okiennymi – w parterze i piętrze prostokątnymi, w szczycie ujętymi w układzie wertykalnym po dwa. Elewacja boczna artykułowana nieregularnym rytmem otworów okiennych i drzwiowych, część z nich węższa, gospodarcza.

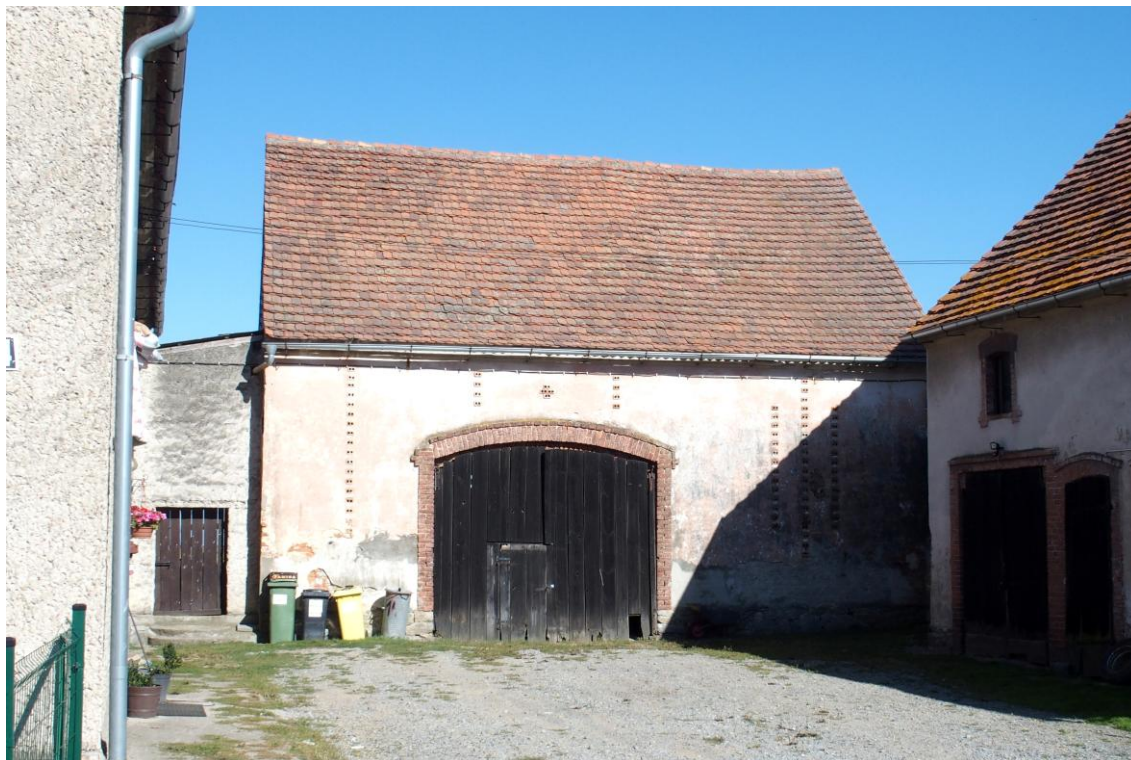
Widok od zachodu

Budynek gospodarczy wzniesiony na planie prostokąta, murowany z cegły, tynkowany. Jednokondygnacyjny, nakryty wysokim dachem dwuspadowym pokrytym dachówką ceramiczną. Elewacja frontowa z centralnie usytuowanym dużym otworem wjazdowym w formie prostokątnego portalu, zamkniętego łukiem odcinkowym z obramieniem ceglany. Brama drewniana, dwuskrzydłowa, w dolnej części z widocznymi ubytkami. Ściany zewnętrzne noszą ślady znacznej degradacji – spękania, odpadający tynk oraz widoczne zawilgocenia w przyziemiu. Dekorację stanowią pionowe pasy z cegły układanej w formie wąskich blend, podkreślające charakter budynku gospodarczego.

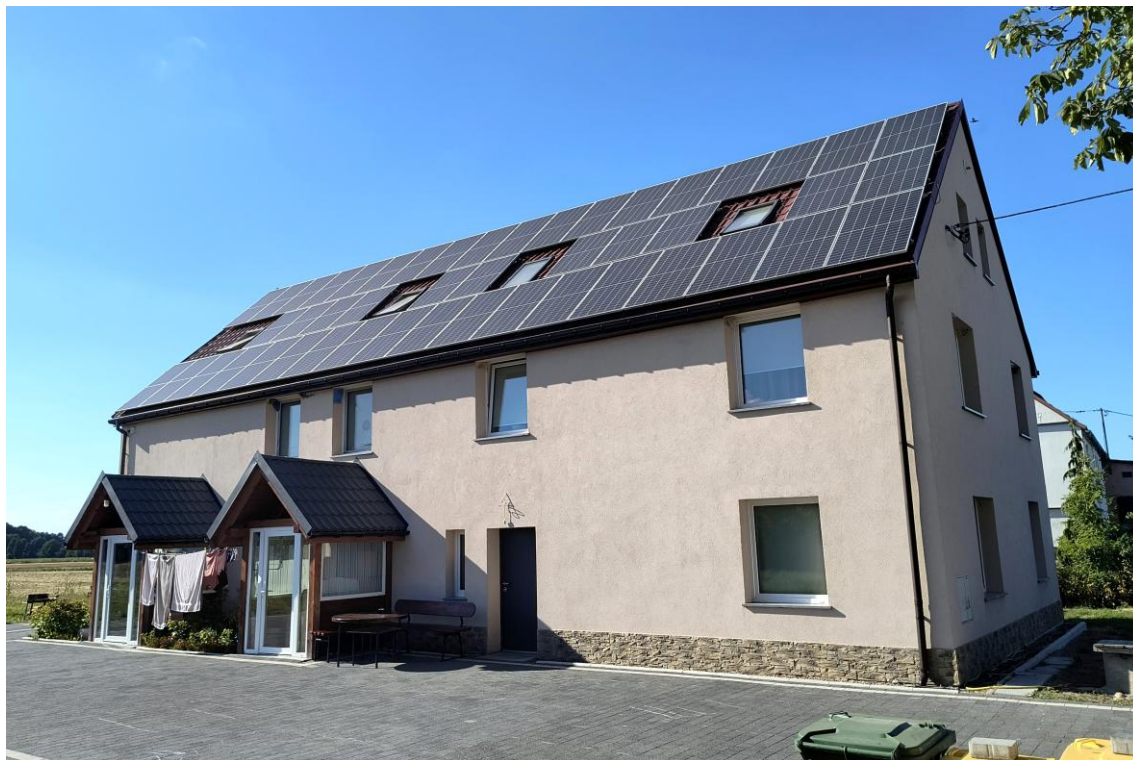
Widok od południowego wschodu

Budynek dwukondygnacyjny z użytkowym poddaszem, założony na planie prostokąta, murowany, o zwartej bryle. Dach dwuspadowy, kryty współczesnym pokryciem, w całości zajęty przez panele fotowoltaiczne. Elewacja frontowa siedmioosiowa, o uproszczonej formie, z prostokątnymi otworami okiennymi i wejściem głównym w osi środkowej. Partie wejściowe podkreślone dwoma nowszymi, niewielkimi przedsionkami z osobnymi daszkami dwuspadowymi. Ściany otynkowane gładko, w partii cokołowej okładane płytkami imitującymi kamień.

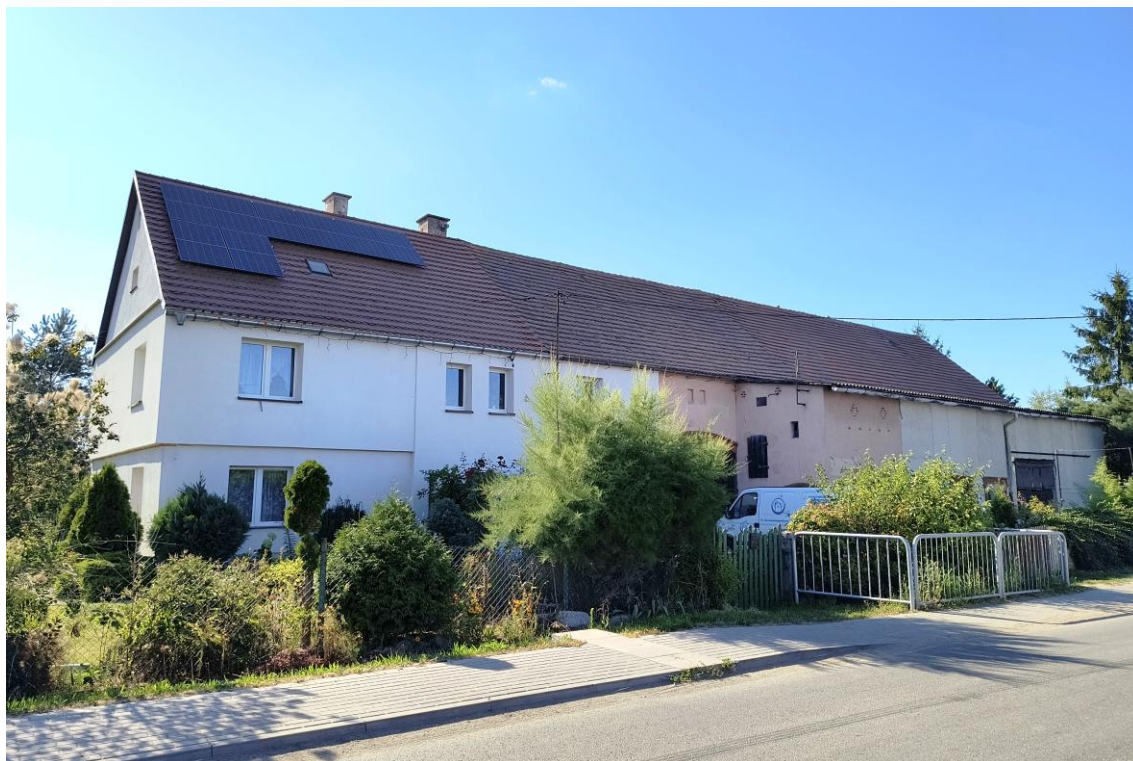
Widok od południowego wschodu

Budynek wzniesiony na planie wydłużonego prostokąta, orientowany kalenicowo. Część zachodnia pełni funkcję mieszkalną – dwukondygnacyjna, z prostą, tynkowaną elewacją, prostokątnymi otworami okiennymi i drzwiowymi rozmieszczonymi osiowo. Część wschodnia o charakterze gospodarczym, z większymi otworami wjazdowymi i użytkowymi. Dach budynku dwuspadowy, kryty dachówką ceramiczną. Na połaci dachowej części mieszkalnej zamontowano panele fotowoltaiczne.

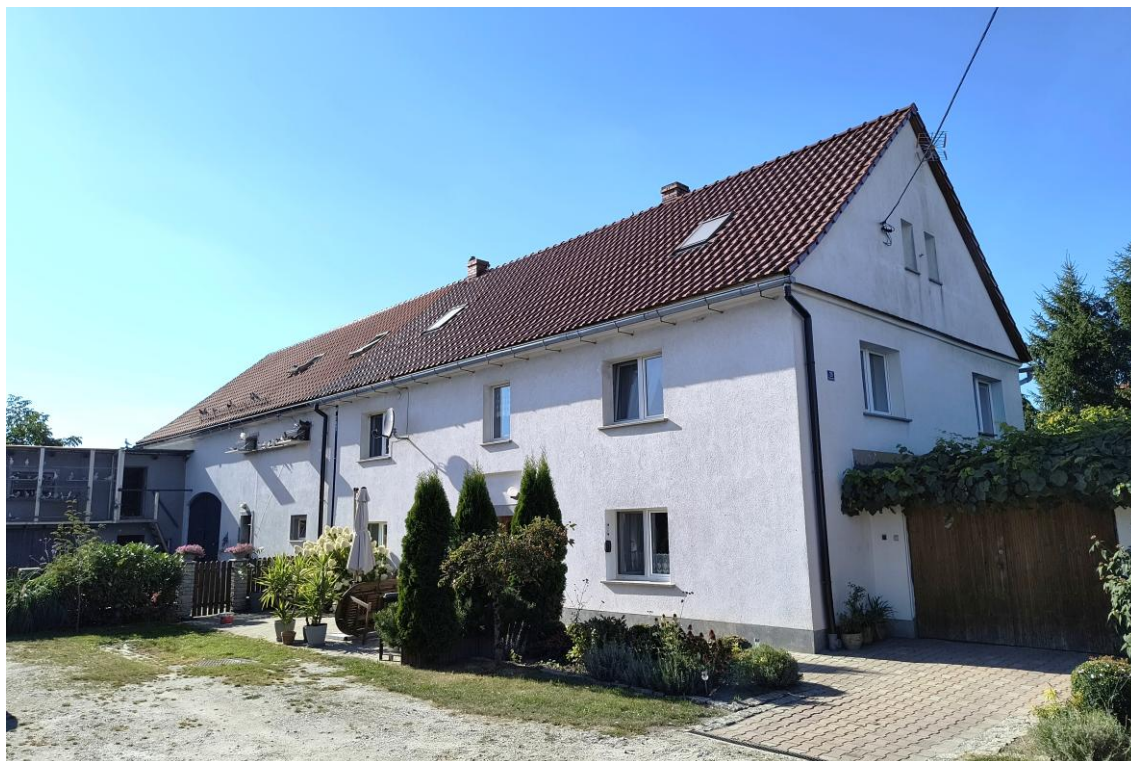
Widok od południowego wschodu

Budynek na planie wydłużonego prostokąta, orientowany kalenicowo, łączący funkcję mieszkalną i gospodarczą. Część mieszkalna dwukondygnacyjna, o prostej, tynkowanej elewacji, z regularnym układem prostokątnych otworów okiennych. Wejście główne znajduje się w osi ściany szczytowej, zaakcentowane prostym portalem. W części elewacji zachodniej widoczny jest wjazd gospodarczy, prowadzący do dawnej części użytkowej budynku. Dach dwuspadowy, pokryty dachówką ceramiczną nowszego typu.

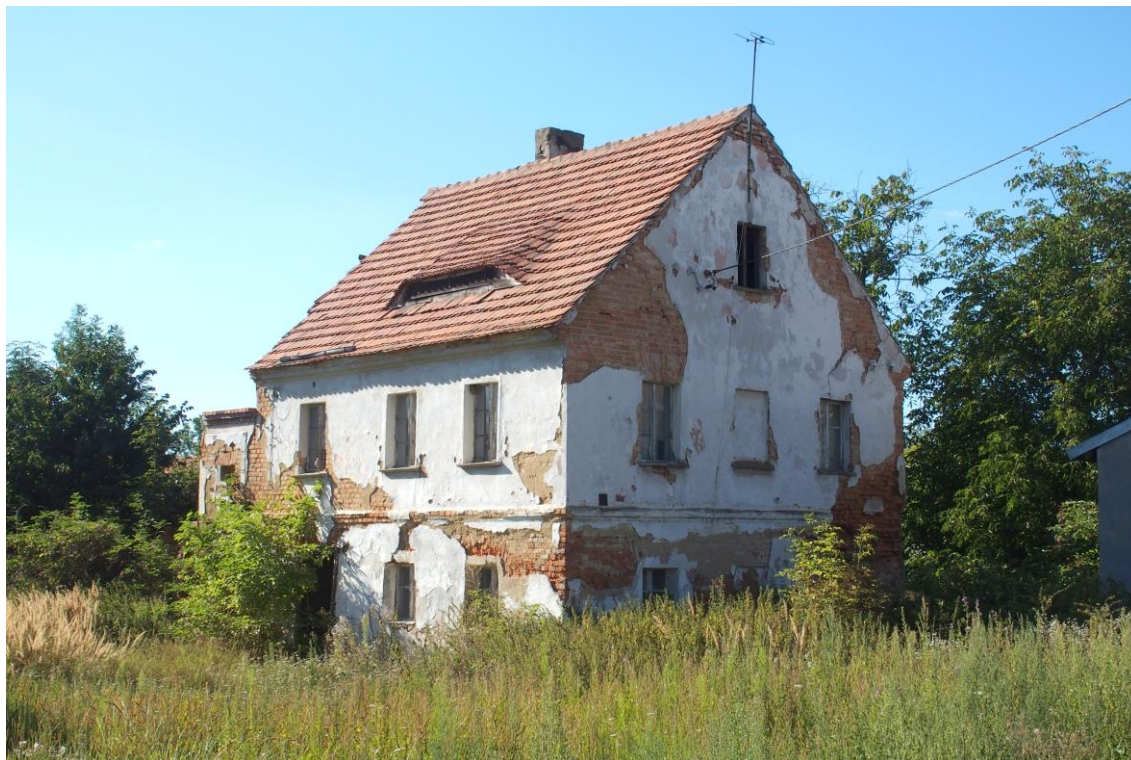
Widok od południowego wschodu

budynek wolnostojący, założony na planie prostokąta, murowany z cegły, tynkowany. Dwukondygnacyjny, z wysokim dachem dwuspadowym krytym dachówką ceramiczną. W połaci dachowej od strony elewacji frontowej znajduje się świetlik dachowy typu wole oko, zapewniający doświetlenie poddasza. Elewacje z licznymi ubytkami tynku i odstąpniętym lica ceglanym, co wskazuje na znaczny stopień degradacji. Otwory okienne rozmieszczone regularnie, prostokątne, część z nich zamurowana. Budynek nosi wyraźne ślady zaniedbania – odpadający tynk, uszkodzenia stolarki oraz zarośnięcie przyziemia roślinnością.

Widoczne są liczne ubytki i odspojenia tynku na elewacjach, a także miejscowe odstąpienie ceglanej struktury murów. Dach w większości zachowany, lecz z widocznymi deformacjami połaci i miejscowymi ubytkami dachówki. Stolarka okienna w całości zniszczona lub zamurowana.

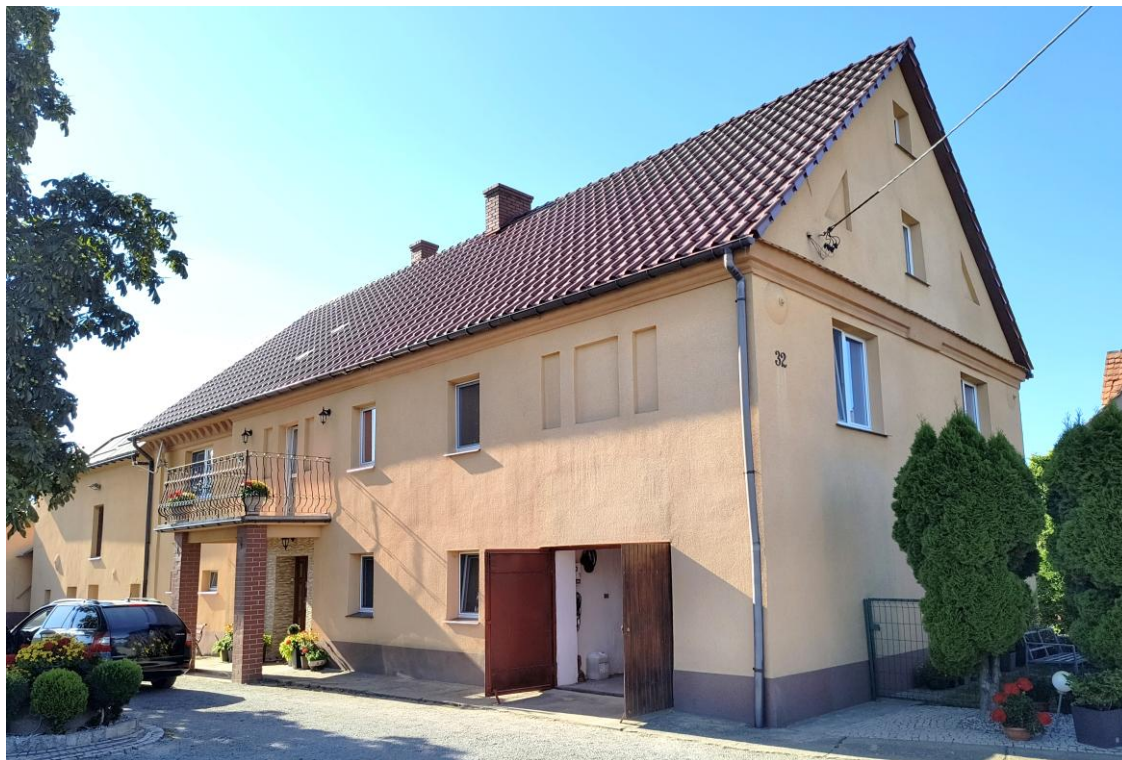
Widok od południowego wschodu

Obiekt murowany, tynkowany, założony na planie wydłużonego prostokąta, dwukondygnacyjny z użytkowym poddaszem. Nakryty dachem dwuspadowym, pokrytym współczesną dachówką ceramiczną. Elewacja frontowa zmodernizowana – ośrodkowo umieszczony balkon wsparty na dwóch filarach, w partii parteru wejście główne. Otwory okienne prostokątne, rozmieszczone w sposób nieregularny, część z nich nowsza. W przyziemiu widoczny wjazd bramny prowadzący do wnętrza budynku. Elewacja szczytowa z niewielkimi otworami w partii poddasza i prostym gzymsem podokapowym.
