KARTA ADRESOWA ZABYTKU

PIELASZKOWICE

DOM MIESZKALNO-GOSPODARCZY

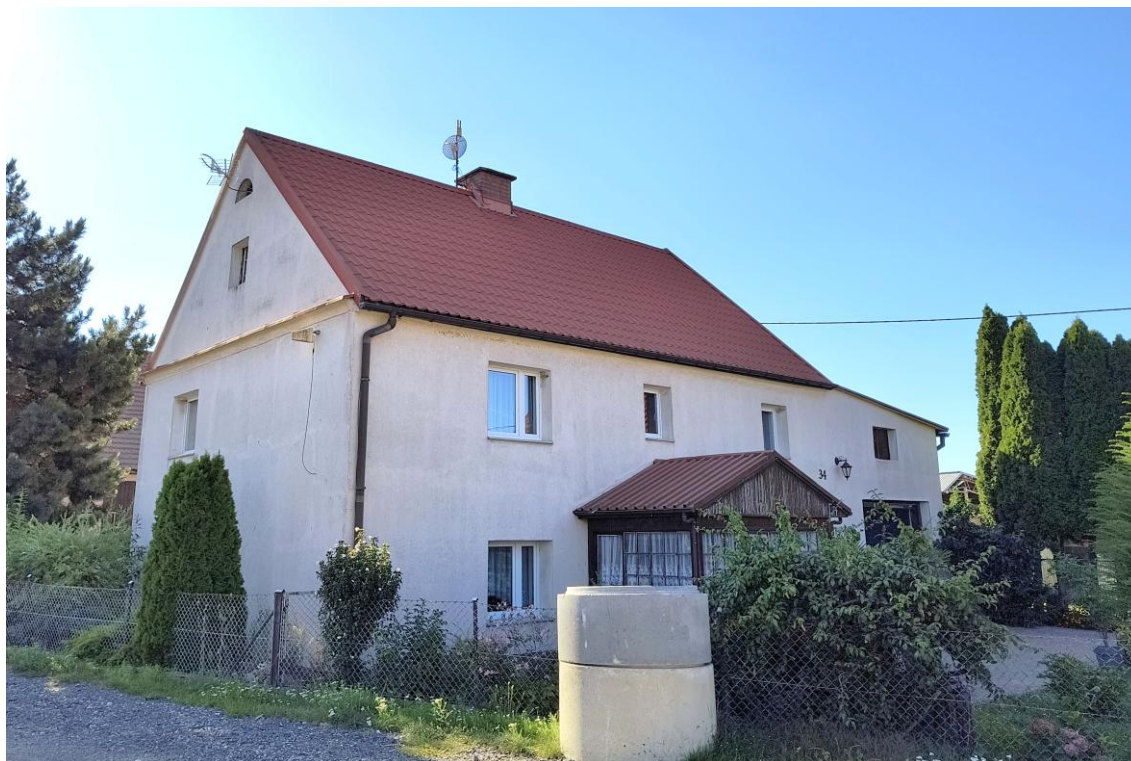
Widok od północnego wschodu

Budynek wzniesiony na planie prostokąta, dwukondygnacyjny, o zwartej bryle. Dach dwuspadowy, kryty współczesną dachówką ceramiczną w kolorze czerwonym. Elewacje tynkowane, proste, z prostokątnymi otworami okiennymi rozmieszczonymi w układzie nieregularnym. W partii frontowej umieszczono wejście główne, ujęte w nowszą przybudówkę z daszkiem dwuspadowym. Otwory gospodarcze i wtórne wejścia usytuowane od strony bocznej.

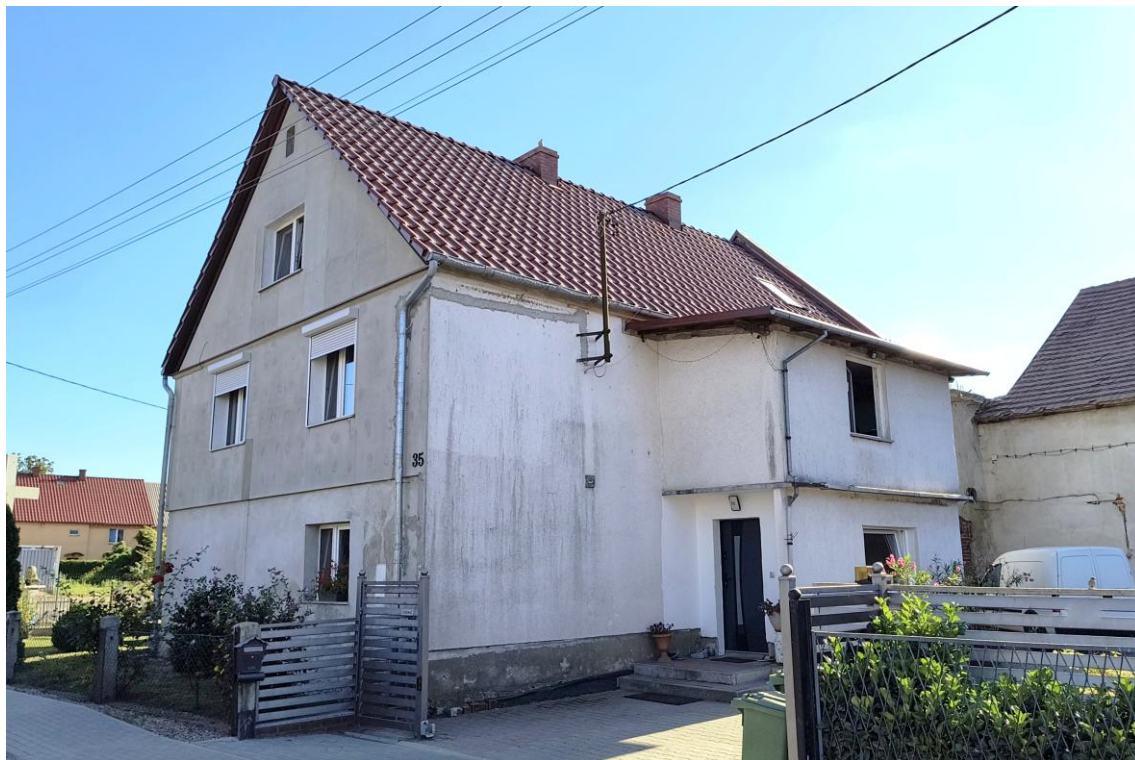
Widok od północnego wschodu

Budynek wzniesiony na planie prostokąta, dwukondygnacyjny, nakryty dachem dwuspadowym o średnim nachyleniu połaci, krytym współczesną dachówką ceramiczną zakładkową. Elewacje tynkowane, proste, bez zdobień architektonicznych, z regularnym rozmieszczeniem prostokątnych otworów okiennych w obu kondygnacjach. Od strony podwórza dobudówka mieszcząca wejście główne – parterowa, nakryta jednospadowym daszkiem. W elewacji szczytowej widoczne dwa poziomy okien.

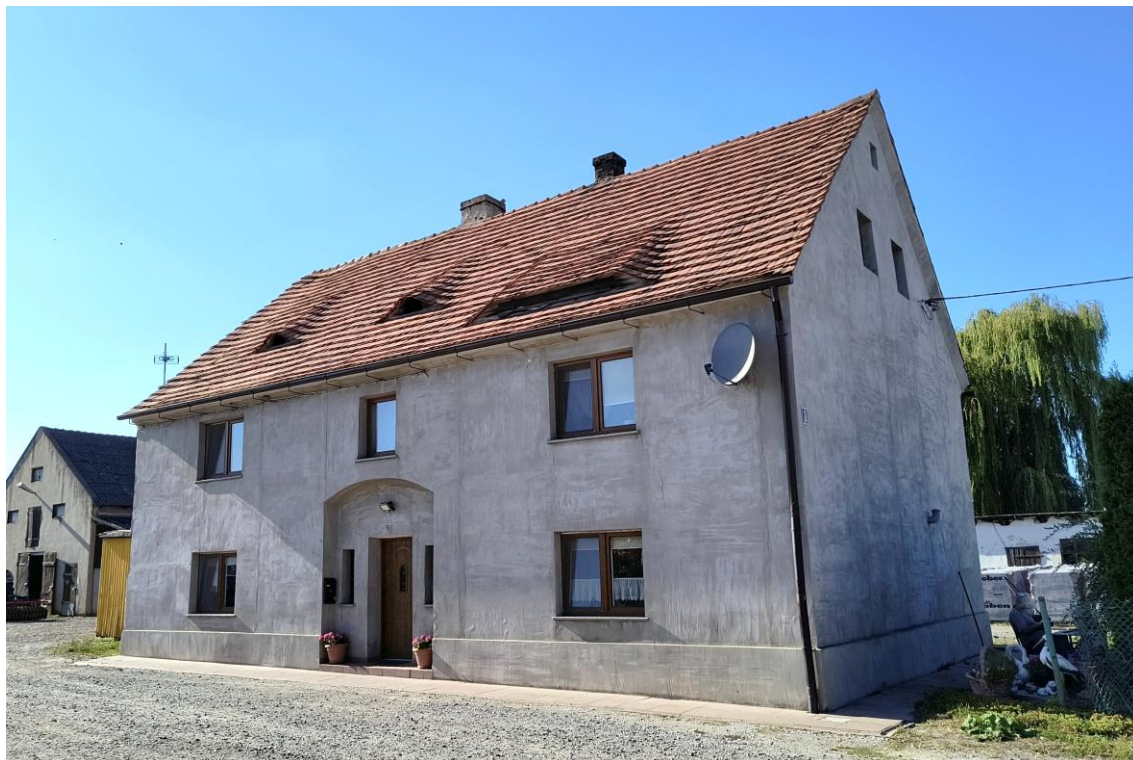
Widok od południowego wschodu

Budynek wzniesiony na planie prostokąta, dwukondygnacyjny, murowany, o zwartej bryle. Dach stromy, dwuspadowy, kryty dachówką ceramiczną, z nielicznymi oknami połaciowymi. Elewacje tynkowane, proste, pozbawione detalu architektonicznego. Otwory okienne prostokątne, rozmieszczone w regularnym rytmie, z centralnie usytuowanym wejściem ujętym w prostokątny portal. Szczyty ścian bocznych pełne, z niewielkimi otworami wentylacyjnymi.

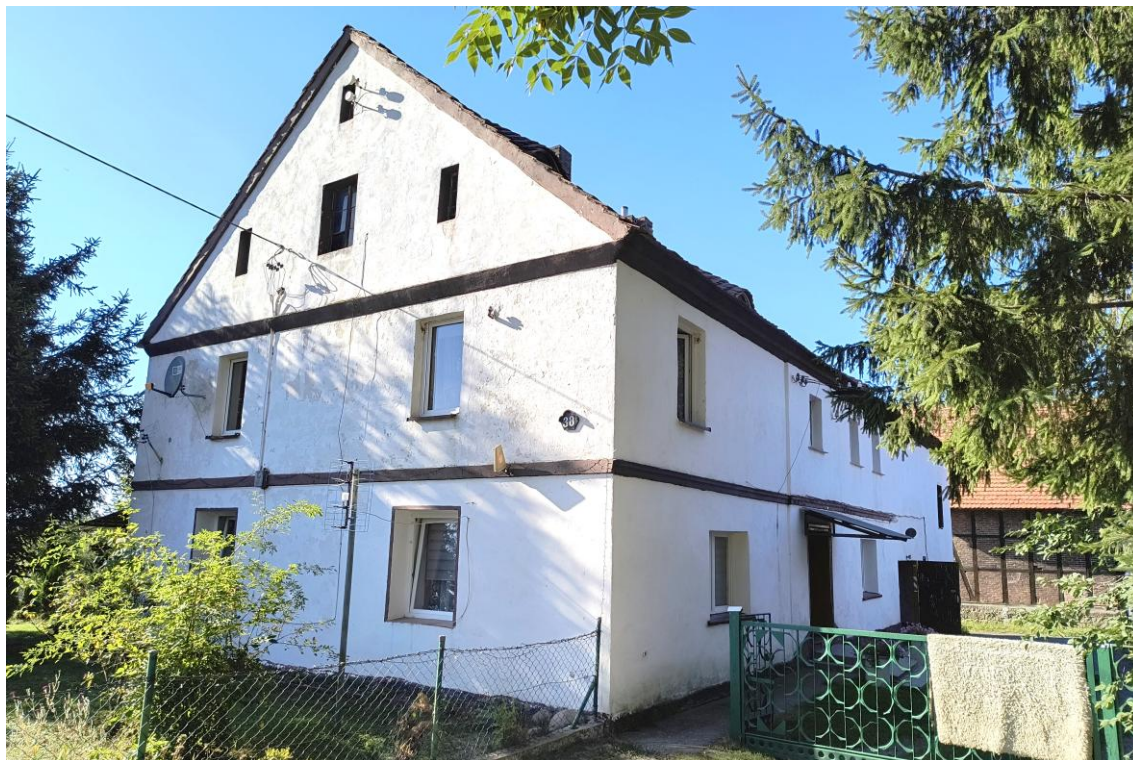
Widok od południowego wschodu

Budynek wzniesiony na planie prostokąta, dwukondygnacyjny, podpiwniczony, z wysokim dwuspadowym dachem krytym dachówką ceramiczną. Elewacje otynkowane, pozbawione bogatszych detali architektonicznych, z prostymi, prostokątnymi otworami okiennymi i wejściowymi, rozmieszczonymi regularnie w dwóch kondygnacjach. W elewacji szczytowej widoczne są niewielkie otwory okienne oraz poziome gzymsy kordonowe akcentujące podziały kondygnacyjne.

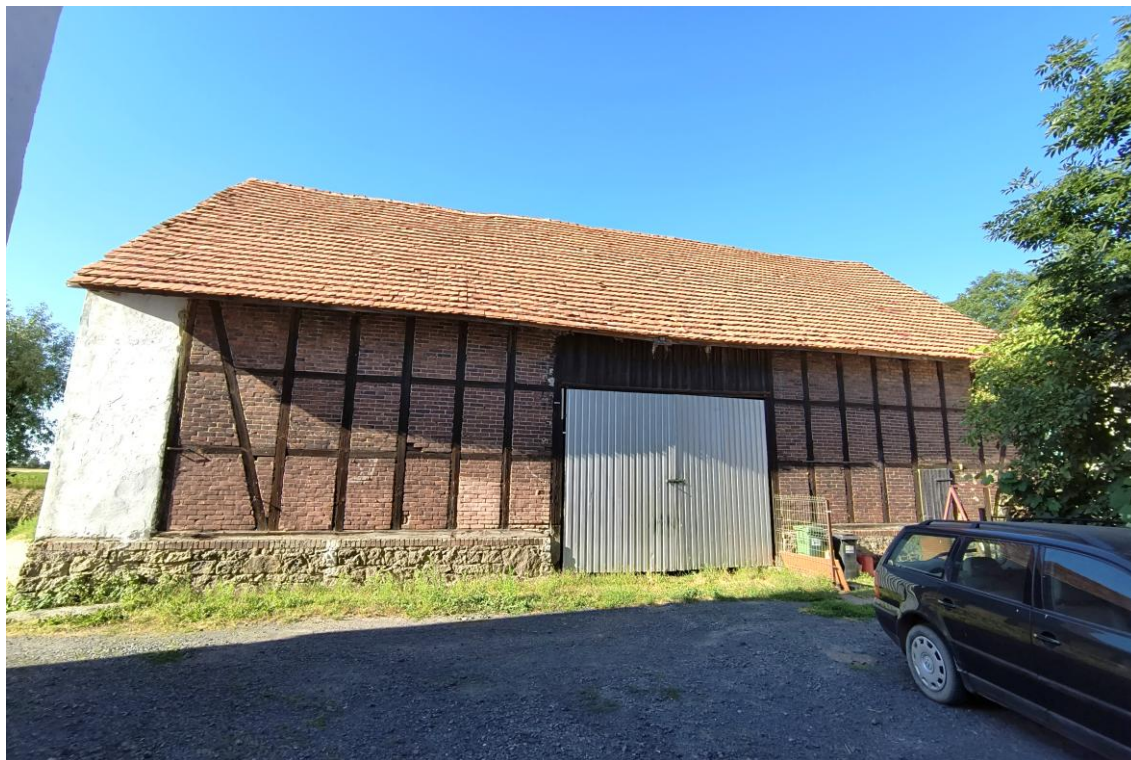
Widok od południa

Budynek gospodarczy wzniesiony na planie prostokąta, o konstrukcji szkieletowej z wypełnieniem ceglanym. Ściany osadzone na kamiennym fundamencie, z czytelnymi elementami drewnianej konstrukcji ryglowej, wypełnione cegłą pełną w układzie wiązonym. Dach dwuspadowy, kryty dachówką ceramiczną. Elewacja frontowa z dużym, centralnie usytuowanym wjazdem zamkniętym współczesnymi metalowymi wrotami.

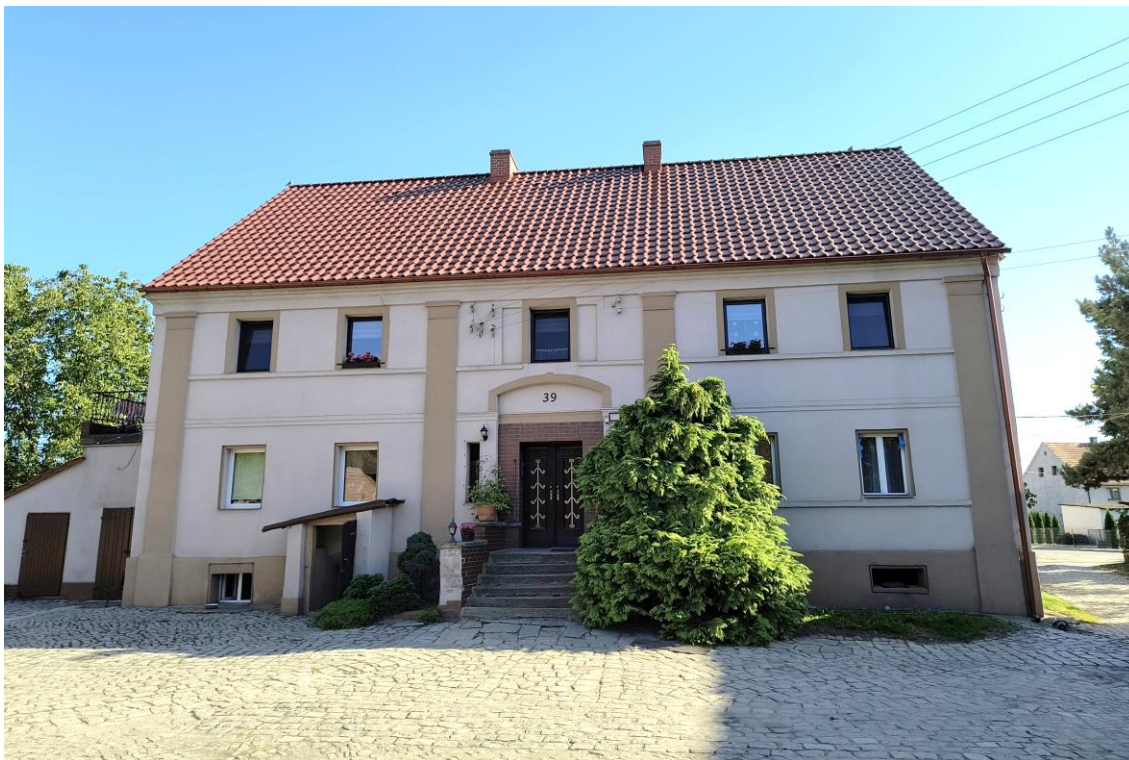
Widok od północy

Obiekt murowany, tynkowany, wzniesiony na planie prostokąta, dwukondygnacyjny z użytkowym poddaszem. Nakryty dachem dwuspadowym, pokrytym współczesną dachówką ceramiczną. Elewacja frontowa pięcioosiowa, o symetrycznym układzie otworów. W partii centralnej wejście główne ujęte w portal z prostym nadprożem łukowym, poprzedzone schodami. Otwory okienne prostokątne, w regularnym rytmie, w obramieniach podkreślonych prostymi opaskami.

Całość wzbogacona uproszczonymi elementami dekoracyjnymi – pilastry między osiami, gzyms kordonowy i podokapowy. Do budynku dostawiona część boczna o charakterze gospodarczym, niższa, z prostymi drzwiami i bramą.

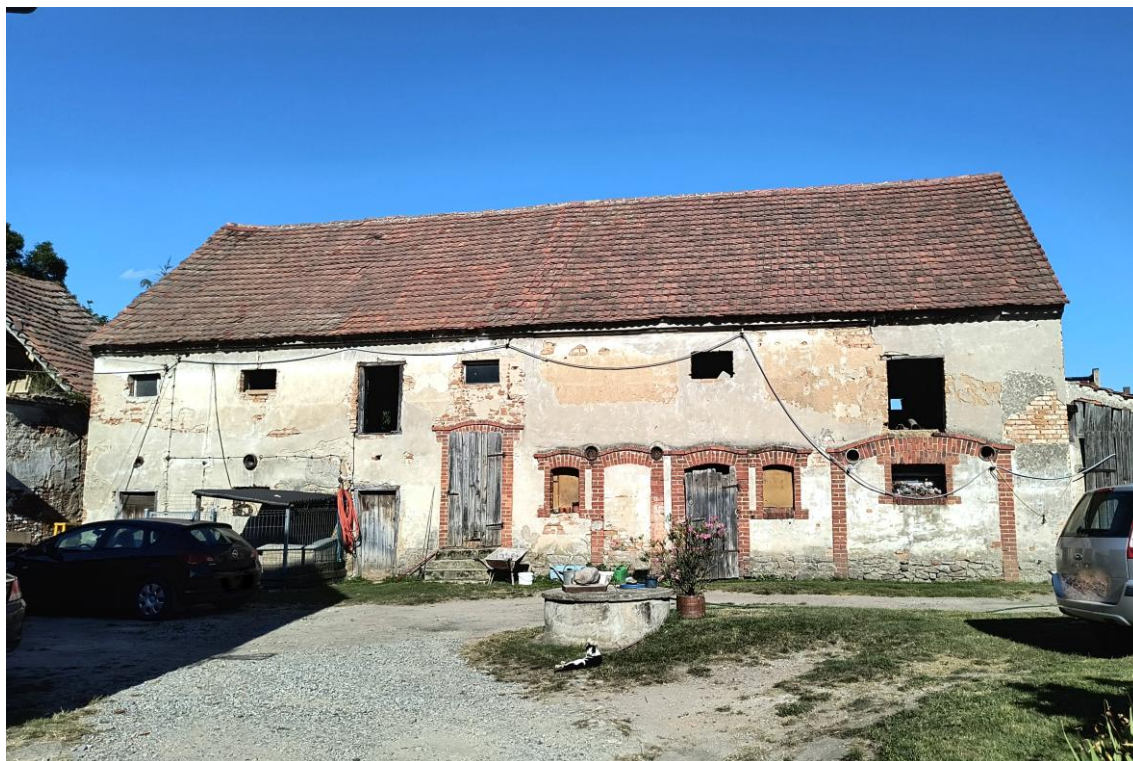
Widok od zachodu

Budynek gospodarczy, murowany z cegły, częściowo otynkowany, na planie prostokąta, orientowany kalenicowo. Elewacja frontowa z nieregularnie rozmieszczonymi otworami drzwiowymi i okiennymi, ujętymi w ceglane opaski. Widoczne są także zamurowane otwory w przyziemiu, częściowo zachowane w ceglanych obramieniach łukowych. W górnej kondygnacji znajdują się większe, prostokątne otwory użytkowe. Dach dwuspadowy, kryty dachówką ceramiczną.

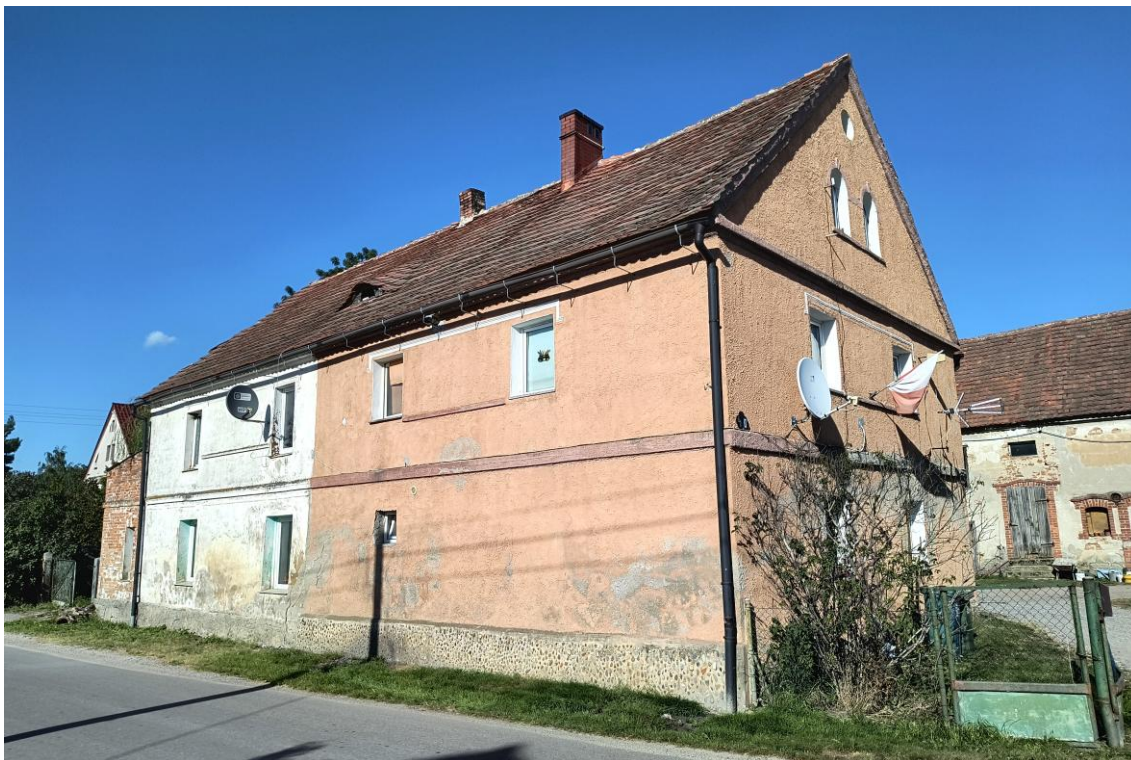
Widok od południowego zachodu

Budynek murowany, wzniesiony na planie prostokąta, dwukondygnacyjny z użytkowym poddaszem. Nakryty dachem dwuspadowym, pokrytym dachówką ceramiczną. W połaci dachu od strony drogi znajduje się lukarna typu wole oko. Elewacja szczytowa dwuosiowa, z prostokątnymi otworami okiennymi na parterze i piętrze oraz niewielkimi oknami w partii poddasza.

Elewacja boczna wieloosiowa, o zróżnicowanym stanie tynków – część otynkowana i pomalowana w odcieniu ceglastym, druga część z wyraźnymi przetarciami i odsłoniętym fragmentem muru ceglanego. Otwory okienne w prostych obramieniach, część współczesnych z wymienioną stolarką.

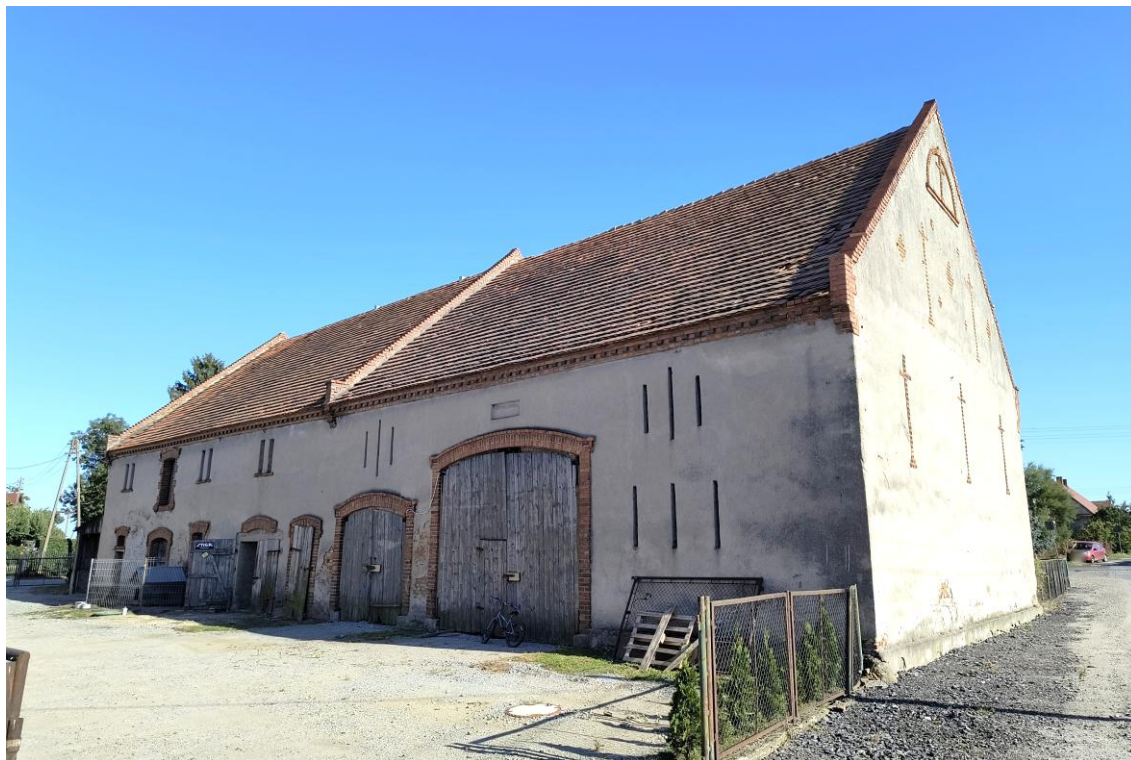
Widok od północnego zachodu

Budynek gospodarczy, murowany z cegły, otynkowany, na planie prostokąta, orientowany kalenicowo. Elewacja frontowa z dużymi, arkadowymi wjazdami zamkniętymi drewnianymi wrotami, ujętymi ceglanymi opaskami. Pomędzy nimi mniejsze otwory drzwiowe i okienne również w obramieniach ceglanych. W ścianach szczytowych widoczne dekoracyjne wzory z cegły licówki w formie motywów krzyżowych i geometrycznych. Dach dwuspadowy, kryty dachówką ceramiczną.

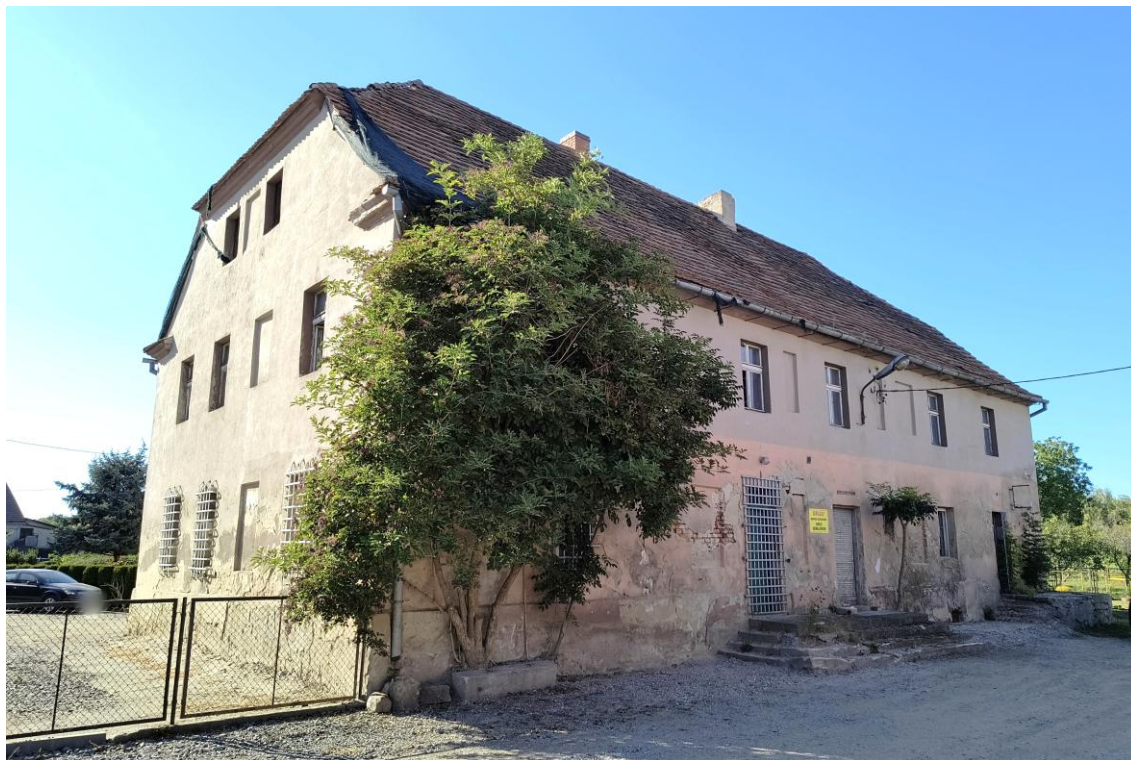
Widok od południowego wschodu

Budynek w rzucie prostokątny, murowany, o wydłużonej bryle. Dwukondygnacyjny z użytkowym poddaszem. Dach dwuspadowy z naczółkami, kryty dachówką ceramiczną. Elewacje tynkowane, z prostokątnymi otworami okiennymi i drzwiowymi, część okien zabezpieczona kratami. Wejście główne od strony elewacji dłuższej, ujęte w prostą oprawę, poprzedzone kilkoma stopniami schodów.

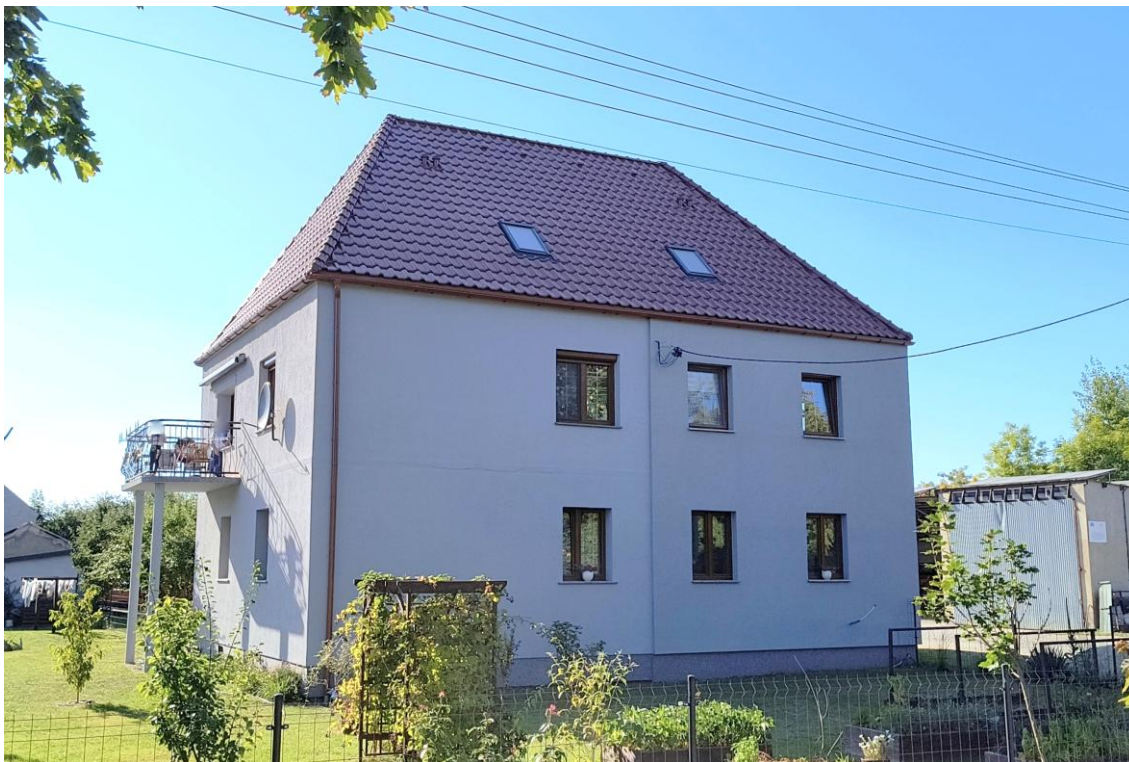
Widok od południowego wschodu

Budynek mieszkalny wzniesiony na rzucie prostokąta, o zwartej bryle, trzykondygnacyjny z użytkowym poddaszem. Nakryty dachem czterospadowym, pokrytym dachówką ceramiczną. Elewacja prosta, osiowo rozplanowana, z prostokątnymi otworami okiennymi rozmieszczonymi w regularnych rzędach. W partii bocznej znajduje się współczesny balkon wsparty na filarach, z balustradą metalową. W połaci dachowej widoczne są okna połaciowe.

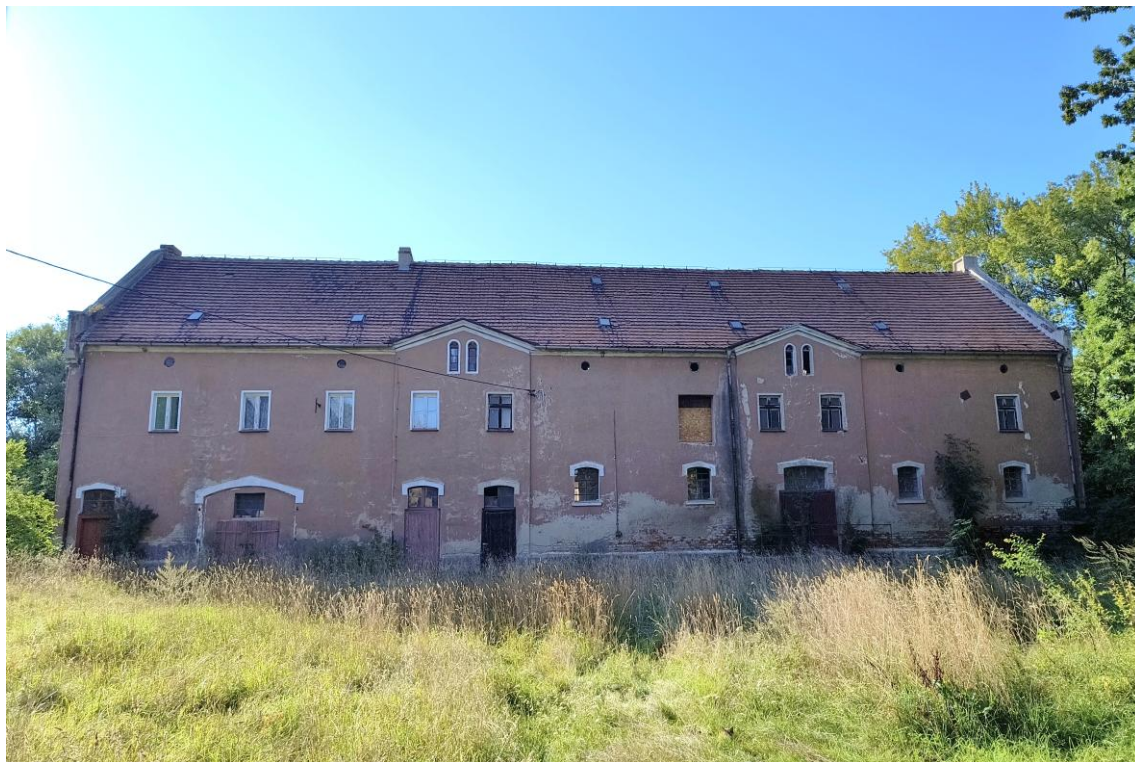
Widok od południowego wschodu

Budynek mieszkalny wzniesiony na rzucie prostokąta, o wydłużonej, zwarto ukształtowanej bryle, dwukondygnacyjny z użytkowym poddaszem. Nakryty dachem dwuspadowym, pokrytym dachówką ceramiczną. Elewacja frontowa wieloosiowa, rozczłonkowana pionowo przez dwa delikatne ryzality zwieńczone trójkątnymi szczytami, w których umieszczono wąskie, pionowe okna w układzie bliźniaczym. Otwory drzwiowe i okienne w przyziemiu prostokątne, część ujęta w proste obramienia tynkowe o półkolistym zarysie. Na wyższych kondygnacjach prostokątne okna rozmieszczone regularnie, część wtórnie przekształcona. W połaci dachu widoczne rzędy drobnych lukarn okiennych.

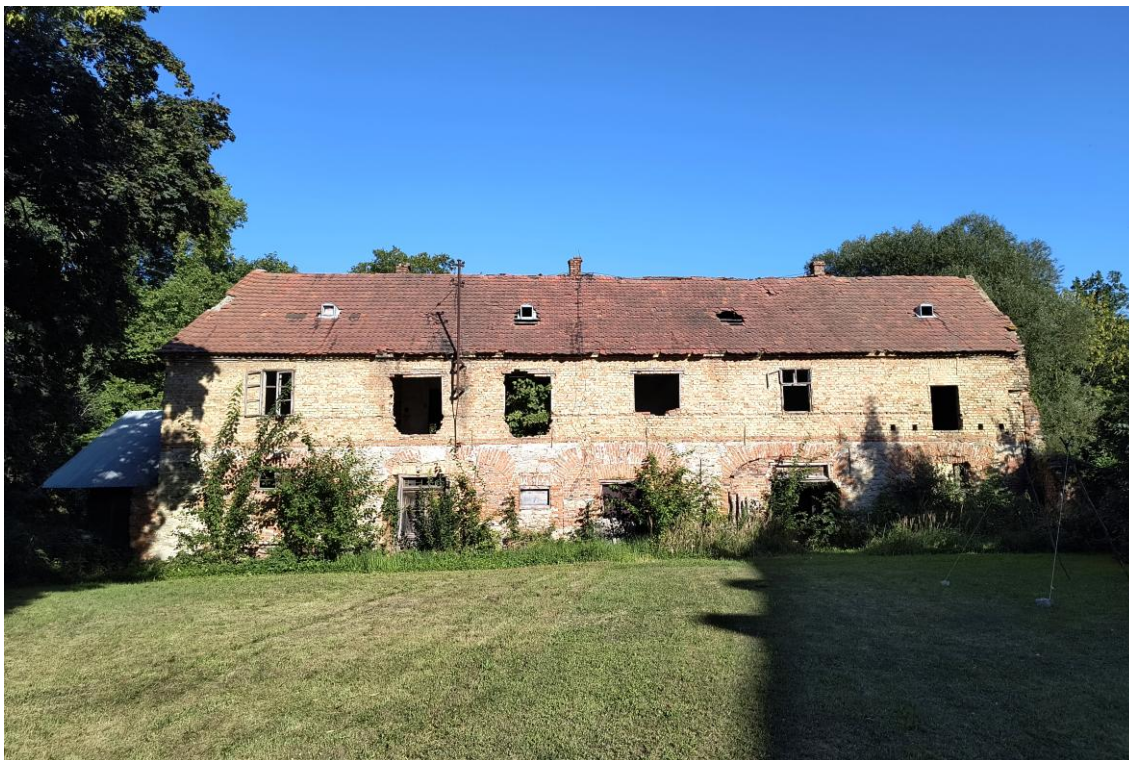
Widok od południowego wschodu

Budynek murowany z cegły, wzniesiony na planie prostokąta, dwukondygnacyjny, podpiwniczony, o zwartej i wydłużonej bryle. Dach dwuspadowy, kryty dachówką ceramiczną, z nielicznymi współczesnymi przekształceniami w postaci wstawek dachowych. Elewacje ceglane, miejscami z relikami tynków, o prostym, horyzontalnym układzie otworów. W przyziemiu rozmieszczone wejścia i otwory gospodarcze w układzie nieregularnym, część zamurowana. Otwory okienne prostokątne, w większości pozbawione stolarki, część wtórnie przekształcona.

Obiekt zachowany w formie zdegradowanej, w znacznej mierze nieużytkowany. Dach częściowo nieszczelny, z ubytkami dachówek. Mury w górnych partiach osłabione, miejscami z ubytkami cegły i rozwarstwieniami spoin. Stolarka okienna i drzwiowa w większości zniszczona lub nieistniejąca. Widoczne ślady zawilgocenia oraz porostania elewacji roślinnością samosiewną. Pomimo zniszczeń bryła budynku czytelna, a układ funkcjonalny rozpoznawalny

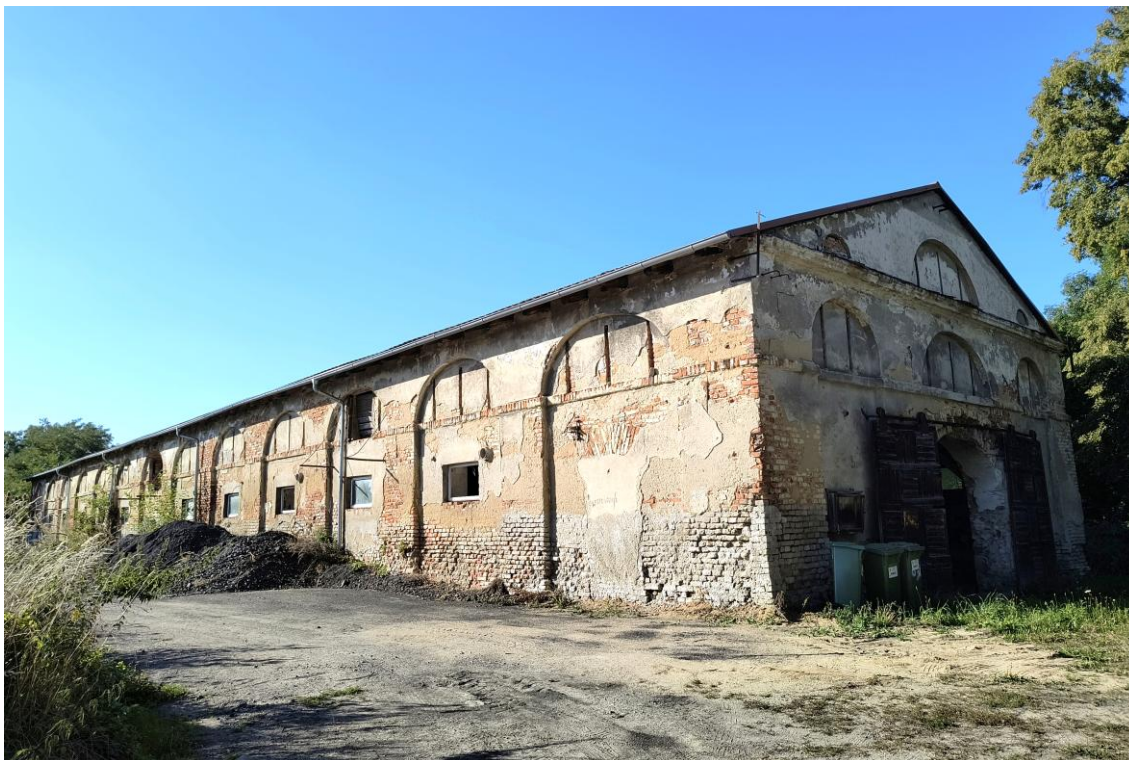
Widok od południowego wschodu

Budynek gospodarczy wzniesiony na rzucie prostokąta, o wydłużonej, jednokondygnacyjnej bryle. Nakryty dachem dwuspadowym o niewielkim nachyleniu połaci, wspólnie krytym blachą. Elewacje zdobione rytmem wysokich, zamkniętych półkoliście blend, występujących zarówno w partiach poddasza, jak i w przyziemiu, gdzie ujęte zostały w ceglane obramienia. W części szczytowej umieszczono duży, prostokątny wjazd, zachowany z oryginalnymi, drewnianymi wrotami. Ściany w dużej części w tynku, miejscami z odsłoniętą cegłą i widocznym murem ceglanym w partii cokołowej.

Stan zachowania: dostateczny; liczne ubytki tynku z widocznymi spękaniami. Partie przyziemia noszą ślady zawilgocenia i degradacji muru ceglanego. Pokrycie dachowe wtórne, w dobrym stanie użytkowym. Zachowany układ otworów i detali architektonicznych, jednak w znacznej mierze zdegradowany i częściowo zatarty.

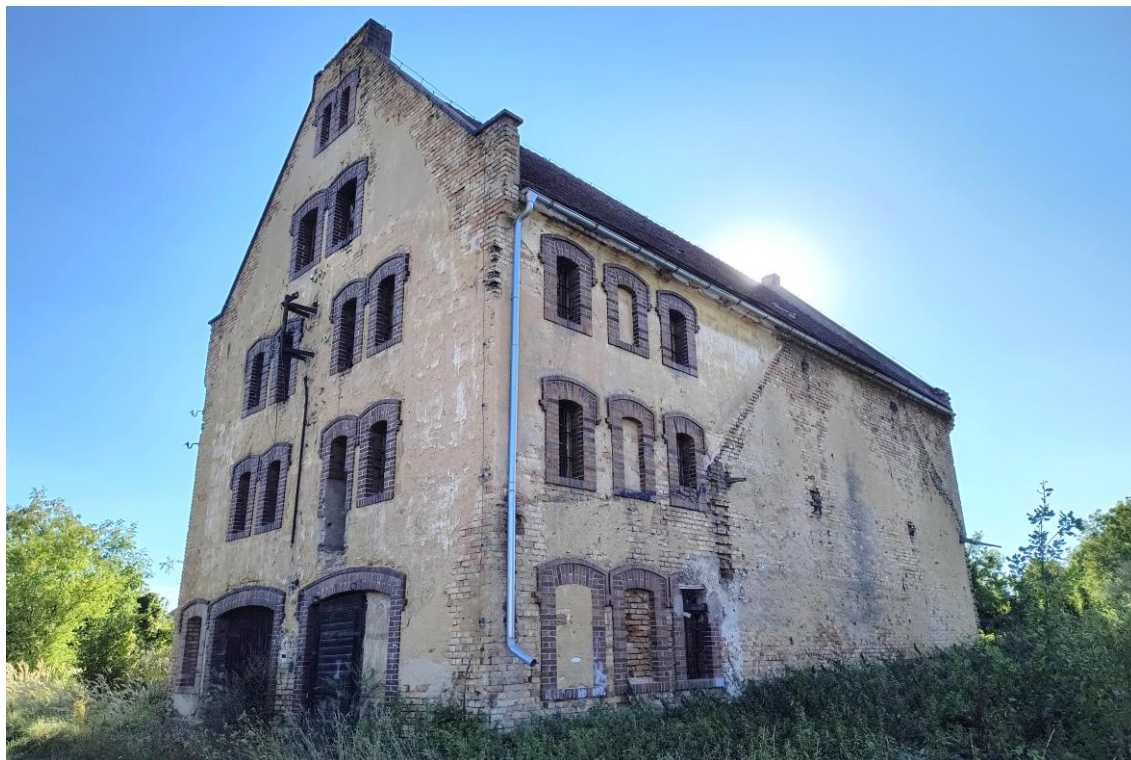
Widok od północnego wschodu

Spichlerz murowany z cegły, wzniesiony na planie prostokąta, trzykondygnacyjny, z wysokimi ścianami szczytowymi. Dach dwuspadowy, kryty dachówką ceramiczną. Elewacja frontowa z regularnym układem otworów okiennych, ujętych w ceglane opaski. W dolnej partii widoczne dwa większe otwory wejściowe zamknięte łukiem odcinkowym, również zaakcentowane cegłą. Elewacje boczne skromniejsze, z nielicznymi otworami.

Stan zachowania: dostateczny; liczne ubytki w tynku i murze, z widocznymi śladami degradacji cegły oraz zamurowanymi częścią otworów. Dach zachowany, choć miejscami widoczne są oznaki zużycia pokrycia.

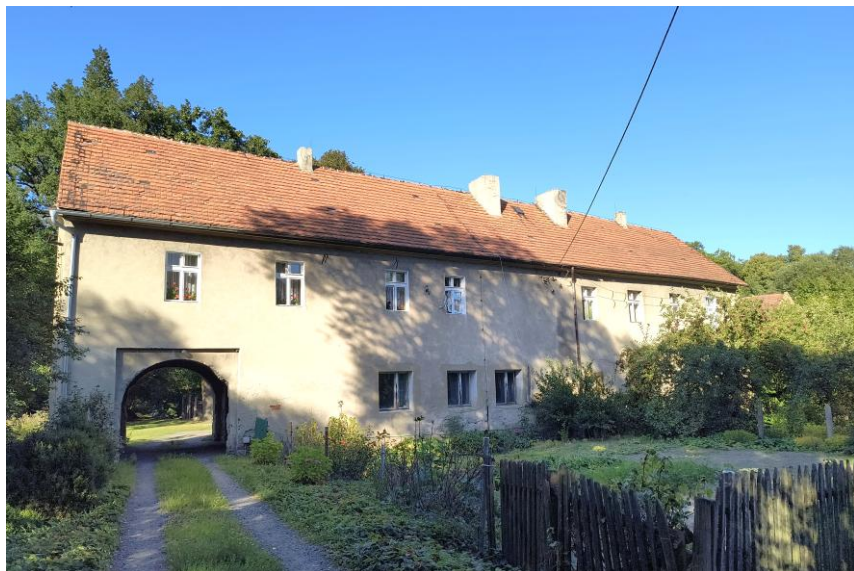
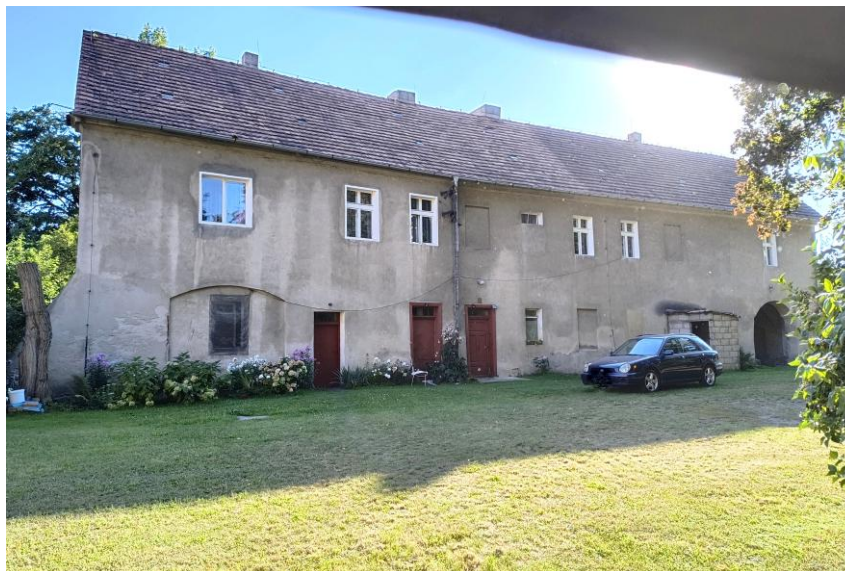
Widok od południowego zachodu

Widok od północnego wschodu

Budynek murowany, prostokątny w rzucie, założony na planie wydłużonego prostokąta, dwukondygnacyjny, podpiwniczony, o zwartej bryle. Dach dwuspadowy, kryty dachówką ceramiczną. Elewacje tynkowane, opracowane skromnie, z prostokątnymi otworami okiennymi w dwóch kondygnacjach rozmieszczonymi w układzie nieregularnym. W przyziemiu widoczne dawne otwory wtórnie przekształcone i częściowo zamurowane. Od strony południowej (fasady) usytuowane wejścia prowadzące do poszczególnych traktów. W osi wschodniej części budynku przejazd bramny o prostokątnym wykroju, przelotowy, spinający dziedziniec pałacowy z terenem gospodarczym.

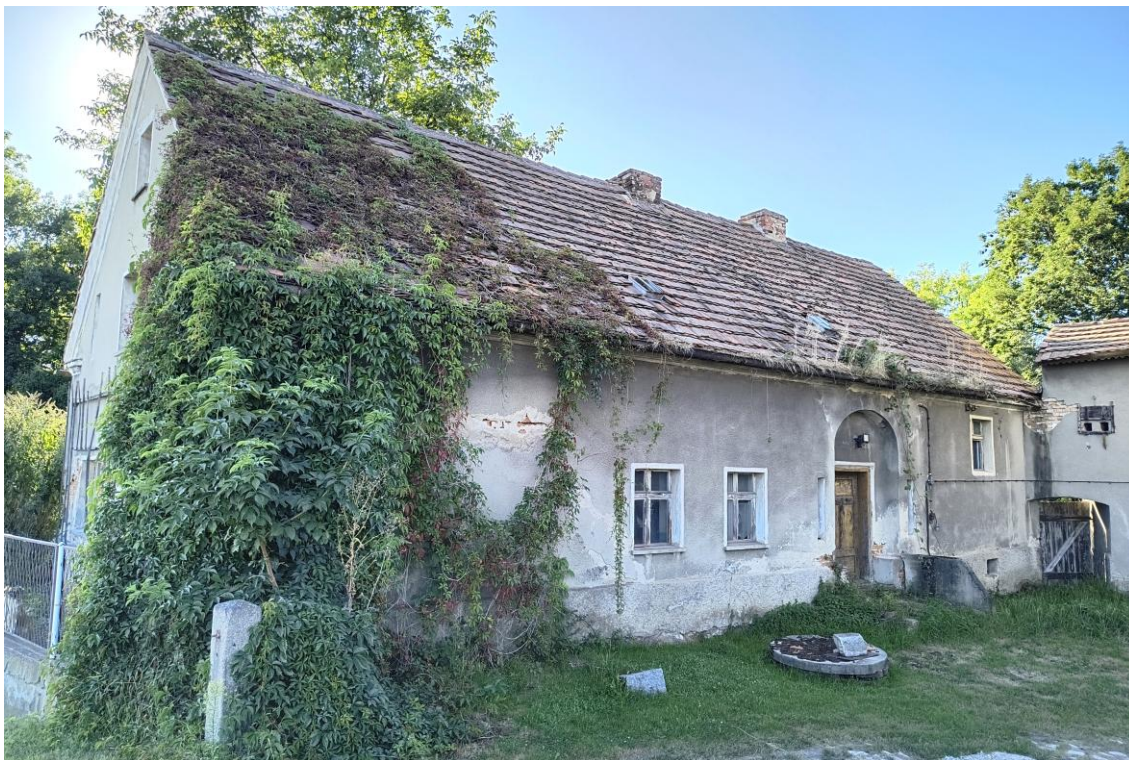
Widok od południowego wschodu

Budynek na planie prostokąta, parterowy z użytkowym poddaszem, orientowany kalenicowo. Bryła zwarta, przykryta dachem dwuspadowym o znacznym nachyleniu, pokrytym dachówką ceramiczną. Elewacja frontowa tynkowana, z prostokątnymi otworami okiennymi rozmieszczonymi w regularnym rytmie. Wejście główne znajduje się w środkowej części elewacji, ujęte w skromny portal o łukowym zwieńczeniu. W szczytach proste, pozbawione dekoracji opracowanie. Po stronie wschodniej widoczny przejazd gospodarczy, prowadzący do dawnej części użytkowej budynku.

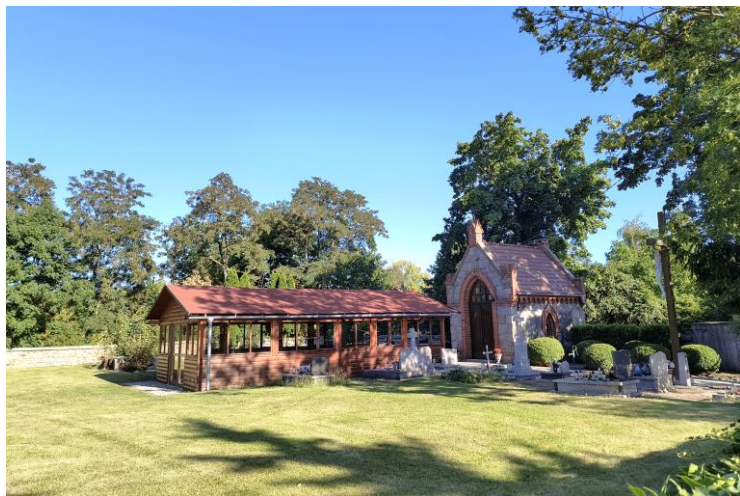
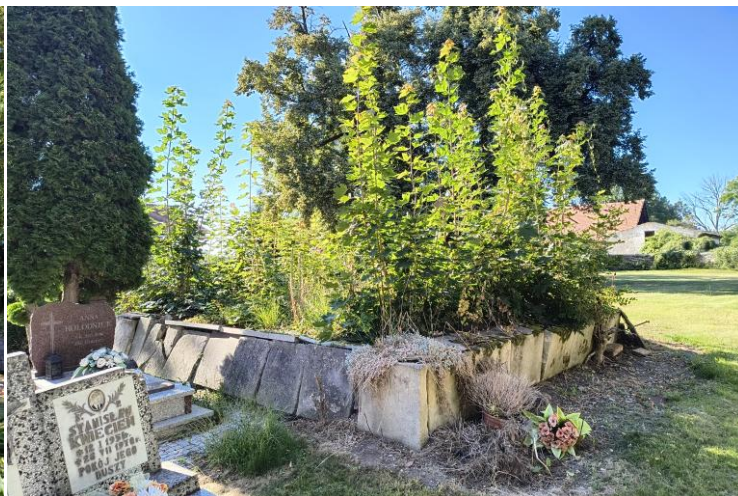
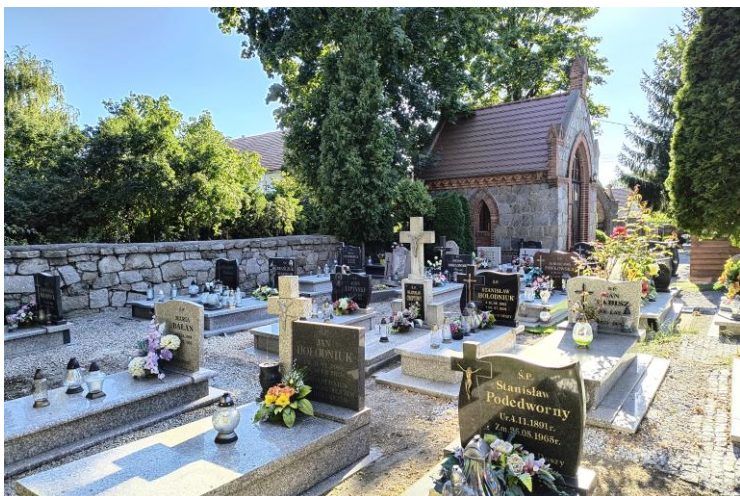
Widok od północnego zachodu

Widok od południowego zachodu

Widok od północnego wschodu

Cmentarz założony na planie zbliżonym do prostokąta z zaokrągloną północną partią, ujęty w kamienny mur. Układ przestrzenny czytelny – główna aleja prowadzi od południowej bramy w stronę centralnej części nekropolii. W obrębie cmentarza znajdują się nagrobki o różnym stopniu zachowania oraz relikty starszych grobów w postaci obramień i zniszczonych stel. Od strony południowej usytuowana jest neogotycka kaplica cmentarna z ostrołukowym portalem wejściowym, wzniesiona z kamienia i cegły.

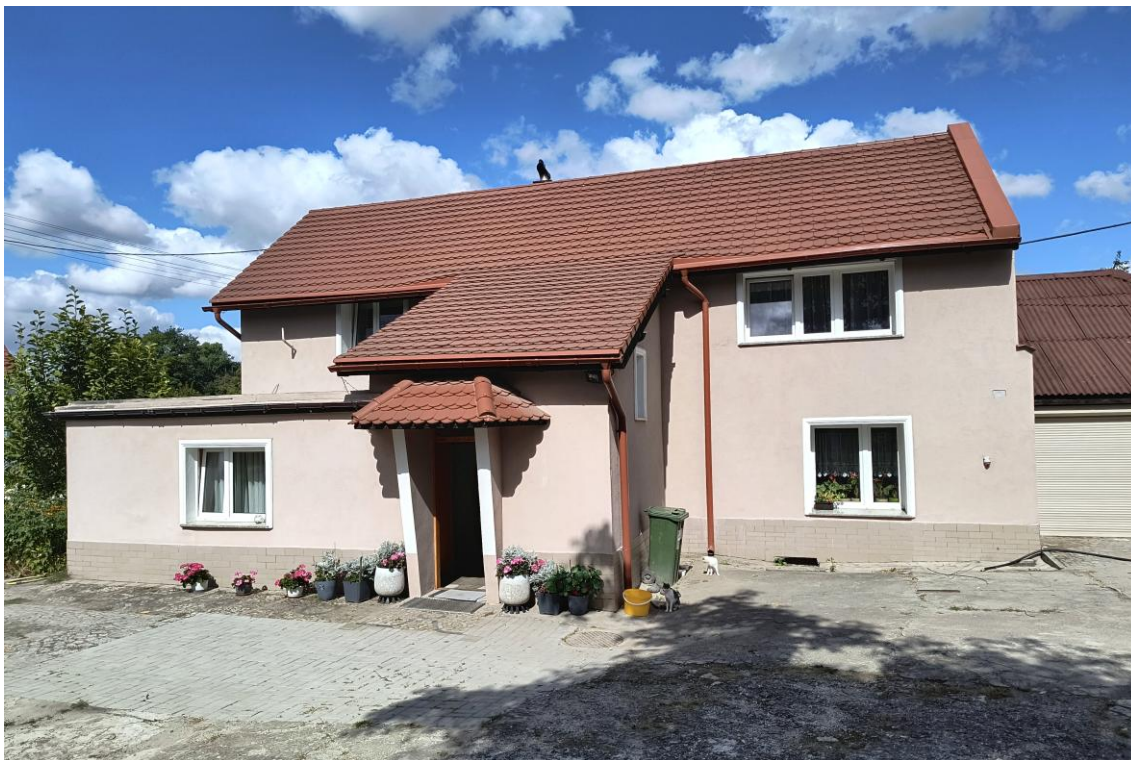
Widok od południowego wschodu

Budynek wzniesiony na rzucie zbliżonym do prostokąta, o zwartej, 2-kondygnacyjnej bryle z parterową dobudówką. Nakryty jest dachem 2-spadowym krytym dachówką ceramiczną, natomiast dobudówka przykryta została dachem płaskim. Od frontu usytuowana jest sień wejściowa przekryta dachem pulpitowym, z wejściem zaakcentowanym daszkiem 3-spadowym wspartym na prostych podporach. Konstrukcja murowana, elewacje tynkowane, z nowszymi przekształceniami i ociepleniem, posadowione na niskim cokole wykończonym cegłą. Otwory okienne prostokątne, rozmieszczone nieregularnie i o zróżnicowanych rozmiarach, ujęte we współczesne opaski tynkowe; stolarka wymieniona na współczesną. Bryła budynku prosta, o regularnych proporcjach, z widocznymi przekształceniami współczesnymi w obrębie elewacji i detalu.

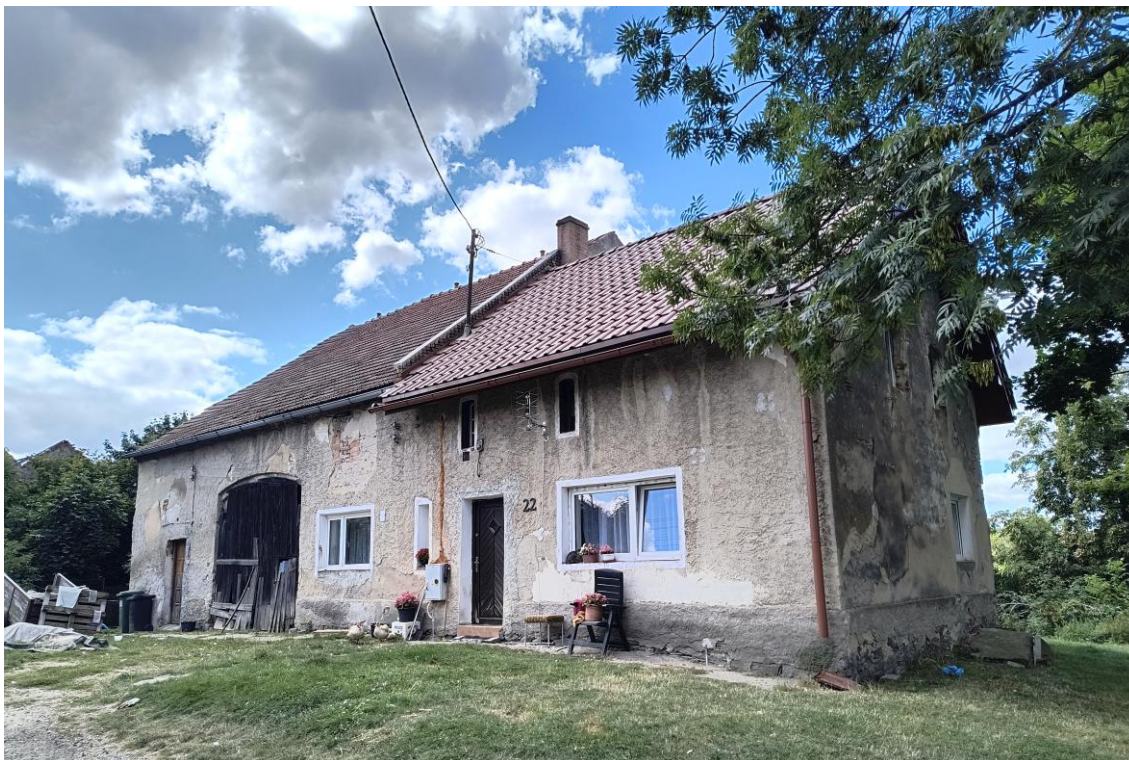
Widok od północnego wschodu

Budynek wzniesiony na rzucie prostokąta, o bryle rozczłonkowanej na część mieszkalną i gospodarczą. Część mieszkalna parterowa, z wysokim poddaszem użytkowym, nakryta dachem 2-spadowym krytym dachówką ceramiczną. Konstrukcja murowana, elewacje tynkowane tynkiem typu „baranek”, z widocznymi ubytkami, naprawami i przekształceniami. Otwory okienne i drzwiowe prostokątne, ujęte w tynkowane opaski; część stolarki wymieniona na współczesną. W elewacji frontowej znajduje się wejście główne, nad którym umieszczono mniejsze okna. Bryła budynku posadowiona na cokole. Od strony południowej przylega masywniejsza część gospodarcza, o wysokim parterze i poddaszu gospodarczym. W jej elewacjach otwory rozmieszczone są nieregularnie - znajdują się tam okna w opaskach oraz duży otwór bramny zamknięty drewnianymi wrotami, stanowiący dawny wjazd gospodarczy, zwieńczony łukiem odcinkowym.

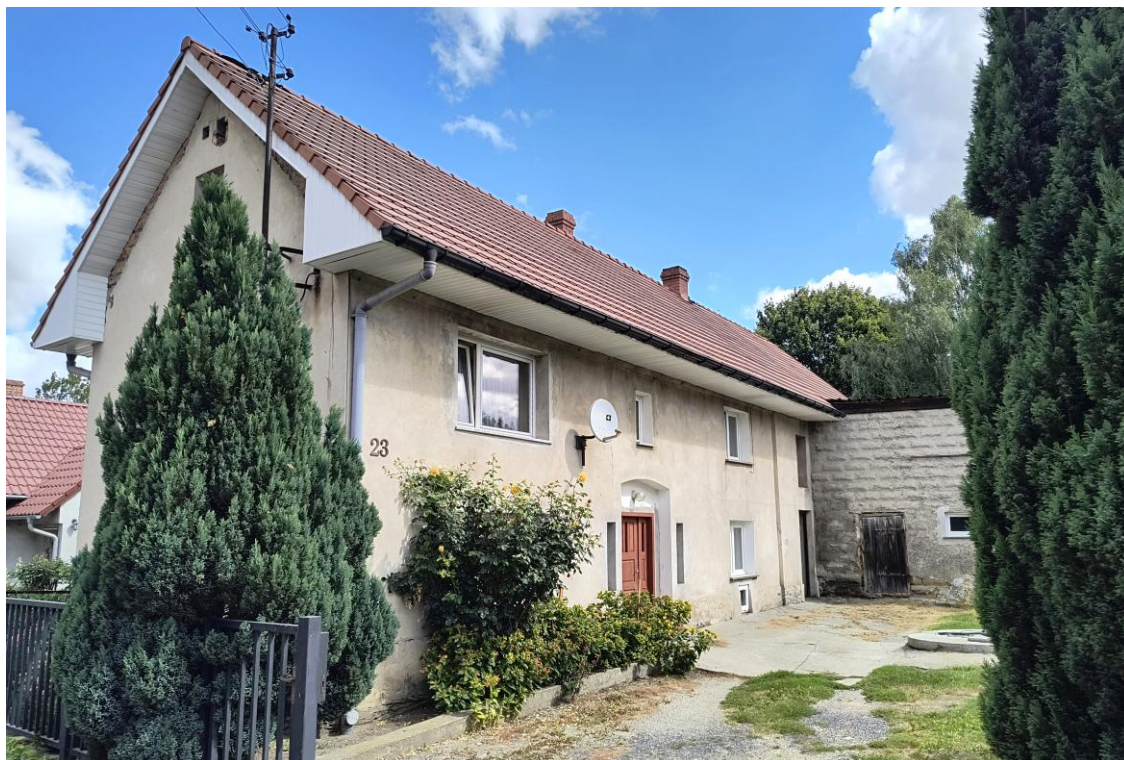
Widok od południowego zachodu

Budynek wzniesiony na rzucie prostokąta, o zwartej, wydłużonej bryle, 2-kondygnacyjny, z nieużytkowym poddaszem. Nakryty dachem 2-spadowym krytym dachówką ceramiczną, z szerokim okapem. Konstrukcja murowana, elewacje tynkowane, z widocznymi przekształceniami i uproszczeniami detalu. Otwory okienne i drzwiowe prostokątne, o zróżnicowanych rozmiarach; stolarka wymieniona na współczesną. W osi elewacji frontowej znajduje się wejście główne, ujęte w prostą wnękę zwieńczoną łukiem odcinkowym. Część gospodarcza zlokalizowana od strony wschodniej oddzielona jest od części mieszkalnej wystąpieniem w tynku. Bryła budynku posadowiona na niskim cokole.
