KARTA ADRESOWA ZABYTKU

PIELASZKOWICE

DOM MIESZKALNO-GOSPODARCZY

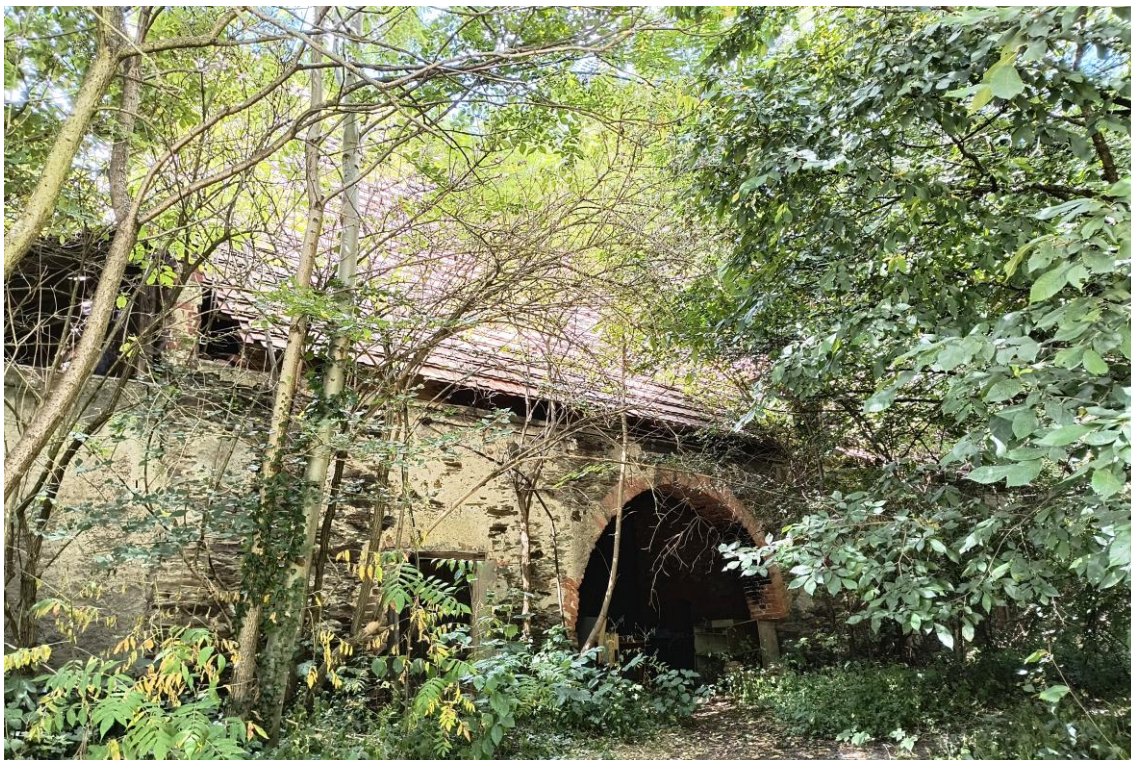
Widok od północy

Budynek wzniesiony na rzucie prostokąta, o zwartej, wydłużonej bryle, parterowy, z poddaszem gospodarczym. Nakryty jest dachem 2-spadowym krytym dachówką ceramiczną, z widocznymi ubytkami i uszkodzeniami połaci. Konstrukcja murowana z kamienia i cegły, elewacje z licznymi ubytkami i fragmentami odsłoniętego lica muru. W elewacji frontowej znajduje się duży otwór bramny ujęty w ceglane obramienie, zamknięty łukiem pełnym, a także prostokątne otwory drzwiowe i niewielkie otwory okienne, rozmieszczone nieregularnie. Bryła budynku silnie porośnięta roślinnością.

Postulaty dotyczące konserwacji: zabezpieczenie przed dalszą degradacją; wymagane zachowanie obiektu w stanie niepogorszonym. Zachowanie historycznej bryły budynku, kompozycji elewacji i detalu architektonicznego.

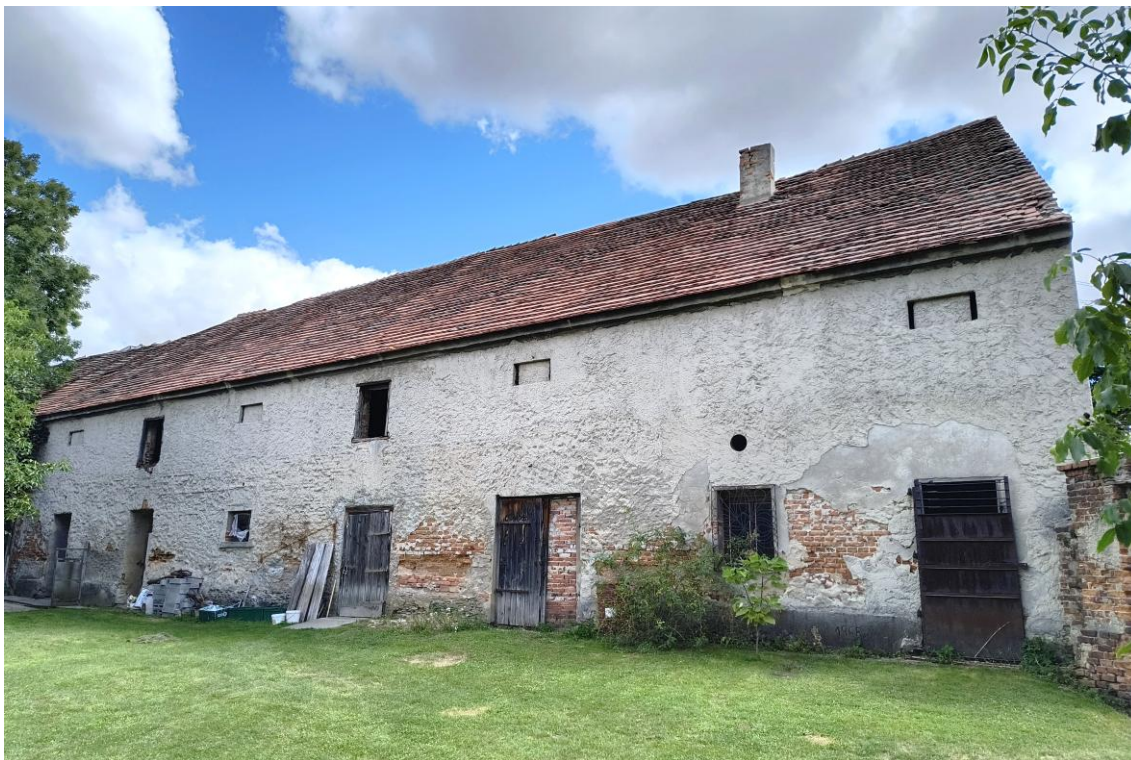
Widok od południowego zachodu

Budynek wzniesiony na rzucie wydłużonego prostokąta, o zwartej, podłużnej bryle, 2-kondygnacyjny, z wysokim poddaszem gospodarczym. Nakryty dachem 2-spadowym krytym dachówką ceramiczną, z widocznymi ubytkami w połaci. Konstrukcja murowana z cegły, elewacje częściowo otynkowane, z licznymi ubytkami i fragmentami odsłoniętego lica ceglanego. Otwory okienne i drzwiowe prostokątne, rozmieszczone nieregularnie, część zamurowana lub wtórnie przekształcona. W przyziemiu elewacji bocznej znajduje się duży otwór bramny zamknięty drewnianymi wrotami, nad którym umieszczono układ szczelin wentylacyjnych. W górnych partiach elewacji rozmieszczone są wąskie, prostokątne otwory, częściowo zamurowane, oraz drzwi załadunkowe. Bryła budynku posadowiona na kamiennym cokole.

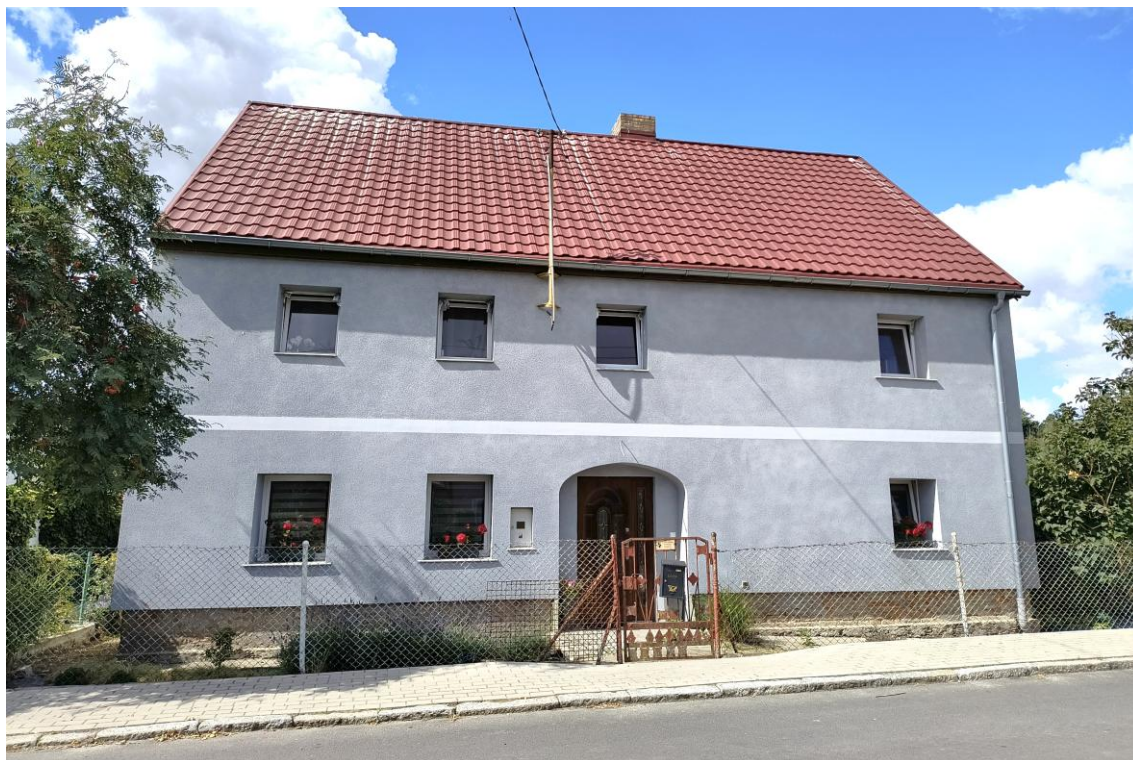
Widok od północnego wschodu

Budynek wzniesiony na rzucie prostokąta, o zwartej, 2-kondygnacyjnej bryle z użytkowym poddaszem. Nakryty jest dachem 2-spadowym, krytym dachówką ceramiczną. Konstrukcja murowana, elewacje tynkowane, obecnie odnowione i uproszczone, z zaakcentowanym pasem tynku biegnącym na wysokości stropu międzykondygnacyjnego. Otwory okienne prostokątne, stolarka wymieniona na współczesną. W osi elewacji frontowej znajduje się wejście główne, ujęte w prostą wnękę zamkniętą łukiem odcinkowym. Bryła budynku posadowiona na niskim cokole kamiennym.

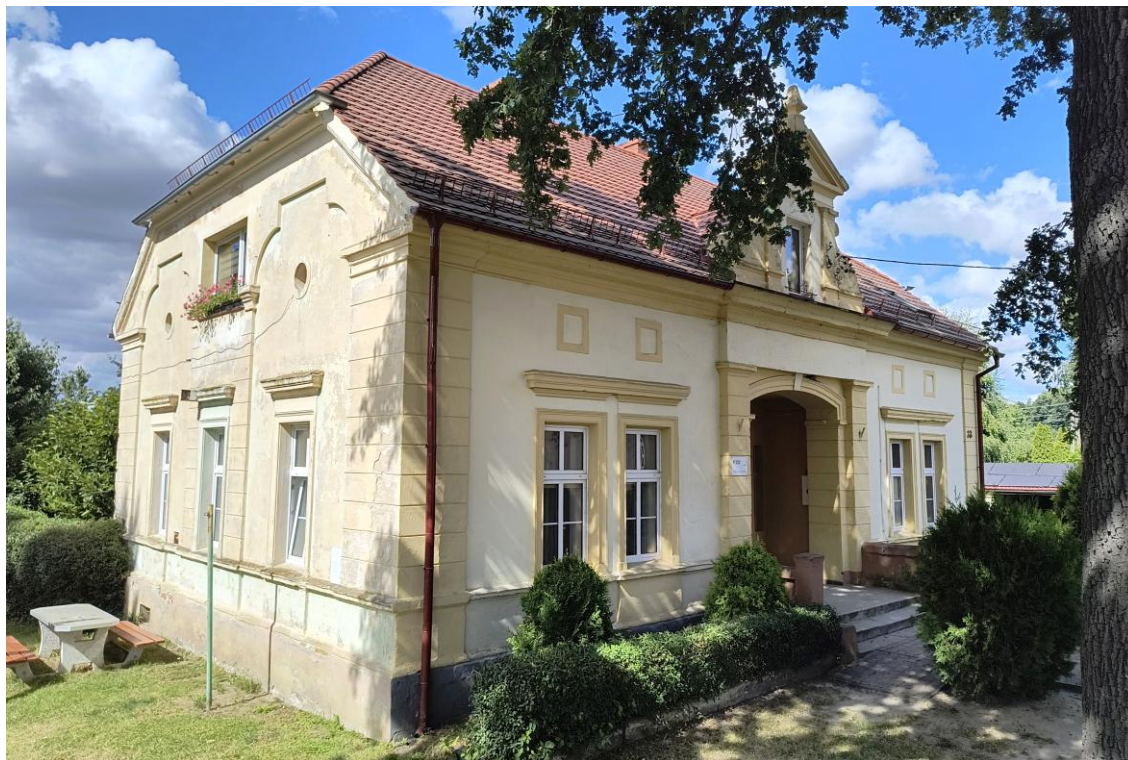
Widok od południowego wschodu

Budynek wzniesiony na rzucie prostokąta, o zwartej, parterowej bryle, z poddaszem użytkowym. Nakryty dachem naczółkowym, krytym dachówką ceramiczną. Konstrukcja murowana, elewacje tynkowane, bogato artykułowane detalem architektonicznym. Otwory okienne prostokątne, ujęte w profilowane opaski z gzymsami nadokiennymi, w przyziemiu dodatkowo z gzymsami parapetowymi. Między kondygnacjami w elewacji frontowej dekoracyjne, geometryczne płyciny. Naroża zaakcentowane są lizenami boniowanymi. W elewacjach bocznych znajdują się pionowe płyciny biegnące od przyziemia po gzyms podokapowy, w ich górnej partii rozmieszczone są zamurowane okulusy. W osi centralnej elewacji frontowej mieści się wejście główne, umieszczone w pseudoryzalicy, ujęte w portal o boniowanym obramieniu z pilastrami, zwieńczone łukiem odcinkowym. Ponad nim wznosi się trójkątny szczyt z wolutowymi splotkami i oknem, stanowiący dominantę kompozycyjną fasady. Całość bryły osadzona jest na wyraźnym cokole, budynek częściowo podpiwniczony.

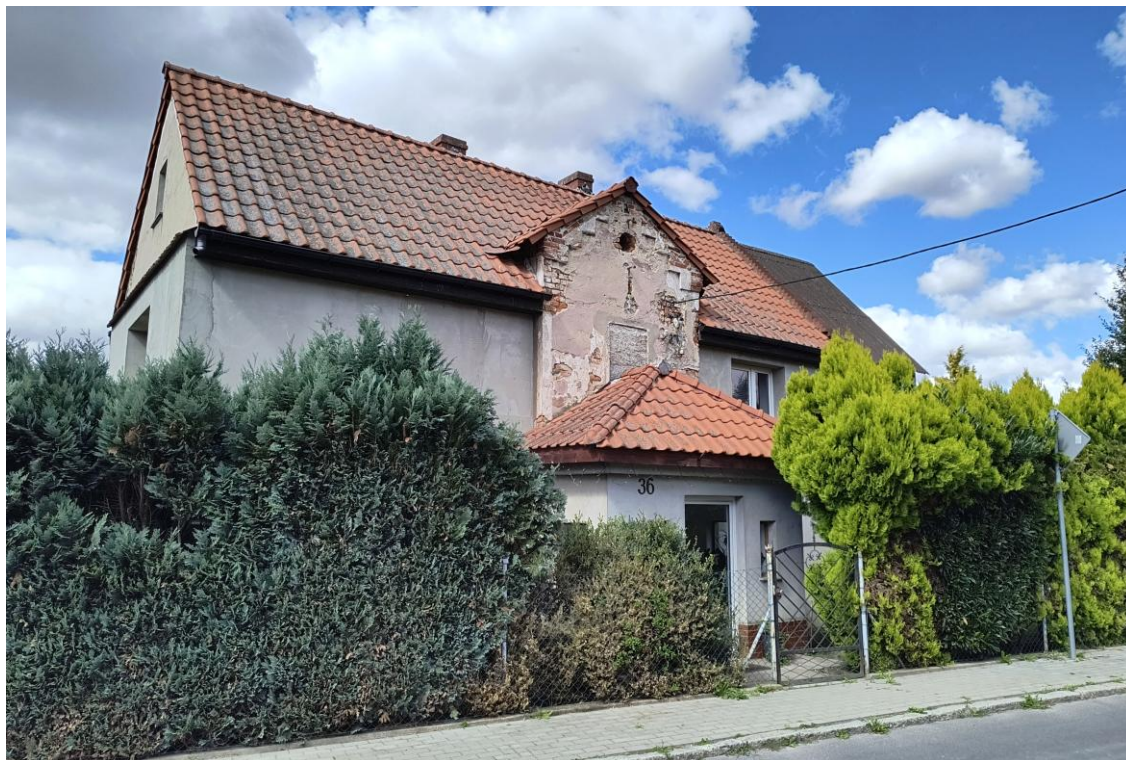
Widok od wschodu

Budynek wzniesiony na rzucie prostokąta, o zwartej, 2-kondygnacyjnej bryle z nieużytkowym poddaszem. Nakryty jest dachem 2-spadowym, krytym dachówką ceramiczną. Konstrukcja murowana, elewacje tynkowane, z widocznymi przekształceniami i ubytkami. W osi elewacji frontowej znajduje się płytki ryzalit zwieńczony szczytem trójkątnym z okrągłym oknem (okulusem) i dekoracyjnym fryzem schodkowym w partii podokapowej. W ryzalicy widoczne są także zamurowane otwory okienne. Wejście główne umieszczone jest w cofniętej sieni wejściowej, przekrytej daszkiem 3-spadowym. Otwory okienne prostokątne, o współczesnej stolarce, rozmieszczone nieregularnie. Całość posadowiona na cokole oblicowanym cegłą.

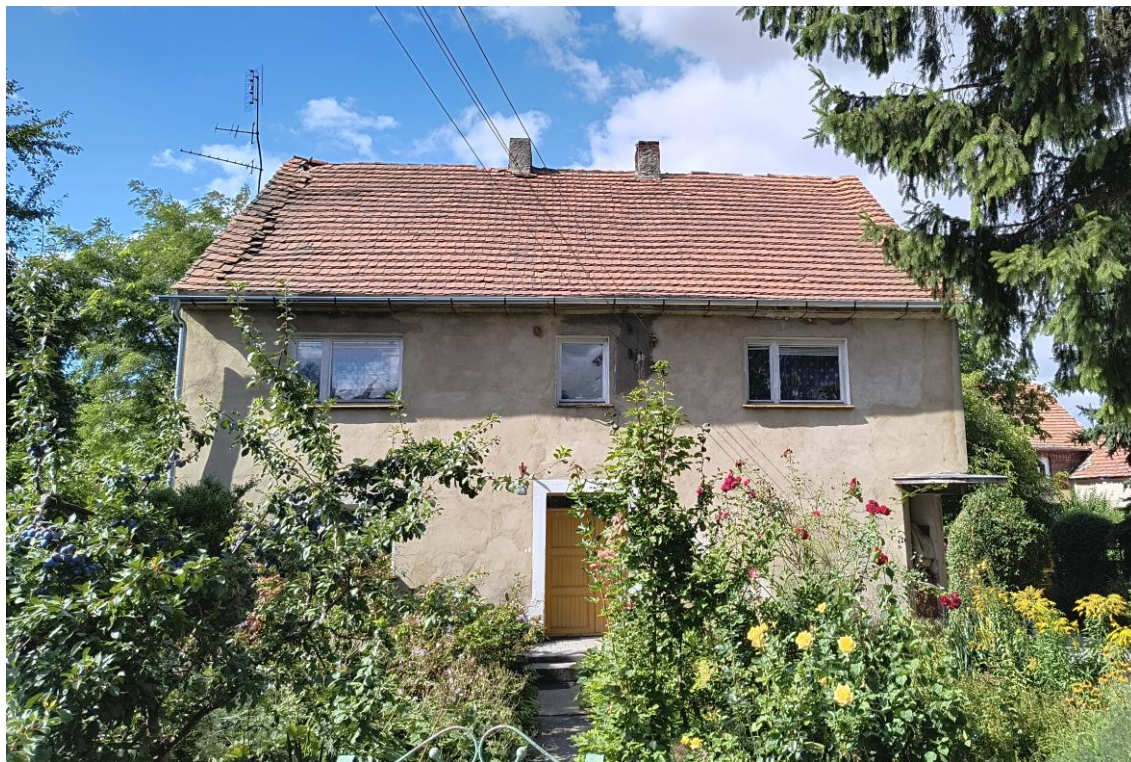
Widok od północnego wschodu

Budynek wzniesiony na rzucie prostokąta, o zwartej, 2-kondygnacyjnej bryle z nieużytkowym poddaszem. Nakryty jest dachem 2-spadowym krytym dachówką ceramiczną, z widocznymi ubytkami w połaci. Konstrukcja murowana, elewacje tynkowane, o uproszczonym charakterze i pozbawione rozbudowanego detalu architektonicznego. Elewacja frontowa 3-osiowa, z prostokątnymi otworami okiennymi o nieregularnie wymienionej stolarce. Wejście główne umieszczone centralnie, ujęte w prostą opaskę tynkową i poprzedzone kilkoma stopniami. Bryła budynku prosta, o czytelnych proporcjach i powojennych cechach architektonicznych.

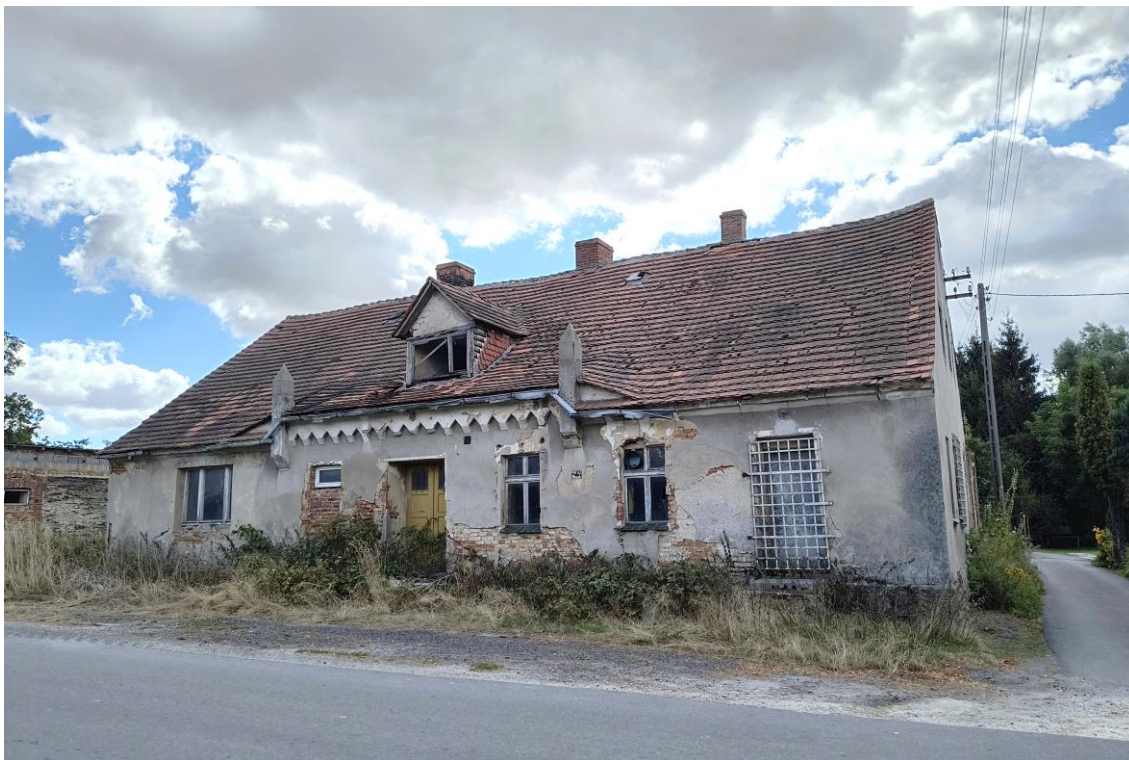
Widok od północnego zachodu

Budynek wzniesiony na rzucie wydłużonego prostokąta, o zwartej, parterowej bryle z poddaszem użytkowym. Nakryty dachem 2-spadowym, krytym dachówką ceramiczną, z widocznymi ubytkami w połaci. Konstrukcja murowana, elewacje tynkowane, z licznymi ubytkami i przekształceniami. Elewacja frontowa 6-osiowa, z centralnie usytuowanym wejściem głównym, ujętym w prostą opaskę tynkową. Otwory okienne prostokątne, o zróżnicowanych rozmiarach, część przekształcona, 1 z otworów zabezpieczony współczesną kratą. Całość osadzona na wyraźnym cokole. Partie nad wejściem oraz sąsiednimi osiami zaakcentowane są podniesieniem połaci dachowej, pod którą biegnie dekoracyjny fryz zębaty. Układ ten ujęty jest pionowymi sterczynami o charakterze dekoracyjnym. W połaci dachowej umieszczona jest 2-spadowa lukarna. Bryła budynku zachowała czytelne proporcje i fragmenty dawnych rozwiązań dekoracyjnych, obecnie zdegradowanych.

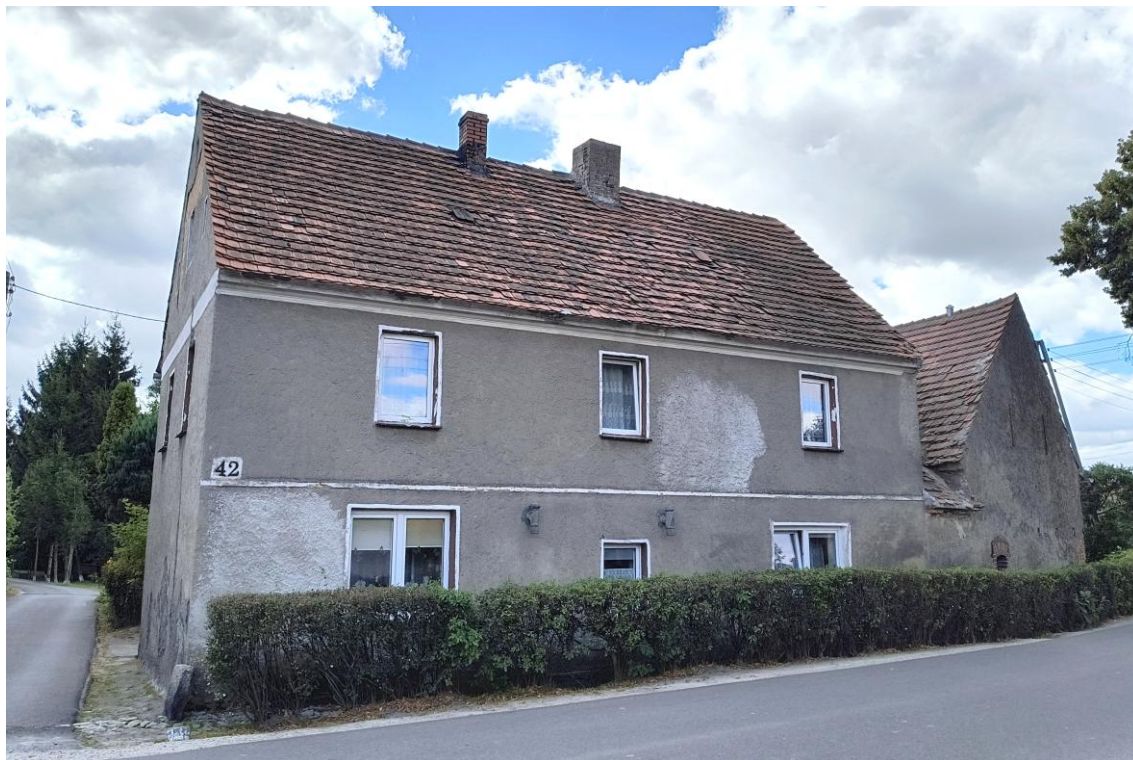
Widok od północy

Budynek wzniesiony na rzucie prostokąta, o zwartej, wydłużonej bryle, 2-kondygnacyjny z nieużytkowym poddaszem. Nakryty jest dachem 2-spadowym, krytym dachówką ceramiczną, z licznymi ubytkami i śladami degradacji pokrycia. Konstrukcja murowana, elewacje tynkowane tynkiem typu „baranek”, miejscami z ubytkami i łatami naprawczymi. Otwory okienne prostokątne, o zróżnicowanych rozmiarach, rozmieszczone w układzie regularnym; stolarka wymieniona na współczesną. Elewacja frontowa 3-osiowa, w partii między kondygnacjami zaakcentowana pasem tynku pełniącym funkcję gzymsu kordonowego. Analogiczny pas biegnie także w elewacjach bocznych, oddzielając 2. kondygnację od poddasza. Całość wieńczy prosty gzyms podokapowy.

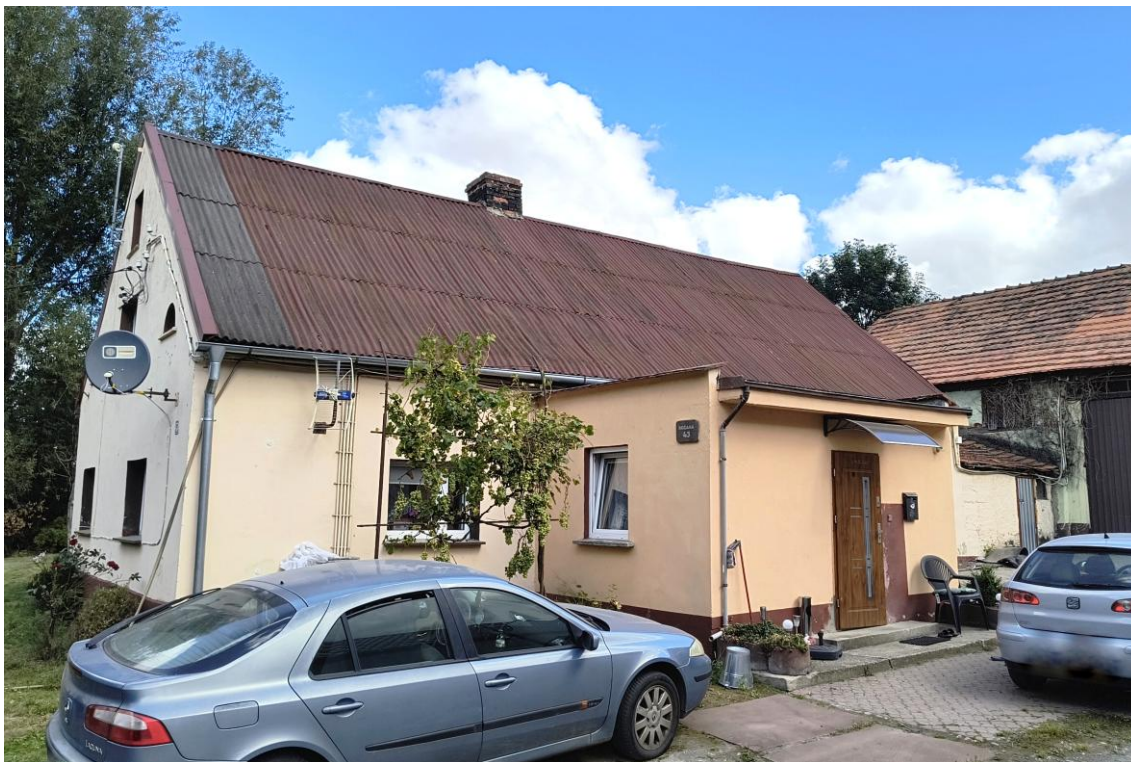
Widok od południowego zachodu

Budynek wzniesiony na rzucie prostokąta, o zwartej, parterowej bryle z poddaszem gospodarczym. Nakryty jest dachem 2-spadowym, obecnie krytym płytami azbestowo-cementowymi falistymi. Konstrukcja murowana, elewacje tynkowane, z przekształceniami i uproszczeniami. W elewacji frontowej znajduje się wejście główne ujęte we współczesną dobudówkę z daszkiem pulpitowym. Otwory okienne prostokątne, część wtórnie przekształcona, stolarka wymieniona na współczesną. W szczycie widoczne są otwory wentylacyjne w kształcie półkola oraz okna w prostych ujęciach. Bryła budynku posadowiona na niskim cokole.

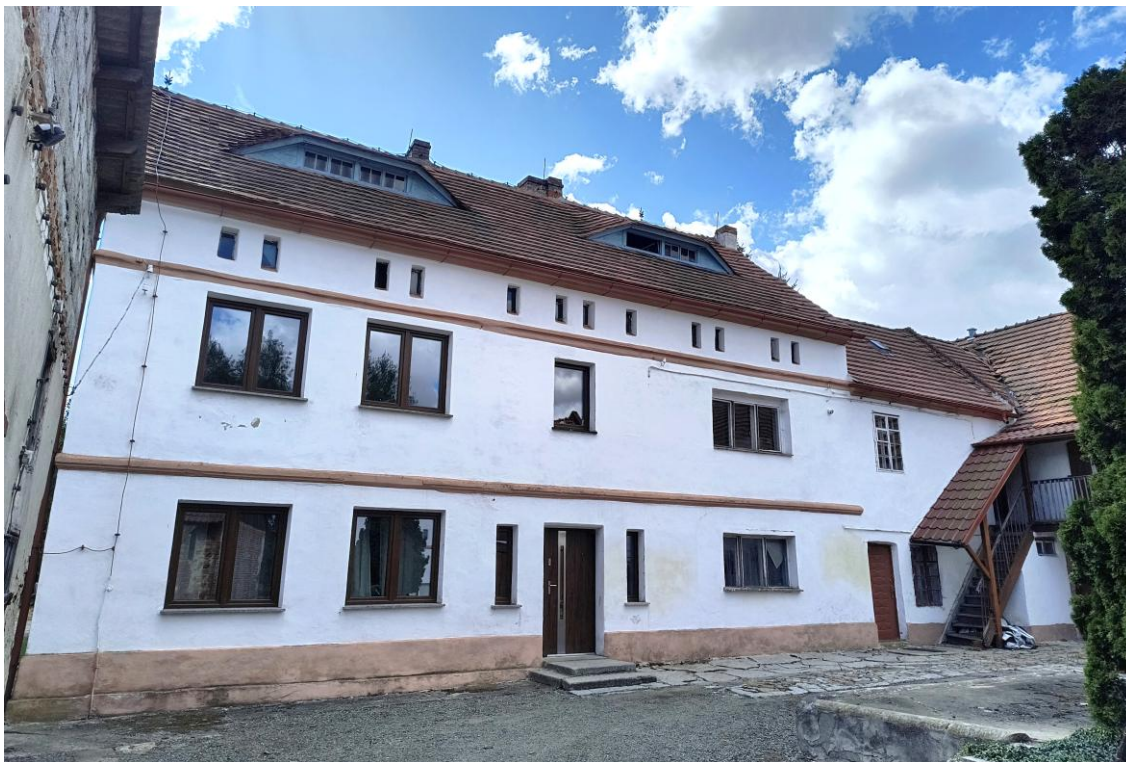
Widok od północnego zachodu

Budynek wzniesiony na rzucie wydłużonego prostokąta, o zwartej, podłużnej bryle, 2-kondygnacyjny, z poddaszem użytkowym. Nakryty jest dachem 2-spadowym, krytym dachówką ceramiczną. Konstrukcja murowana, elewacje tynkowane, podzielone prostymi gzymsami kordonowymi biegnącymi wzdłuż fasady. W partii parteru i piętra rozmieszczone są prostokątne otwory okienne i drzwiowe; wejście główne w osi elewacji frontowej flankowane jest 2 węższymi oknami. W najwyższej kondygnacji znajdują się przekształcone otwory wentylacyjne, obecnie w formie niewielkich prostokątnych okien. W połaci dachowej ulokowano lukarny szczupakowe z zachowaną starszą stolarką. Bryła budynku osadzona jest na niskim cokole.

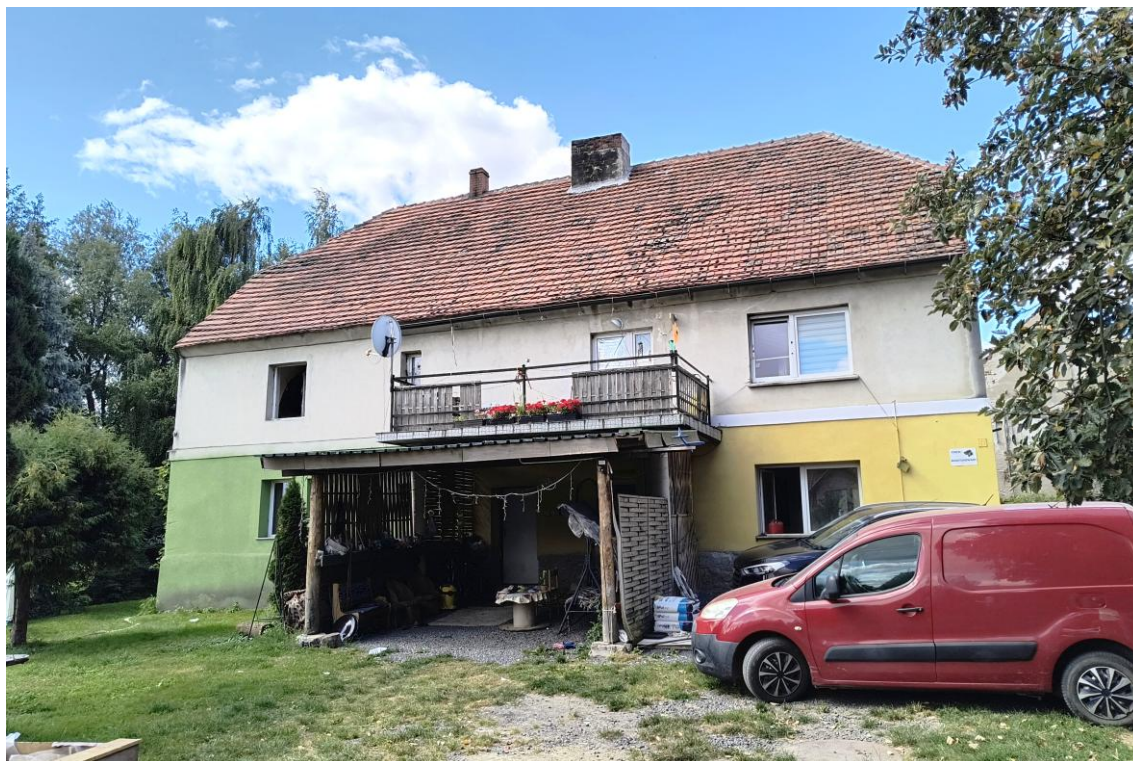
Widok od południowego zachodu

Budynek wzniesiony na rzucie prostokąta, o zwartej, 2-kondygnacyjnej bryle z poddaszem nieużytkowym. Nakryty jest wysokim dachem naczółkowym, krytym dachówką ceramiczną, z widocznymi ubytkami i śladami zużycia. Konstrukcja murowana, elewacje tynkowane, współcześnie przekształcone i przemalowane, z uproszczonym detalem. Otwory okienne prostokątne, o zróżnicowanych rozmiarach, stolarka wymieniona na współczesną. W osi centralnej elewacji frontowej usytuowane jest wejście główne, ujęte w prosty podcień, nad którym znajduje się współczesny balkon z balustradą drewnianą. Całość posadowiona jest na wysokim cokole. Elewacje rozdzielone pasem tynku pełniącym funkcję gzymsu międzykondygnacyjnego, pod okapem zaś widoczny uproszczony pas podziału w miejscu gzymsu podokapowego.

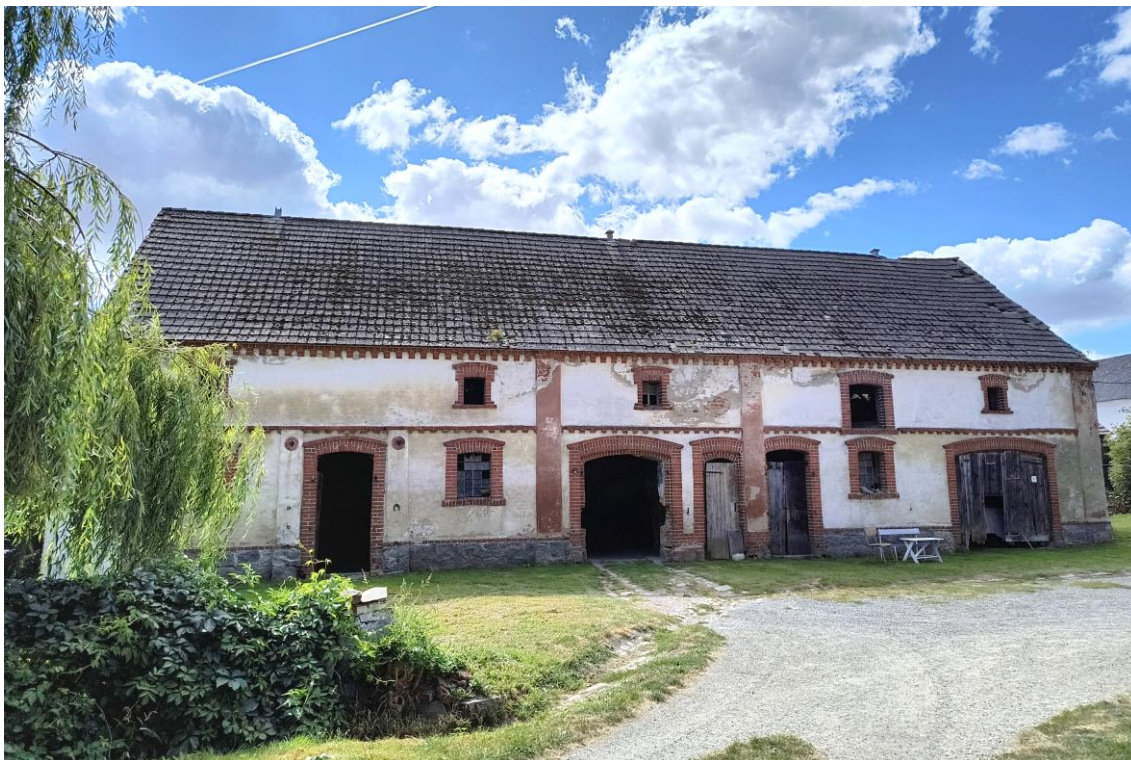
Widok od północy

Budynek wzniesiony na rzucie wydłużonego prostokąta, o zwartej, podłużnej bryle, 1-kondygnacyjny, z wysokim poddaszem gospodarczym. Nakryty jest dachem 2-spadowym, krytym dachówką ceramiczną karpiówką, z widocznymi ubytkami w połaci. Konstrukcja murowana z cegły, elewacje tynkowane, z dekoracyjnymi detalami w wątku ceglanym. Otwory drzwiowe i okienne prostokątne, część z nich zamknięta łukiem odcinkowym, ujęta w obramienia z cegły licowej; część otworów w przyziemiu pozbawiona jest stolarki. Kondygnacje rozdziela gzyms kordonowy, a całość wieńczy gzyms podokapowy w formie ceglanego fryzu ząbkowego. Elewacje artykułowane są lizenami w narożach i w partiach środkowych, wykonanymi w tynku. Bryła posadowiona na kamiennym cokole.

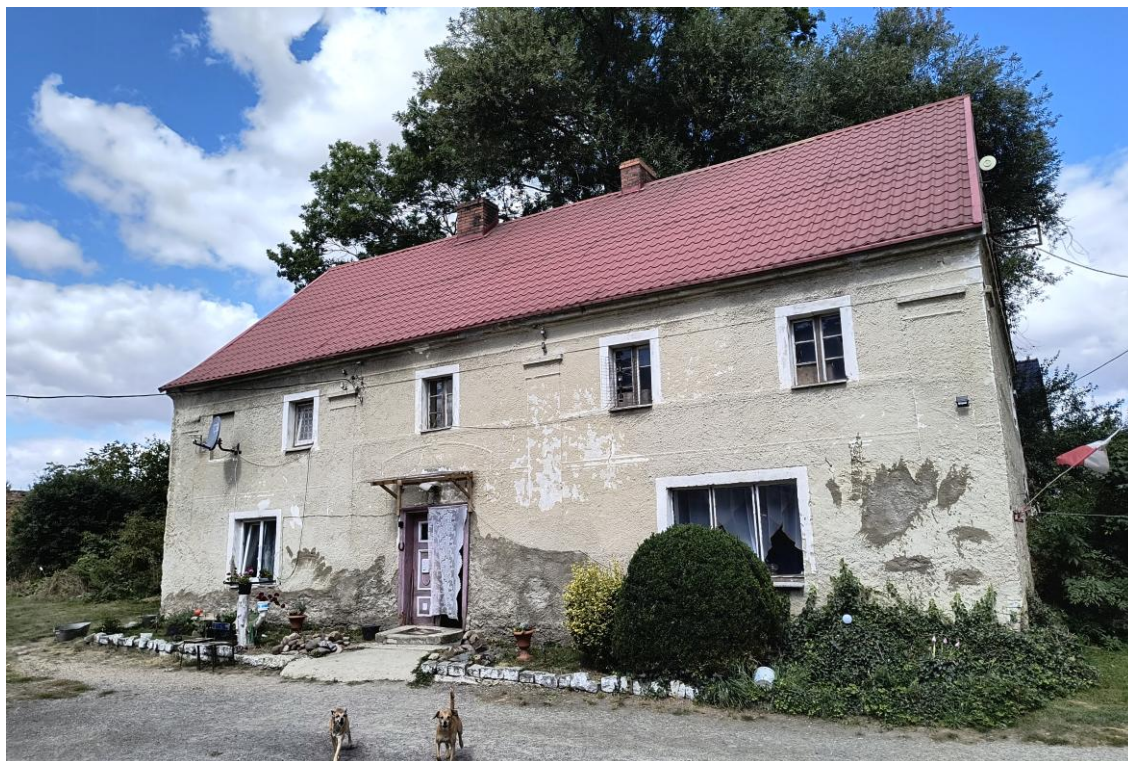
Widok od południa

Budynek wzniesiony na rzucie prostokąta, o zwartej, 2-kondygnacyjnej bryle z nieużytkowym poddaszem. Nakryty jest dachem 2-spadowym, współcześnie pokrytym blachodachówką. Konstrukcja murowana, elewacje tynkowane tynkiem typu baranek, z licznymi ubytkami i naprawami, miejscami odstaniającymi starsze warstwy. Otwory okienne i drzwiowe prostokątne, ujęte w proste tynkowane opaski; stolarka w większości wtórna, częściowo w złym stanie. Wejście główne usytuowane jest centralnie, zaakcentowane współczesnym, prowizorycznym zadaszaniem. W narożach oraz w środkowej partii elewacji frontowej widoczne są lizeny, a nad oknami 2. kondygnacji zachowany jest gzyms, elementy te obecnie są częściowo zatarte pod warstwą tynku.
